RPA-advies

Asbestinventarisatierapport

Projectnummer	20190745
Datum onderzoek	25 juni 2019
Adres projectlocatie	Rijksweg 162 te Sleeuwijk
Onderzochte bouwkundige eenheid	Garage bedrijf
Datum Autorisatie	26 juni 2019
Vervaldatum rapportage	26 juni 2022
SCA registratienummer	07-D070107.01
Procescertificaatnummer	07-D070107

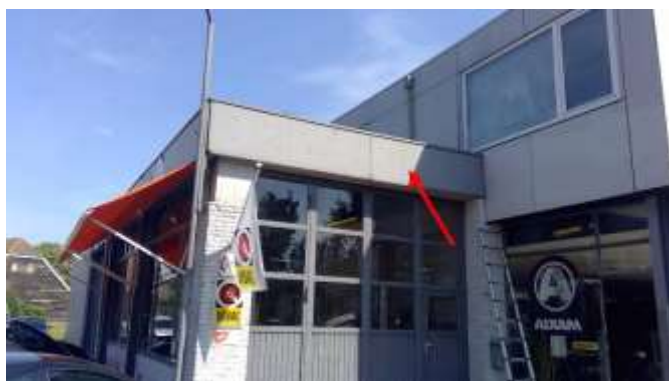
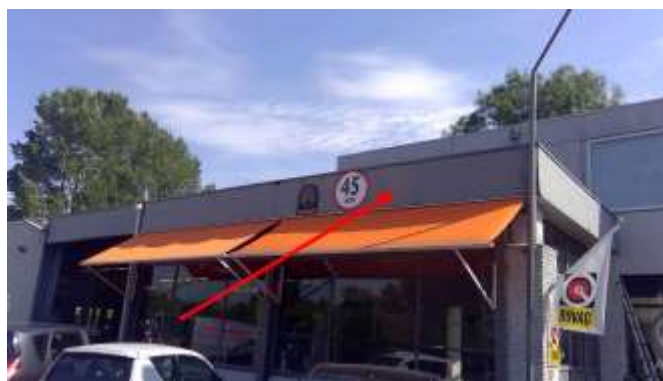
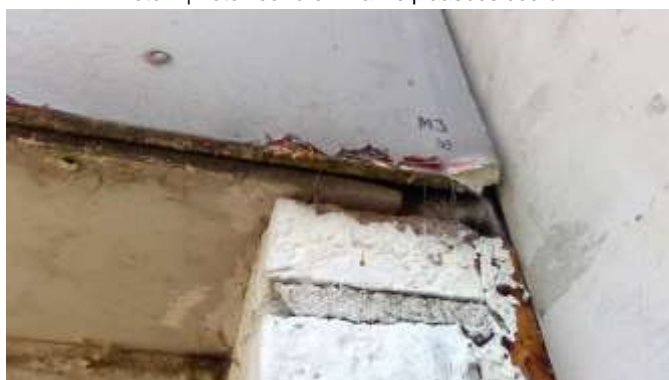
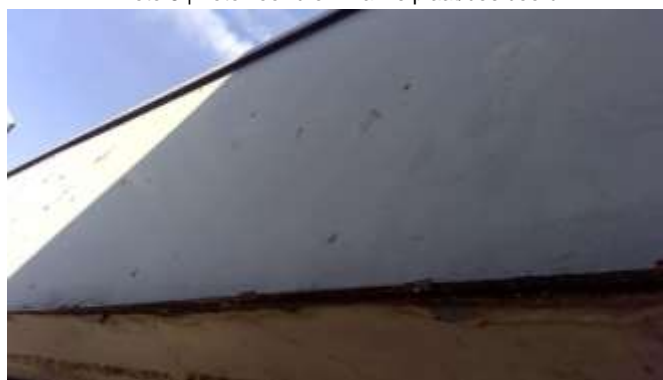
Bronnummer	B03
Bronomschrijving	Vlakke plaat/boeiboord
Locatie	Buitenzijde gevel garage
Verdieping	Begane grond
Certificaatnummer	19.009402/0
Monsternummer	M3RPA
Analyseresultaten	10-15 % Chrysotiel (witte asbest) 2-5 % Crocidoliet (blauwe asbest)
Hoeveelheid	Circa 36 m ²
Bevestigingsmethode	Geschroefd
Mate van beschadiging	Licht beschadigd
Mate van ververing	Licht verweerd
Hechtgebondenheid	Hechtgebonden
Verwijdermethode	Openlucht
Risicoklasse	2A
Bereikbaarheid	Goed bereikbaar
Saneringsurgentie	Er is geen direct risico op vezelemissie, verwijderen voorafgaand aan sloop/renovatie
Conclusie en/of aanbeveling	Sanering door een gecertificeerd bedrijf
Opmerkingen	N.v.t.

Foto 7 | Foto voor bron Vlakke plaat/boeiboord

Foto 8 | Foto voor bron Vlakke plaat/boeiboord

Foto 9 | Foto voor bron Vlakke plaat/boeiboord

Foto 10 | Foto voor bron Vlakke plaat/boeiboord

Productspecificatie	Asbestcement vlakke plaat
Hechtgebondenheid	Hechtgebonden
Hoeveelheid asbest	36 m ²
Percentage Chrysotiel	10 - 15 %
Percentage Amfibool asbest	2 - 5 %
Analysecertificaatnummer	19.009402/0

Bevestiging	Geschroefd
Binnen / buiten	Buiten
Beschadiging	Licht
Verweerdheid	Licht

Risicoklasse	2A
Gebruikte versie classificatiemodel	SMART 2.3 10062019 (ingangdatum 10-06-2019)

Werkplanelementen**Openlucht RK2A**

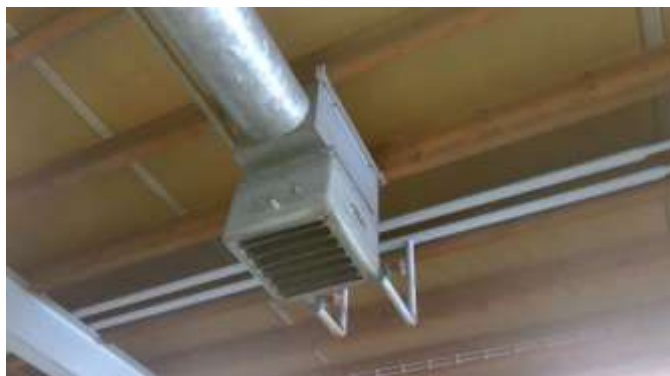
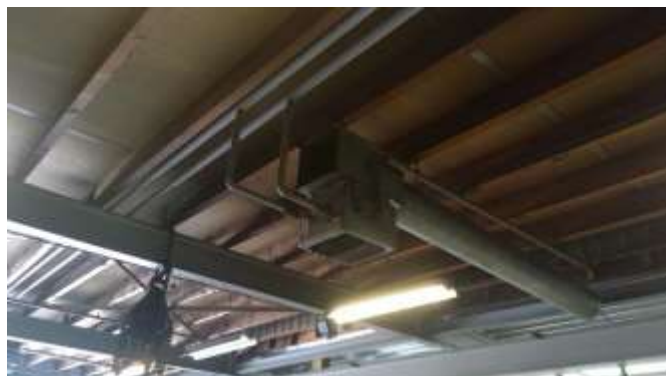
Bronnummer	B06
Bronomschrijving	Heather
Locatie	Werkplaats achterzijde
Verdieping	Begane grond
Certificaatnummer	N.v.t.
Monsternummer	N.v.t.
Analyseresultaten	N.v.t.
Hoeveelheid	Circa 1 stuk(s)
Bevestigingsmethode	Asbesthoudend materiaal geheel omsloten
Mate van beschadiging	Niet beschadigd
Mate van ververing	Niet verveerd
Hechtgebondenheid	Hechtgebonden
Verwijdermethode	Geheel inpakken en afvoeren
Risicoklasse	1
Bereikbaarheid	Goed bereikbaar
Saneringsurgentie	Er is geen direct risico op vezelemissie, verwijderen voorafgaand aan sloop/renovatie
Conclusie en/of aanbeveling	Sanering door een gecertificeerd bedrijf
Opmerkingen	Het type en bouwjaar van de heather is niet te achterhalen. De heather is daarom niet vindbaar in het handboek Intechnum. Op basis van kennis en ervaring weten we dat de heather zeer waarschijnlijk asbest bevat. Daarom adviseren we de heather in zijn geheel af te voeren onder risicoklasse 1 condities.

Foto 17 | Foto voor bron Heather

Foto 18 | Foto voor bron Heather

Productspecificatie	Isolatiemateriaal
Hechtgebondenheid	Hechtgebonden
Hoeveelheid asbest	1 stuks
Percentage Chrysotiel	Geen analyse
Percentage Amfibool asbest	Geen analyse
Analysecertificaatnummer	n.b.

Bevestiging	Asbesthoudend materiaal geheel omsloten
Binnen / buiten	Binnen
Beschadiging	Niet
Verweerdheid	Niet

Risicoklasse	1
Gebruikte versie classificatiemodel	SMART 2.3 10062019 (ingangsdatum 10-06-2019)

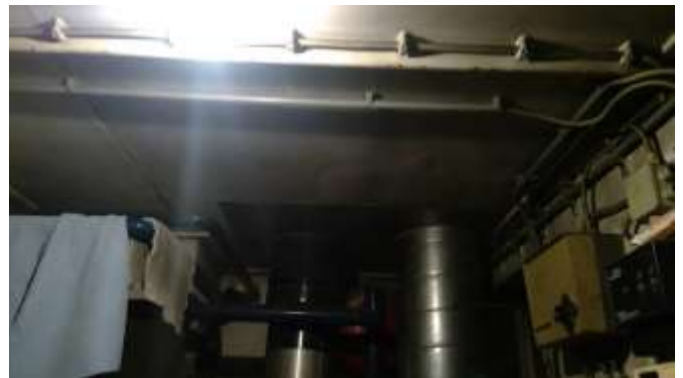
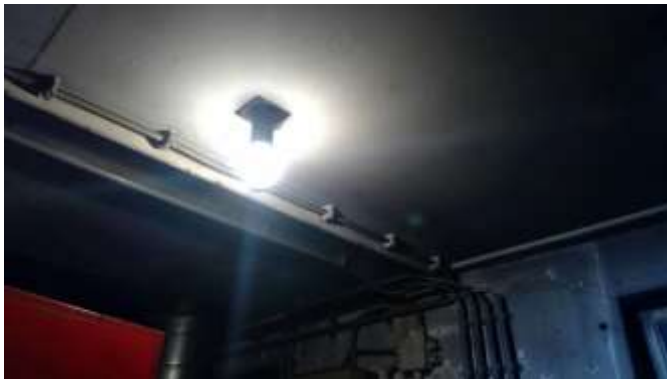
Bronnummer	B07
Bronomschrijving	Vlakke plaat
Locatie	CV-ruimte
Verdieping	Begane grond
Certificaatnummer	19.009402/0
Monsternummer	M6RPA
Analyseresultaten	2-5 % Chrysotiel (witte asbest) 0,1-2 % Crocidoliet (blauwe asbest)
Hoeveelheid	Circa 6 m ²
Bevestigingsmethode	Gespijkerd
Mate van beschadiging	Licht beschadigd
Mate van verwerking	Licht verweerd
Hechtgebondenheid	Hechtgebonden
Verwijdermethode	Containment
Risicoklasse	2A
Bereikbaarheid	Goed bereikbaar
Saneringsurgentie	Er is geen direct risico op vezelemissie, verwijderen voorafgaand aan sloop/renovatie
Conclusie en/of aanbeveling	Sanering door een gecertificeerd bedrijf
Opmerkingen	N.v.t.

Foto 19 | Foto voor bron Vlakke plaat

Foto 20 | Foto voor bron Vlakke plaat

Foto 21 | Foto voor bron Vlakke plaat

Productspecificatie	Asbestcement vlakke plaat
Hechtgebondenheid	Hechtgebonden
Hoeveelheid asbest	6 m ²
Percentage Chrysotiel	2 - 5 %
Percentage Amfibool asbest	0.1 - 2 %
Analysecertificaatnummer	19.009402/0

Bevestiging	Gespijkerd
Binnen / buiten	Binnen
Beschadiging	Licht
Verweerdheid	Licht

Risicoklasse	2A
Gebruikte versie classificatiemodel	SMART 2.3 10062019 (ingangdatum 10-06-2019)

Werkplanelementen**Containment RK2A - uitzondering eindmeting**

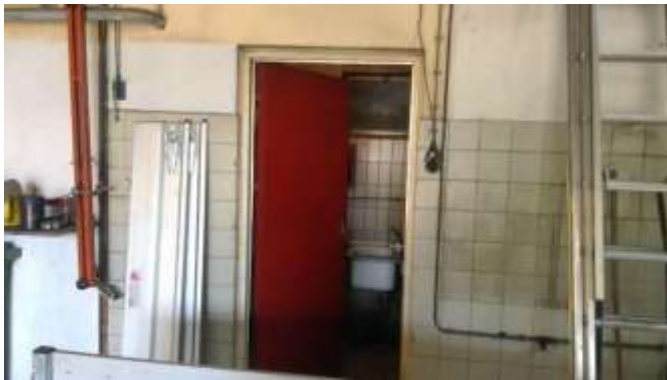
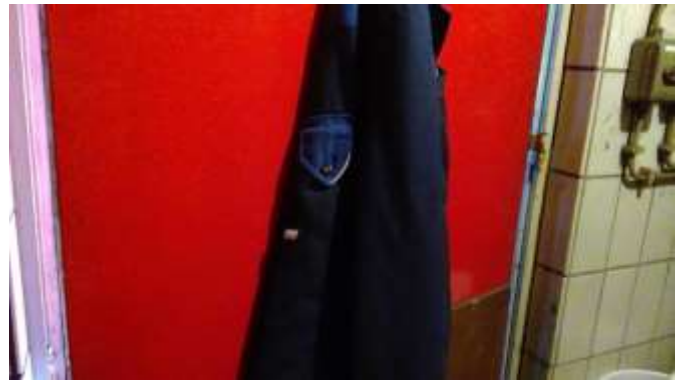
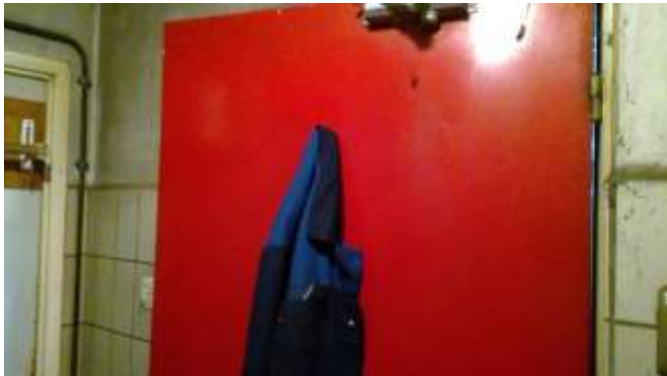
Bronnummer	B08
Bronomschrijving	Vlakke plaat
Locatie	CV-ruimte
Verdieping	Begane grond
Certificaatnummer	N.v.t.
Monsternummer	N.v.t.
Analyseresultaten	N.v.t.
Hoeveelheid	Circa 1 stuk(s)
Bevestigingsmethode	Gespijkerd op deur
Mate van beschadiging	Licht beschadigd
Mate van verwerking	Licht verweerd
Hechtgebondenheid	Hechtgebonden
Verwijdermethode	Geheel inpakken en afvoeren
Risicoklasse	1
Bereikbaarheid	Goed bereikbaar
Saneringsurgentie	Er is geen direct risico op vezelemissie, verwijderen voorafgaand aan sloop/renovatie
Conclusie en/of aanbeveling	Sanering door een gecertificeerd bedrijf
Opmerkingen	N.v.t.

Foto 22 | Foto voor bron Vlakke plaat

Foto 23 | Foto voor bron Vlakke plaat

Foto 24 | Foto voor bron Vlakke plaat

Productspecificatie	Asbestcement vlakke plaat
Hechtgebondenheid	Hechtgebonden
Hoeveelheid asbest	1 stuks
Percentage Chrysotiel	2 - 5 %
Percentage Amfibool asbest	0.1 - 2 %
Analysecertificaatnummer	19.009402/0

Bevestiging	Gespijkerd
Binnen / buiten	Binnen
Beschadiging	Niet
Verweerdheid	Niet

Risicoklasse	1
Gebruikte versie classificatiemodel	SMART 2.3 10062019 (ingangsdatum 10-06-2019)

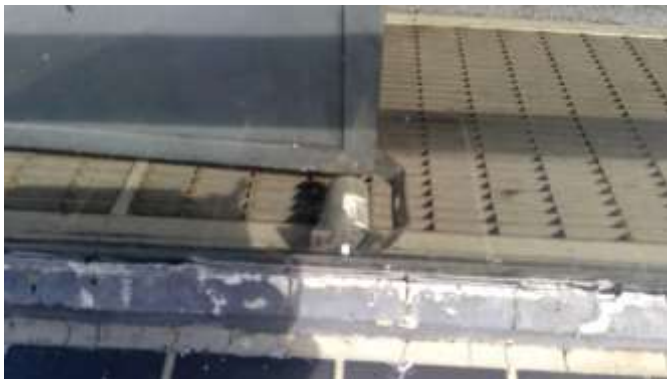
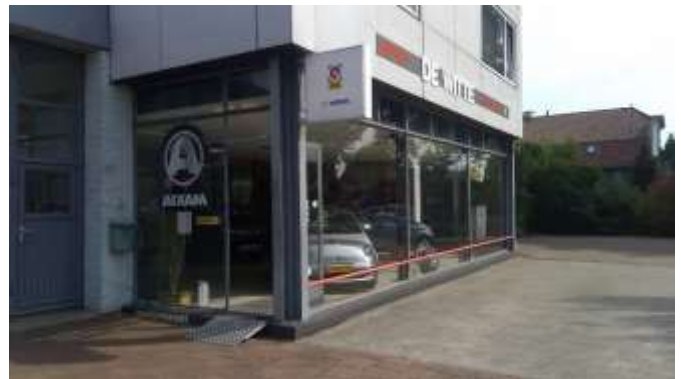
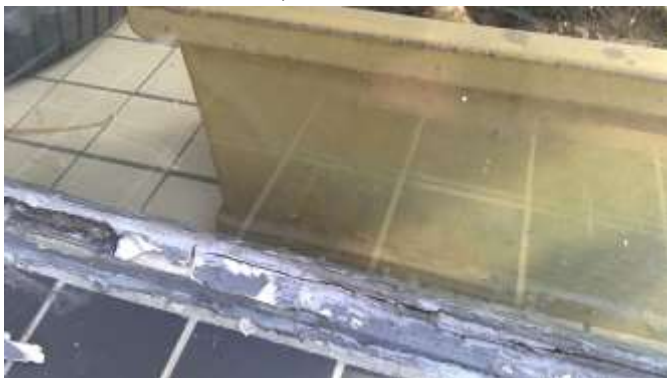
Bronnummer	B01
Bronomschrijving	Kit
Locatie	Buitenzijde gevel showroom
Verdieping	Begane grond
Certificaatnummer	19.009402/0
Monsternummer	M1RPA
Analyseresultaten	Geen verhoogde waarden aangetoond
Hoeveelheid	Circa 85 m ¹
Bevestigingsmethode	Gekit
Mate van beschadiging	N.v.t.
Mate van verwerking	N.v.t.
Hechtgebondenheid	N.v.t.
Verwijdermethode	N.v.t.
Risicoklasse	N.v.t.
Bereikbaarheid	N.v.t.
Saneringsurgentie	N.v.t.
Conclusie en/of aanbeveling	N.v.t.
Opmerkingen	De bemonsterde bron betreft een mogelijk inhomogeen materiaal, er is daarom een verzamelmonster genomen.

Foto 1 | Foto voor bron Kit

Foto 2 | Foto voor bron Kit

Foto 3 | Foto voor bron Kit

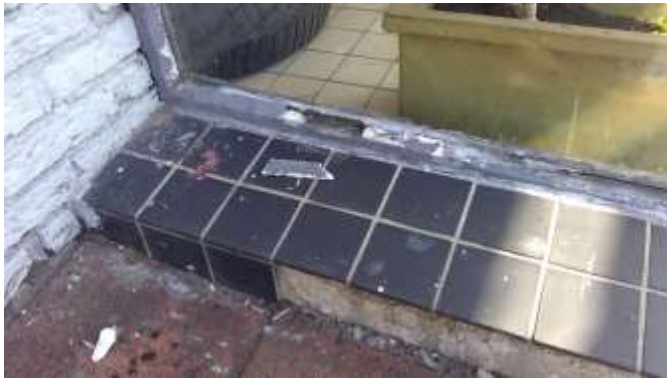
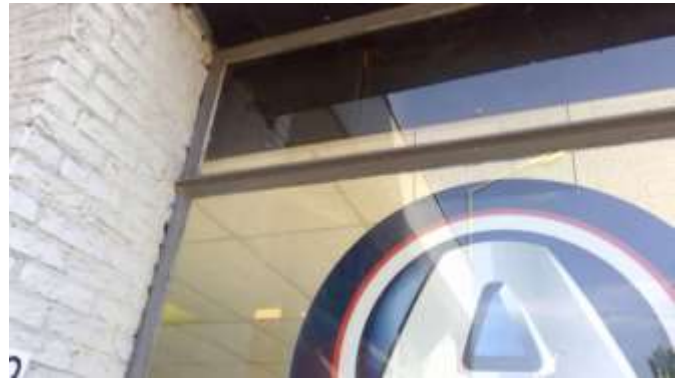
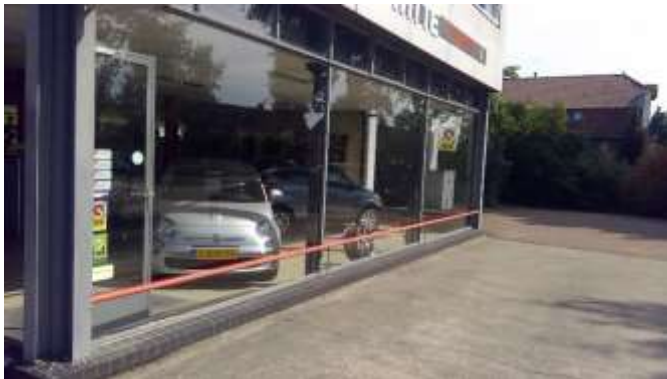
Bronnummer	B02
Bronomschrijving	Stopverf
Locatie	Buitenzijde gevel showroom
Verdieping	Begane grond
Certificaatnummer	19.009402/0
Monsternummer	M2RPA
Analyseresultaten	Geen verhoogde waarden aangetoond
Hoeveelheid	Circa 125 m ¹
Bvestigingsmethode	Gesmeerd
Mate van beschadiging	N.v.t.
Mate van ververing	N.v.t.
Hechtgebondenheid	N.v.t.
Verwijdermethode	N.v.t.
Risicoklasse	N.v.t.
Bereikbaarheid	N.v.t.
Saneringsurgentie	N.v.t.
Conclusie en/of aanbeveling	N.v.t.
Opmerkingen	De bemonsterde bron betreft een mogelijk inhomogeen materiaal, er is daarom een verzamelmonster genomen.

Foto 4 | Foto voor bron Stopverf

Foto 5 | Foto voor bron Stopverf

Foto 6 | Foto voor bron Stopverf

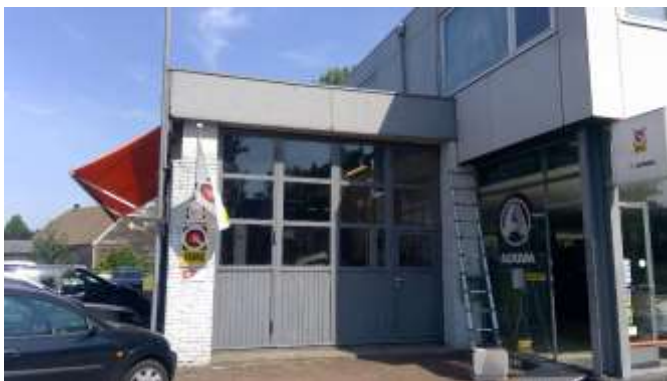
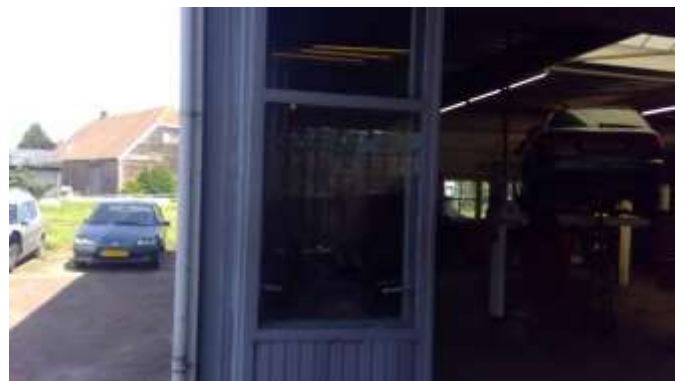
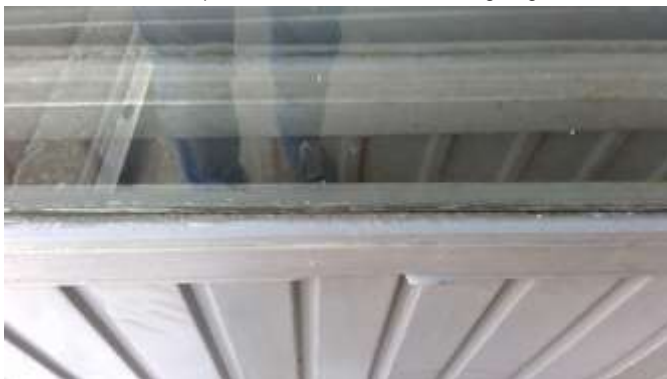
Bronnummer	B04
Bronomschrijving	Kit in deuren garage
Locatie	Buitenzijde gevel garage
Verdieping	Begane grond
Certificaatnummer	19.009402/0
Monsternummer	M4RPA
Analyseresultaten	Geen verhoogde waarden aangetoond
Hoeveelheid	Circa 45 m ¹
Bevestigingsmethode	Gekit
Mate van beschadiging	N.v.t.
Mate van ververing	N.v.t.
Hechtgebondenheid	N.v.t.
Verwijdermethode	N.v.t.
Risicoklasse	N.v.t.
Bereikbaarheid	N.v.t.
Saneringsurgentie	N.v.t.
Conclusie en/of aanbeveling	N.v.t.
Opmerkingen	N.v.t.

Foto 11 | Foto voor bron Kit in deuren garage

Foto 12 | Foto voor bron Kit in deuren garage

Foto 13 | Foto voor bron Kit in deuren garage

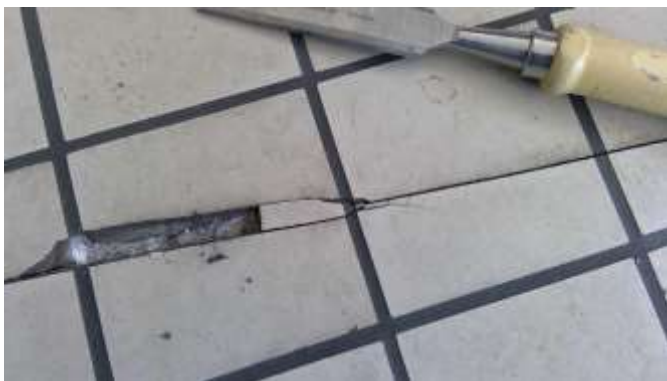
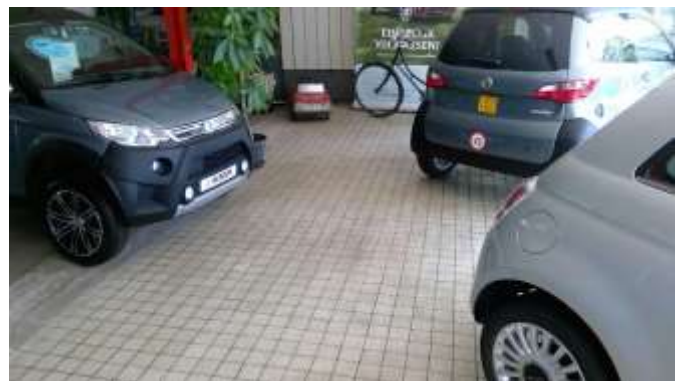
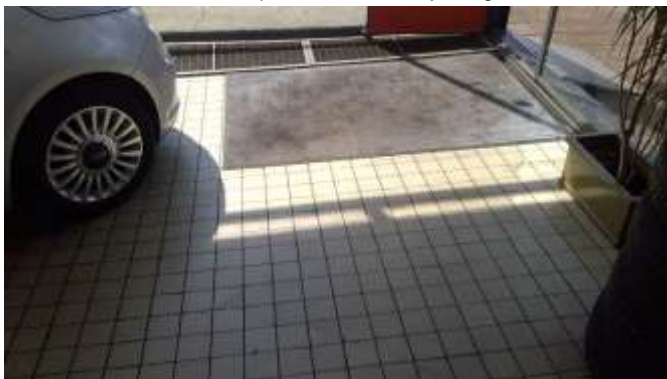
Bronnummer	B05
Bronomschrijving	Lijm laag
Locatie	Showroom
Verdieping	Begane grond
Certificaatnummer	19.009402/0
Monsternummer	M5RPA
Analyseresultaten	Geen verhoogde waarden aangetoond
Hoeveelheid	Circa 86 m ²
Bevestigingsmethode	Gelijmd
Mate van beschadiging	N.v.t.
Mate van ververing	N.v.t.
Hechtgebondenheid	N.v.t.
Verwijdermethode	N.v.t.
Risicoklasse	N.v.t.
Bereikbaarheid	N.v.t.
Saneringsurgentie	N.v.t.
Conclusie en/of aanbeveling	N.v.t.
Opmerkingen	N.v.t.

Foto 14 | Foto voor bron Lijm laag

Foto 15 | Foto voor bron Lijm laag

Foto 16 | Foto voor bron Lijm laag

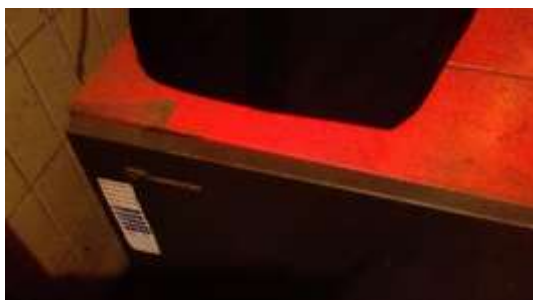
Ketel niet verdacht

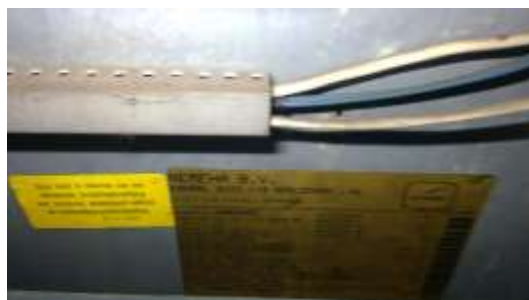
Ketel van 1994

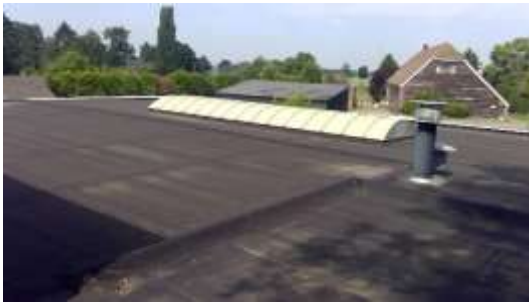
Dakbedekking niet verdacht

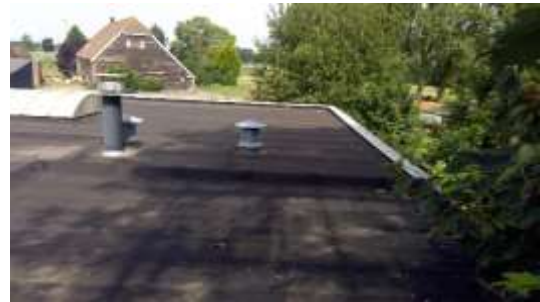
Dakbedekking niet verdacht
