## Asbestinventarisatie

Bedrijfsloodsen  
Bruningsstraat 11 en 13  
Werkendam

Asbest Advies Brabant	
Projectnummer	180333 revisie 1
Datum onderzoek	9 april en 7 december 2018
Type onderzoek	Asbestinventarisatie
Opdrachtnummer opdrachtgever	Niet van toepassing
Onderzoeker(s)	Mevr. L. Ensink
DIA-cert. nummer(s)	51E-290715-410840
Datum rapport	11 december 2018
Actualisatie datum rapportage	12 april 2021

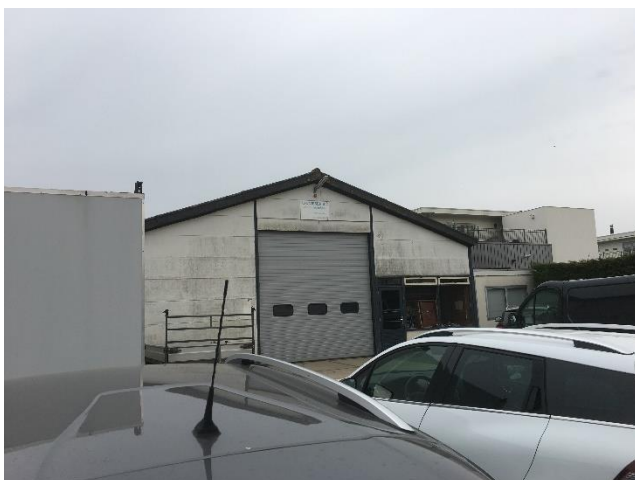
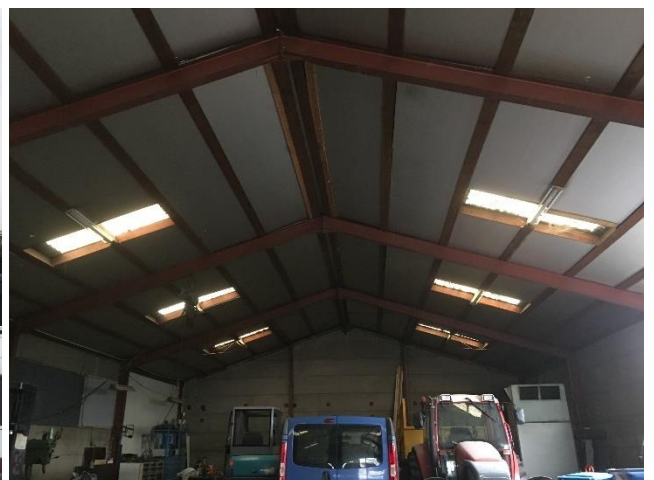
**Bron: 1**

Monsternummer	M01
Omschrijving materiaal	Golfplaat incl. nokstukken en windveren
Analysecertificaat nr.	1804-0974_01
Analyseresultaat	10 - 15 % Chrysotiel
Locatie vindplaats	Dak loods 2
Geschatte hoeveelheid	360 m <sup>2</sup>
Hechtgebondenheid	Hechtgebonden
Graad / mate van verwerking	Licht verweerd
Graad / mate van beschadiging	Licht beschadigd
Aanvullend onderzoek geadviseerd	Nee
Bevestigingswijze	Geschroefd
Bereikbaarheid	Goed
Risicoklasse	2
Wijze van verwijdering	Buitensanering conform bijlage XIIIa van Art. 4.27 ARBO-regeling
Opmerking

Foto 1 | Foto voor bron Golfplaat dak loods 1

Foto 2 | Foto voor bron Golfplaat dak loods 1

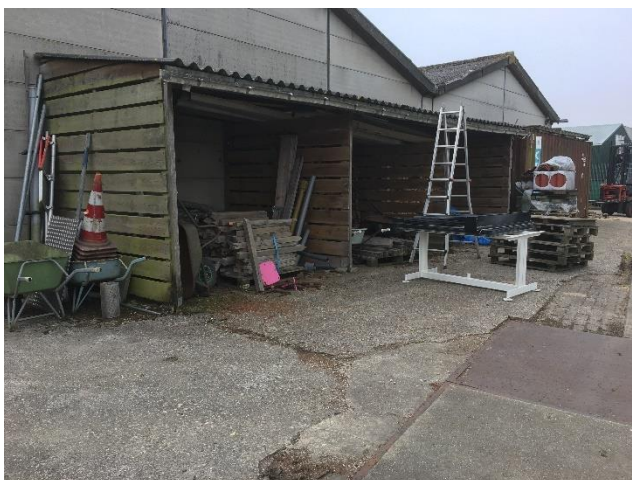
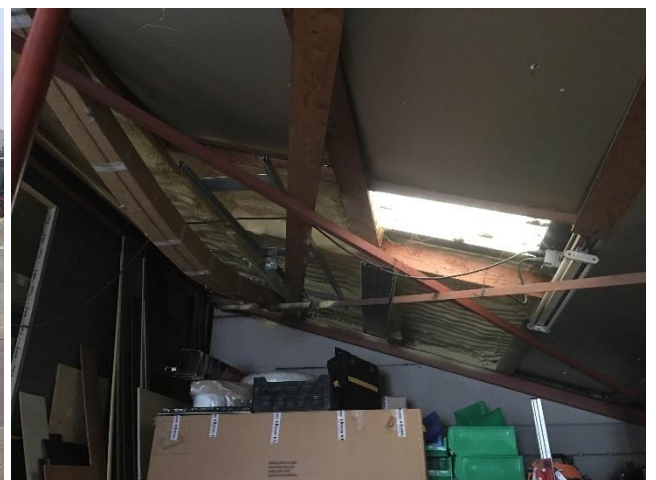
**Bron: 2**

Monsternummer	M02
Omschrijving materiaal	Golfplaat incl. nokstukken en windveren
Analysecertificaat nr.	1804-0974_01
Analyseresultaat	10 - 15 % Chrysotiel
Locatie vindplaats	Dak loods 2
Geschatte hoeveelheid	300 m <sup>2</sup>
Hechtgebondenheid	Hechtgebonden
Graad / mate van verwerking	Licht verweerd
Graad / mate van beschadiging	Licht beschadigd
Aanvullend onderzoek geadviseerd	Nee
Bevestigingswijze	Geschroefd
Bereikbaarheid	Goed
Risicoklasse	2
Wijze van verwijdering	Buitensanering conform bijlage XIIIa van Art. 4.27 ARBO-regeling
Opmerking

Foto 3 | Foto voor bron Golfplaat dak loods 2

Foto 4 | Foto voor bron Golfplaat dak loods 2

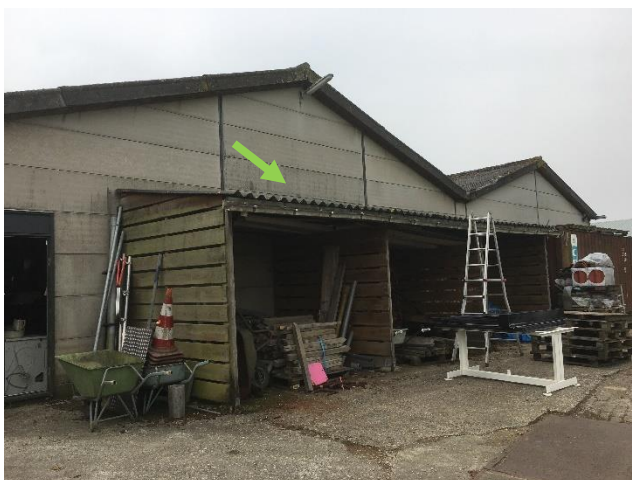
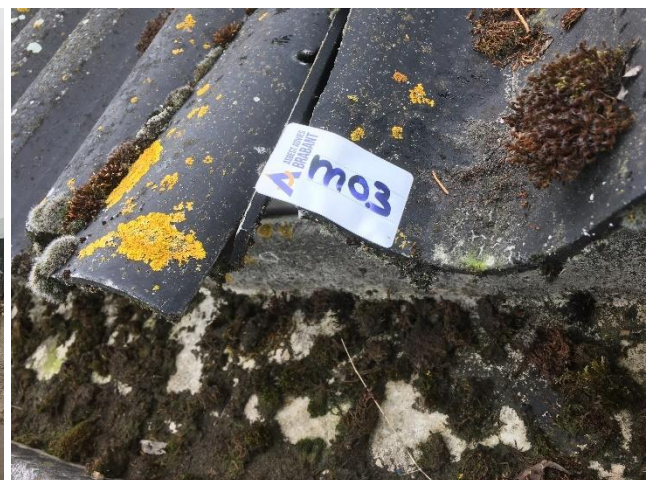
**Bron: 3**

Monsternummer	M03
Omschrijving materiaal	Golfplaat afdak
Analysecertificaat nr.	1804-0974_01
Analyseresultaat	asbest niet aantoonbaar <0,1%
Locatie vindplaats	Achter loods 1
Geschatte hoeveelheid	32 m <sup>2</sup>
Hechtgebondenheid	Niet van toepassing
Graad / mate van verwerking	Niet van toepassing
Graad / mate van beschadiging	Niet van toepassing
Aanvullend onderzoek geadviseerd	Nee
Bevestigingswijze	Niet van toepassing
Bereikbaarheid	Niet van toepassing
Risicoklasse	Niet van toepassing
Wijze van verwijdering	Niet van toepassing
Opmerking

Foto 5 | Foto voor bron Golfplaat afdak achter loods 1

Foto 6 | Foto voor bron Golfplaat afdak achter loods 1

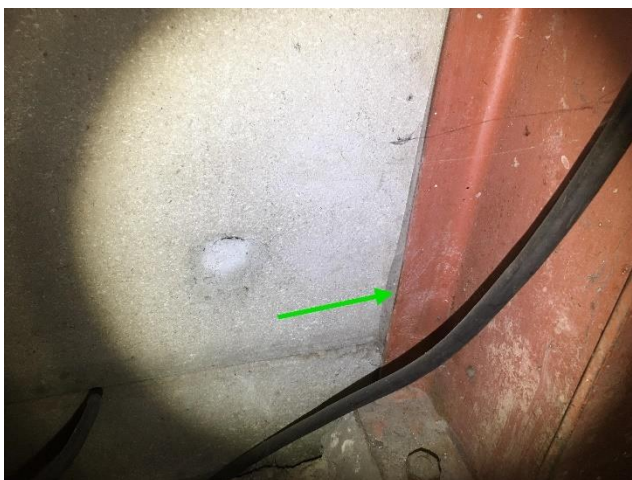
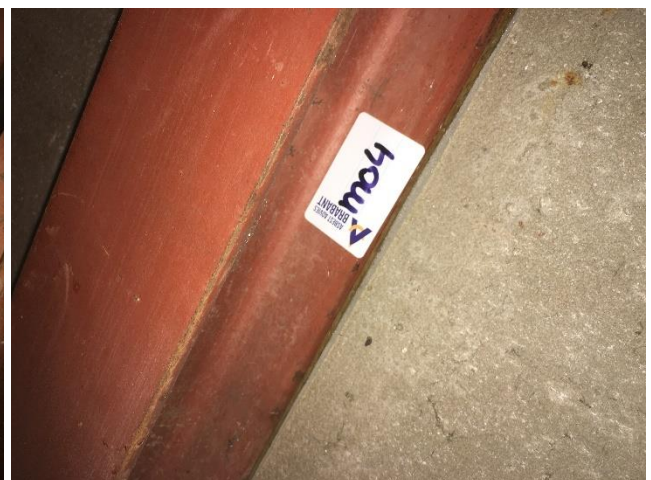
**Bron: 4**

Monsternummer	M04
Omschrijving materiaal	afdichting
Analysecertificaat nr.	1804-0974_01
Analyseresultaat	Asbest niet aantoonbaar <0,1%
Locatie vindplaats	Tussen staalconstructie en betonelementen
Geschatte hoeveelheid	75 m <sup>1</sup>
Hechtgebondenheid	Niet van toepassing
Graad / mate van verwerking	Niet van toepassing
Graad / mate van beschadiging	Niet van toepassing
Aanvullend onderzoek geadviseerd	Nee
Bevestigingswijze	Niet van toepassing
Bereikbaarheid	Niet van toepassing
Risicoklasse	Niet van toepassing
Wijze van verwijdering	Niet van toepassing
Opmerking

Foto 7 | Foto voor bron afdichting tussen staalconstructie en betonelementen

Foto 8 | Foto voor bron afdichting tussen staalconstructie en betonelementen

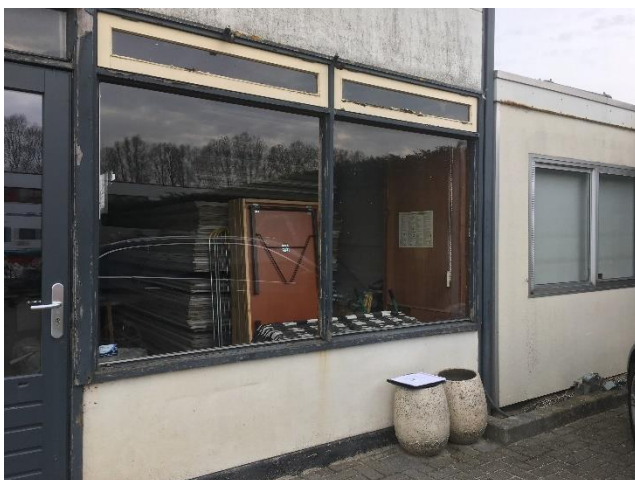
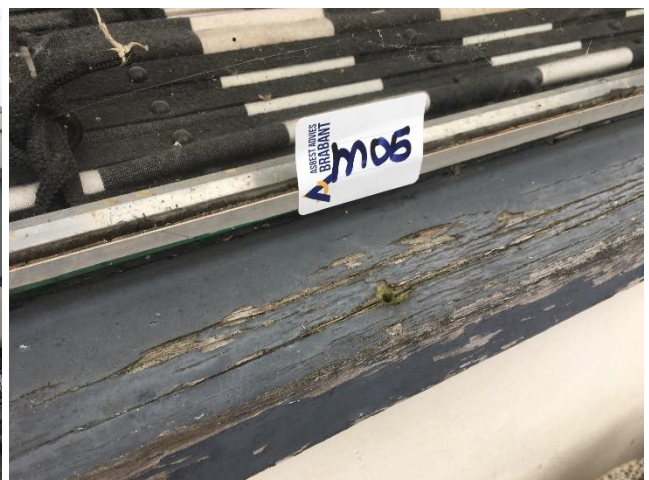
**Bron: 5**

Monsternummer	M05
Omschrijving materiaal	Beglazingskit
Analysecertificaat nr.	1804-0974_01
Analyseresultaat	0,1 - 2 % Chrysotiel
Locatie vindplaats	Kozijnen voor- en zijgevels
Geschatte hoeveelheid	65 m <sup>1</sup>
Hechtgebondenheid	Hechtgebonden
Graad / mate van verwerking	Licht verweerd
Graad / mate van beschadiging	Licht beschadigd
Aanvullend onderzoek geadviseerd	Nee
Bevestigingswijze	Gekit
Bereikbaarheid	Goed
Risicoklasse	2
Wijze van verwijdering	Buitensanering conform bijlage XIIIa van Art. 4.27 ARBO-regeling
Opmerking

Foto 9 | Foto voor bron Beglazingskit voor- en zijgevels

Foto 10 | Foto voor bron Beglazingskit voor- en zijgevels

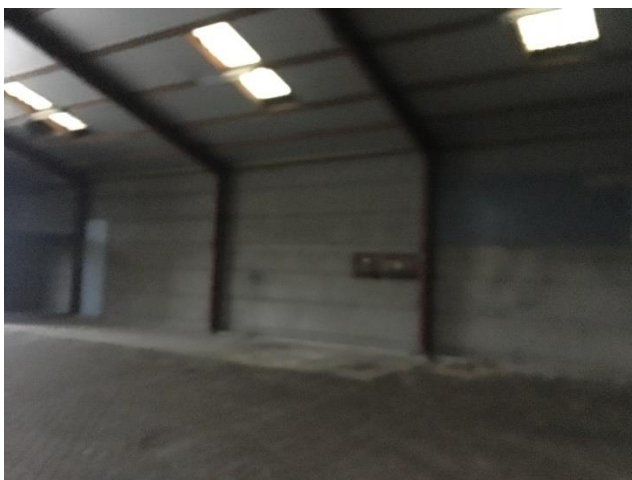
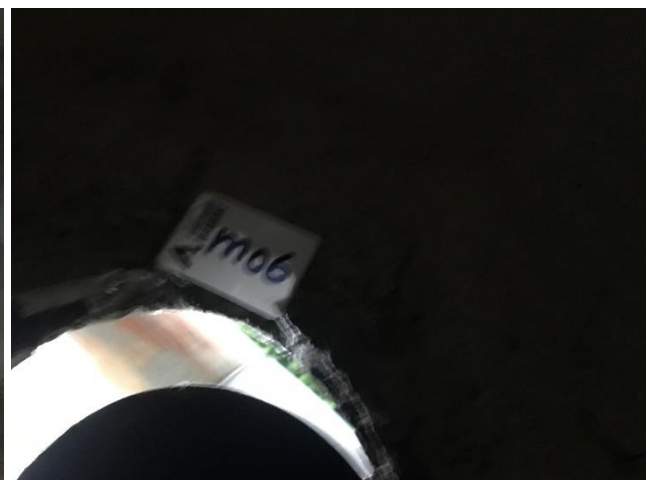
**Bron: 6**

Monsternummer	M06
Omschrijving materiaal	Plaatmateriaal
Analysecertificaat nr.	1812-0967_01
Analyseresultaat	10 - 15 % Chrysotiel
Locatie vindplaats	Gevelementen loods 1
Geschatte hoeveelheid	273 m <sup>2</sup>
Hechtgebondenheid	Hechtgebonden
Graad / mate van verwerking	Licht verweerd
Graad / mate van beschadiging	Licht beschadigd
Aanvullend onderzoek geadviseerd	Nee
Bevestigingswijze	Geschroefd
Bereikbaarheid	Goed
Risicoklasse	2
Wijze van verwijdering	Buitensanering conform bijlage XIIIa van Art. 4.27 ARBO-regeling
Opmerking

Foto 11 | Foto voor bron Gevelementen

Foto 12 | Foto voor bron Gevelementen

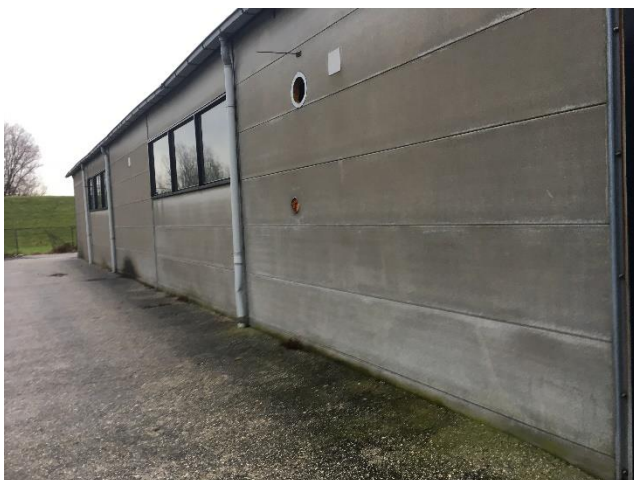
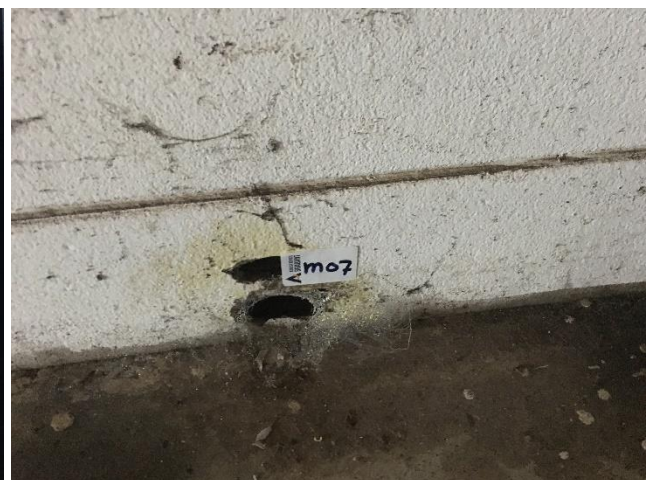
**Bron: 7**

Monsternummer	M07
Omschrijving materiaal	Plaatmateriaal
Analysecertificaat nr.	1812-0967_01
Analyseresultaat	10 - 15 % Chrysotiel
Locatie vindplaats	Gevelementen loods 2
Geschatte hoeveelheid	165,5 m <sup>2</sup>
Hechtgebondenheid	Hechtgebonden
Graad / mate van verwerking	Licht verweerd
Graad / mate van beschadiging	Licht beschadigd
Aanvullend onderzoek geadviseerd	Nee
Bevestigingswijze	Geschroefd
Bereikbaarheid	Goed
Risicoklasse	2
Wijze van verwijdering	Buitensanering conform bijlage XIIIa van Art. 4.27 ARBO-regeling
Opmerking

Foto 13 | Foto voor bron Gevelementen

Foto 14 | Foto voor bron Gevelementen

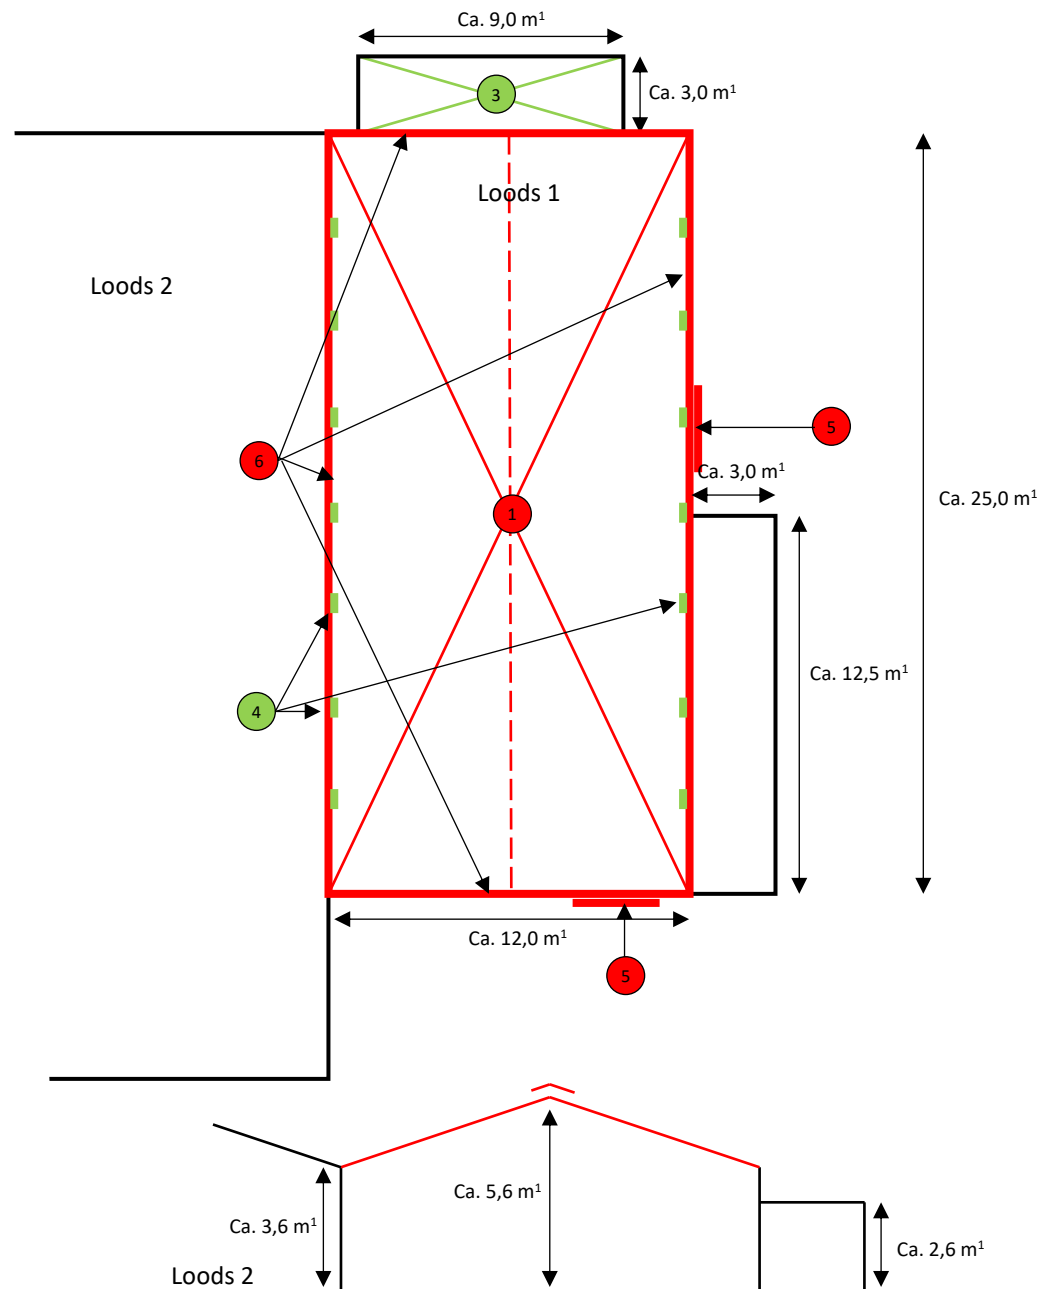
**LOODS 1**

- 6 → **Bron 6, M06**  
 Gevelementen loods 1  
 Asbesthoudend
- 5 → **Bron 5, M05**  
 Beglazingskit  
 Asbesthoudend
- 4 → **Bron 4, M04**  
 Afdichting tussen staalconstructie en betonelementen  
 Asbest niet aantoonbaar
- 3 → **Bron 3, M03**  
 Golfplaat afdak achter loods 1  
 Asbet niet aantoonbaar
- 1 → **Bron 1, M01**  
 Golfplaat incl. nokstukken en windveren dak loods 1  
 Asbesthoudend

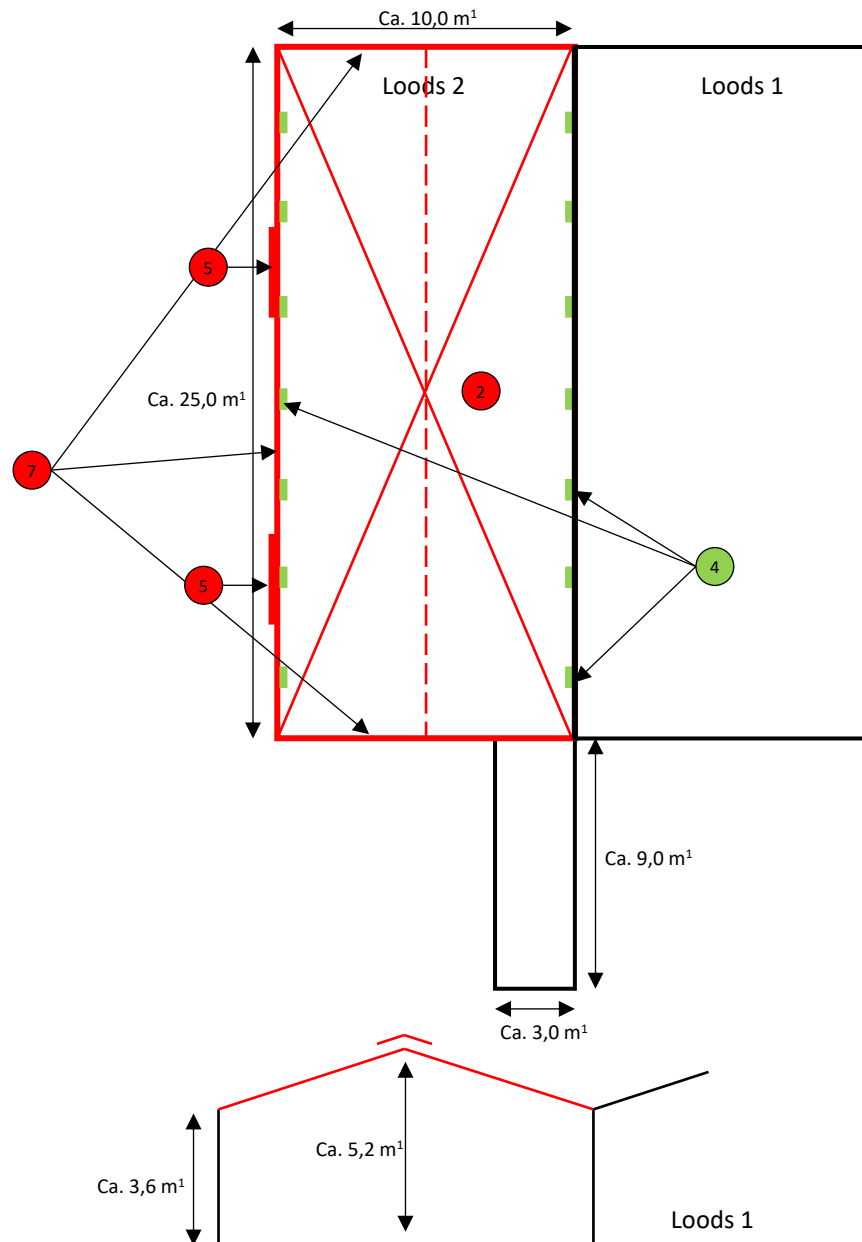
**LOODS 2**

Bron 7, M07  
 Gevelelementen loods 2  
 Asbesthoudend

Bron 5, M05  
 Beglazingskit  
 Asbesthoudend

Bron 4, M04  
 Afdichting tussen staalconstructie en betonelementen  
 Asbest niet aantoonbaar

Bron 2, M02  
 Golfplaat incl. nokstukken en windveren dak loods 2  
 Asbesthoudend
