## Opname technische staat dijkwoning fam. De Waal

Maasdijk 66, Wijk en Aalburg

27-09-2022

Inspectienummer:	P2105
Rapport opgesteld door:	A. Bax
Inspectie uitgevoerd:	23-09-2022 en 27-09-2022

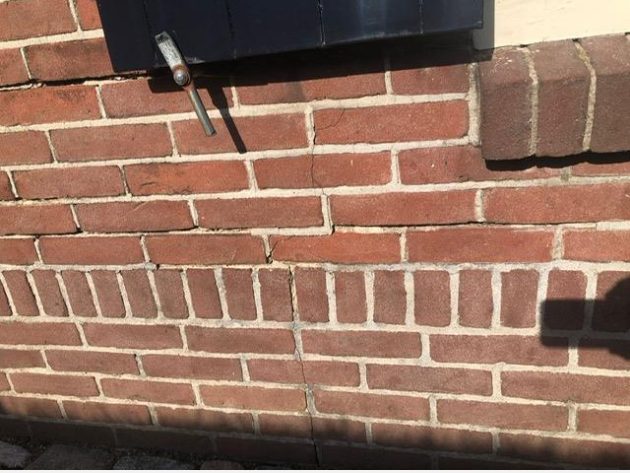
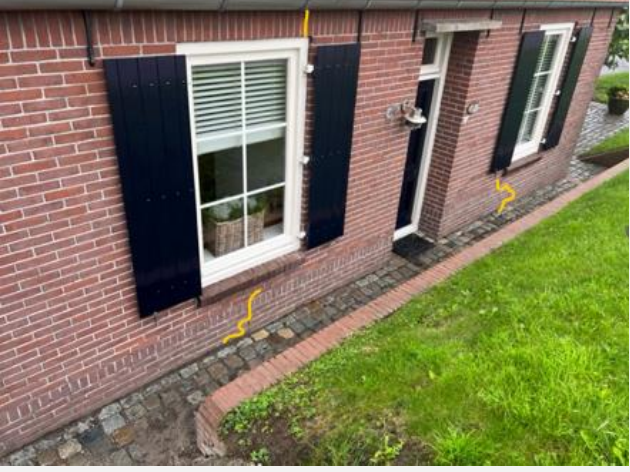
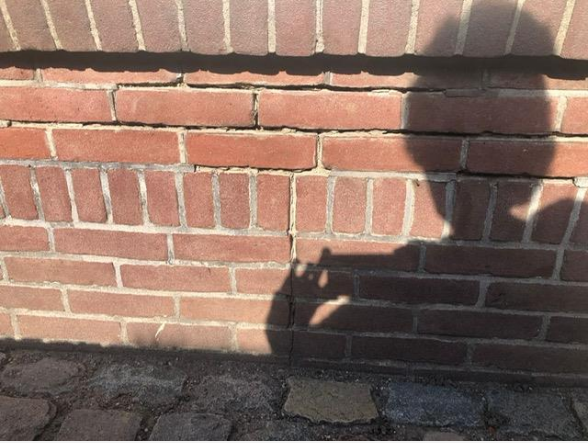
Rubriek	Kwalificati e	Toelichting
1. Gevels		
Fundering	S	De woning vertoont aan de voorzijde ernstige verzakkingen. De nieuwe uitbreiding en oude dijkwoning zijn verschillend gefundeerd en hebben zich verschillend van elkaar 'gezet'. De oude dijkwoning is op houten palen geplaatst, die waarschijnlijk zijn vergaan. In 1972 is de uitbreiding aan de achterzijde geplaatst, en zijn maatregelen genomen om toen al het zakkingsproces te ondervangen. Om een duurzame oplossing voor het verzakkingsproces te bieden zal de gehele woning opnieuw gefundeerd moeten worden d.m.v. een betonnen tafelconstructie op buispalen. Dit is echter in een dijktaalud praktisch niet uitvoerbaar.
Gevels	S	De gevels vertonen op diverse plaatsen scheurvorming en losgebarsten voegwerk. Dit is naar alle waarschijnlijkheid het gevolg van de verzakkingen.

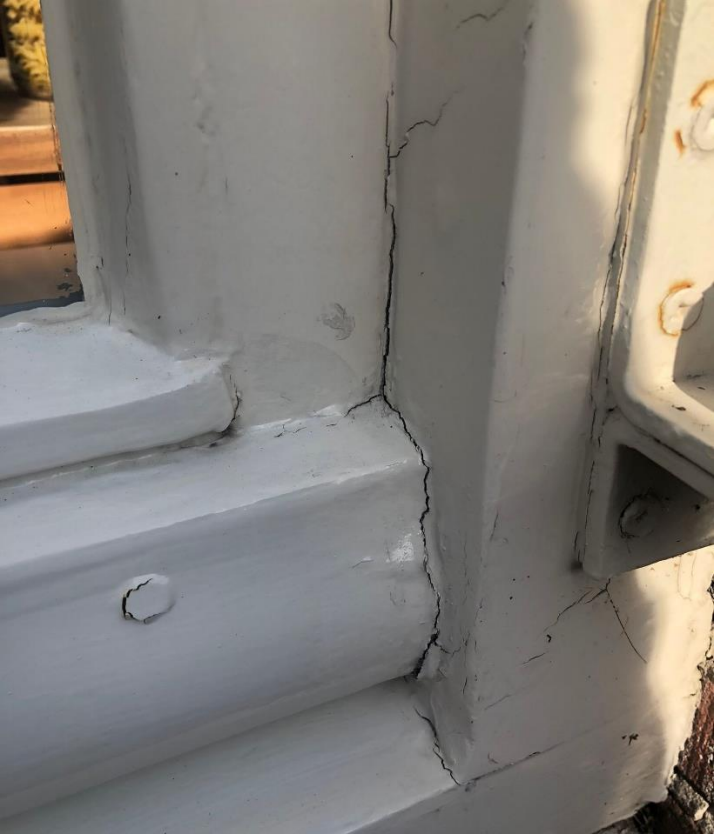
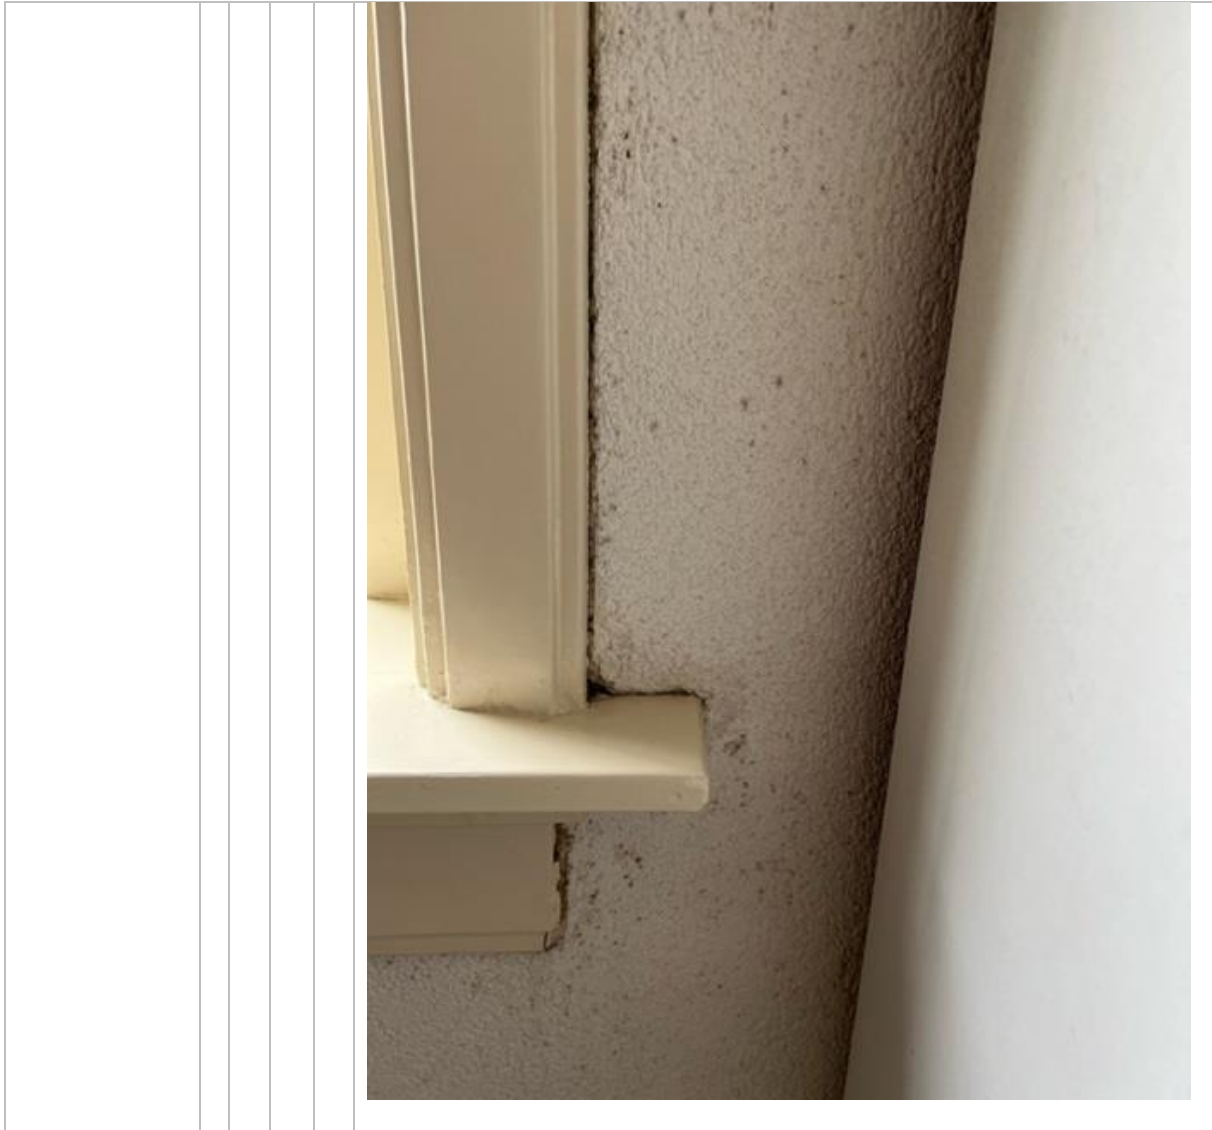
<b>Vensters</b>		M	S	<p>De vensters zijn over het algemeen in matige tot slechte staat. Enkele kozijnen zijn zeer slecht. Het schilderwerk is op diverse plaatsen open gescheurd, en het onderliggende hout vertoont verschijnselen (zacht) van een beginnend rottingsproces.</p> <p>Aan de binnenzijde zijn op diverse plaatsen sporen van zeer vochtige gevels waarneembaar. Langs de aftimmeringen zijn donkere aftekeningen zichtbaar in het stucwerk. Er bestaat een aanzienlijk risico dat de kozijnen vanuit het metselwerk grotendeels zijn weggerot. Als gevolg daarvan is het schilderwerk losgelaten en opengescheurd.</p>

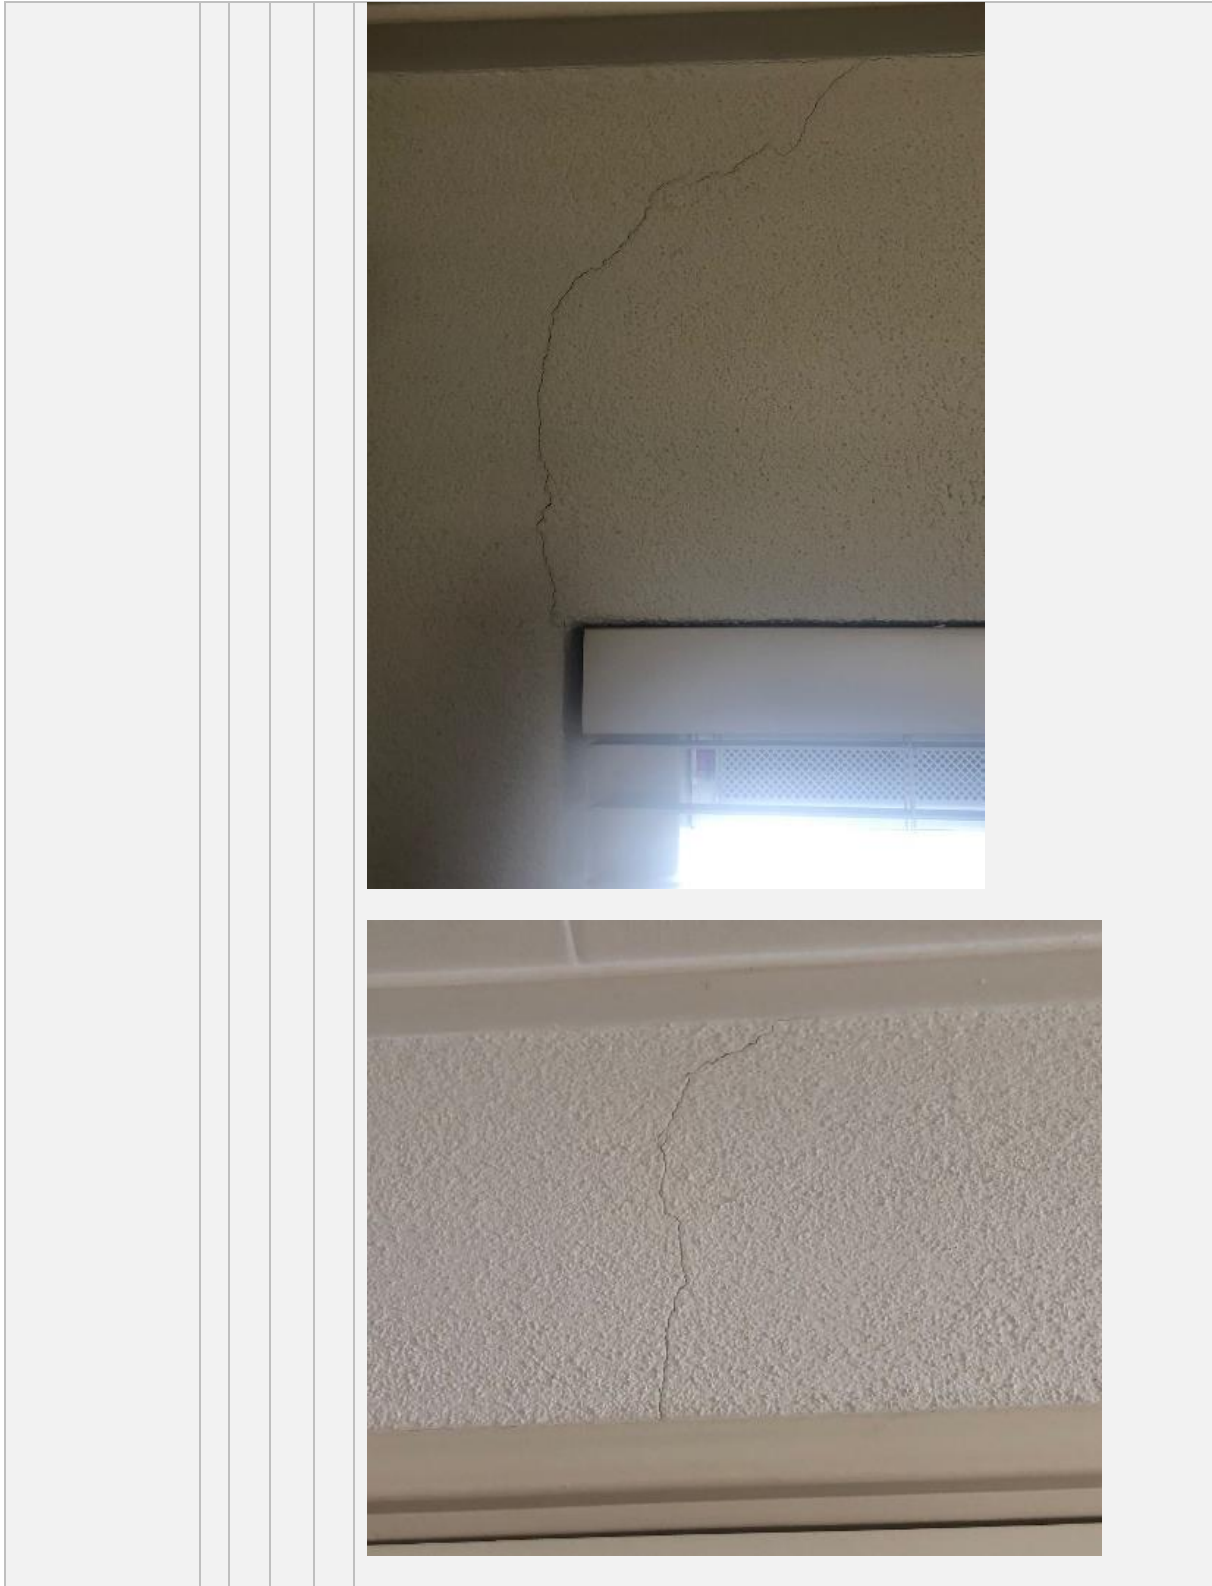
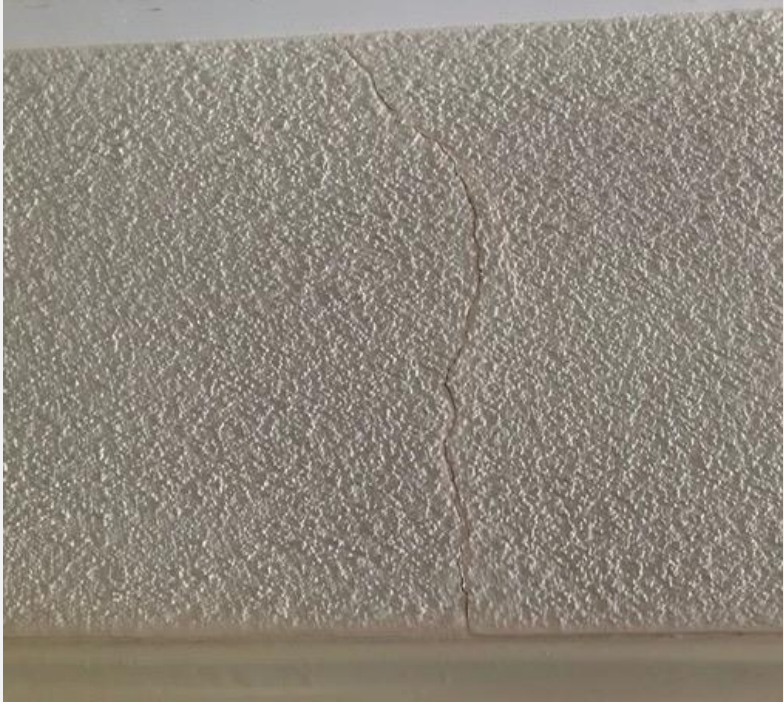
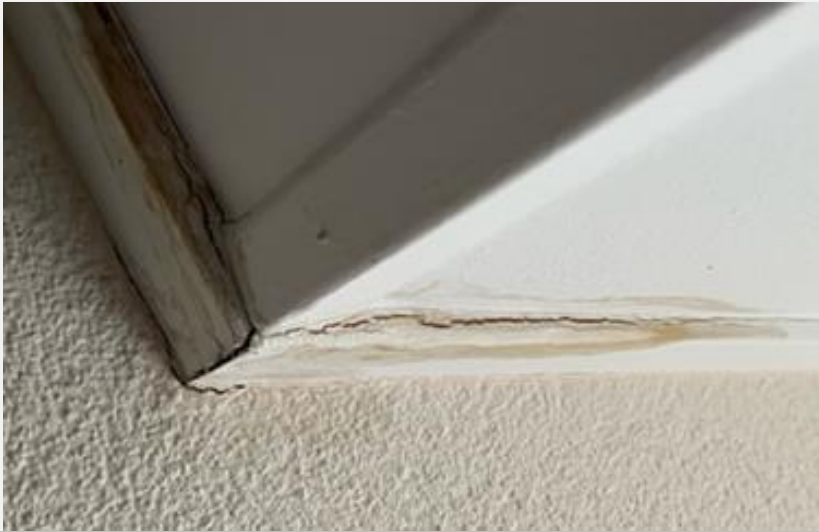
<b>2. Daken</b>				
<b>Kapconstructies</b>	R			De bestaande kapconstructie en dakafwerking zijn in redelijke staat.
<b>Loodaansluitingen</b>		M		De loodaansluitingen verkeren in matige staat. Het loodwerk rondom de schoorsteen is uitgedroogd en vertoont scheurvorming.
<b>Goten en hemelwaterafvoeren</b>	R			De goten en hemelwaterafvoeren zijn schoon, en vertonen geen lekkages.
<b>Dakopeningen</b>	R			Er zijn diverse dakramen aanwezig. Deze vertonen geen gebreken en verkeren in redelijke staat.
<b>Schoorstenen</b>		M		Nabij de schoorsteen worden lekkages geconstateerd in de dragende binnenwanden. Het metselwerk en voegwerk van de schoorsteen is in slechte staat (losgebarsten voegwerk) en de loodaansluitingen zijn niet in orde. Waarschijnlijk is dit de oorzaak van het vochtprobleem op de binnenmuren.
<b>Gootlijsten</b>				N.v.t.
<b>3. Interieur</b>				
<b>Binnenwanden</b>		M	S	De binnenwanden bestaan uit metselwerk en zijn voorzien van spuitstucwerk. Op diverse plaatsen is scheurvorming waarneembaar. O.a. boven kozijnen, deuren en op andere 'gevoelige' plaatsen. Daarnaast is op diverse plaatsen vochtschade zichtbaar, rondom de kozijnen zijn donkere aftekeningingen zichtbaar en nabij wand-kap aansluitingen is vochtschade waarneembaar.

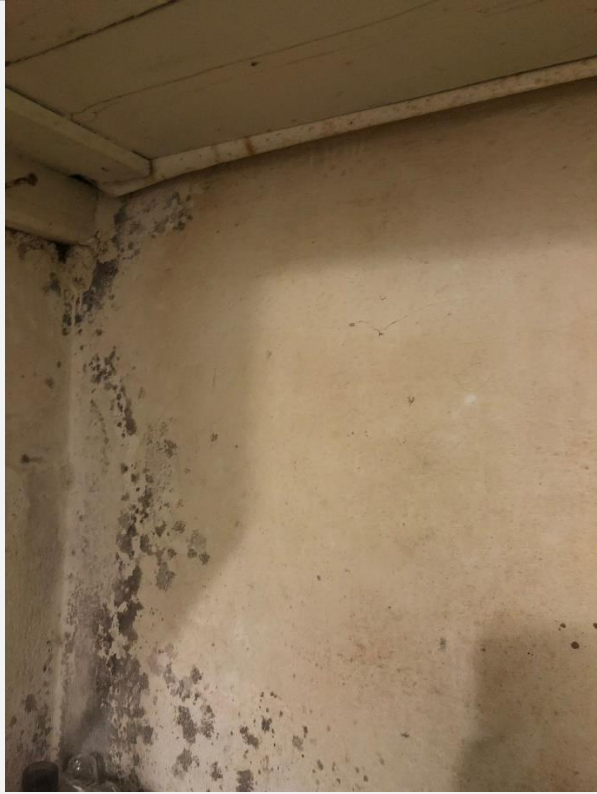
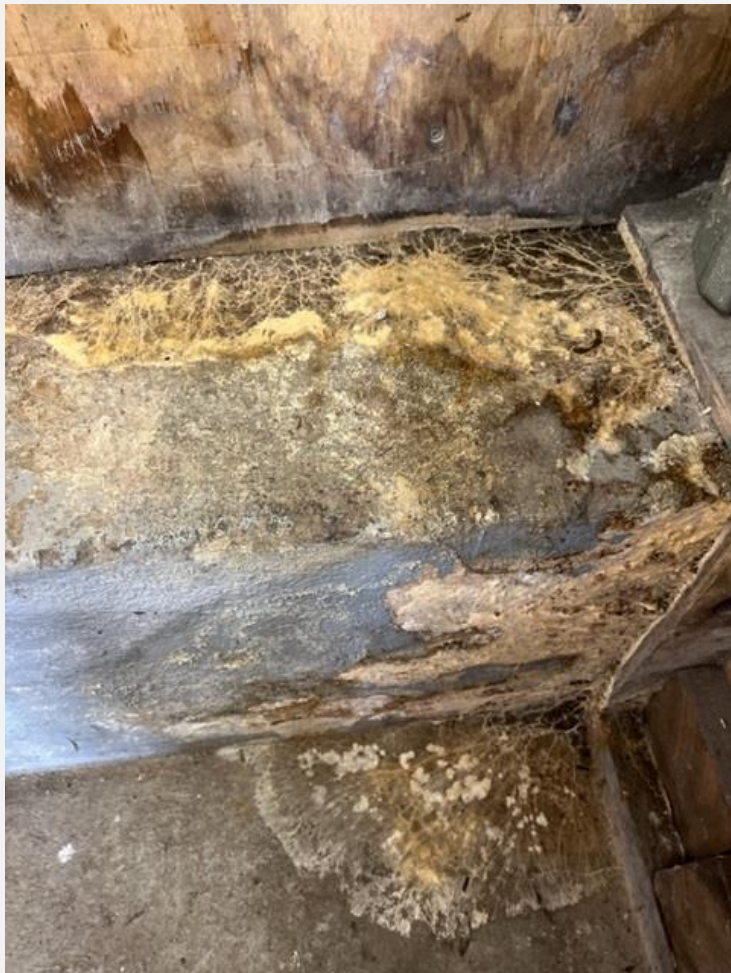
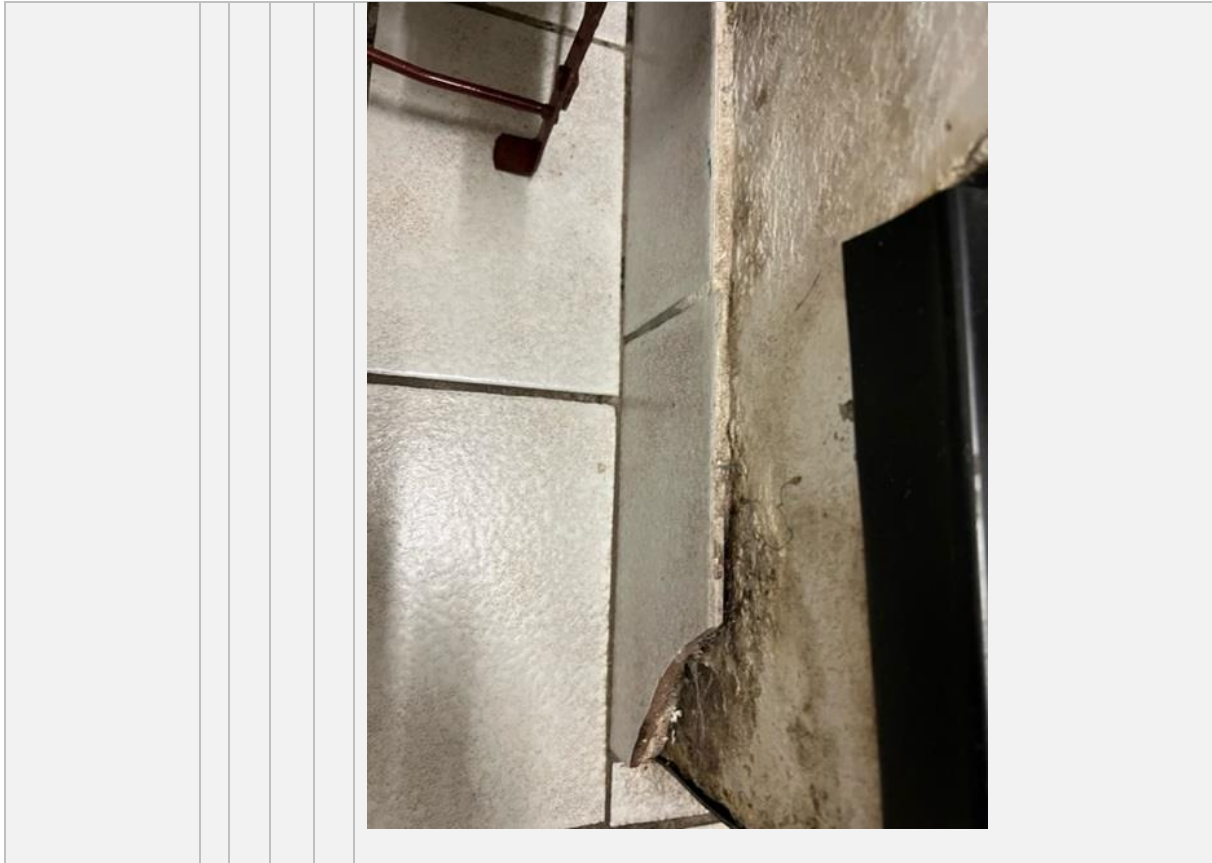
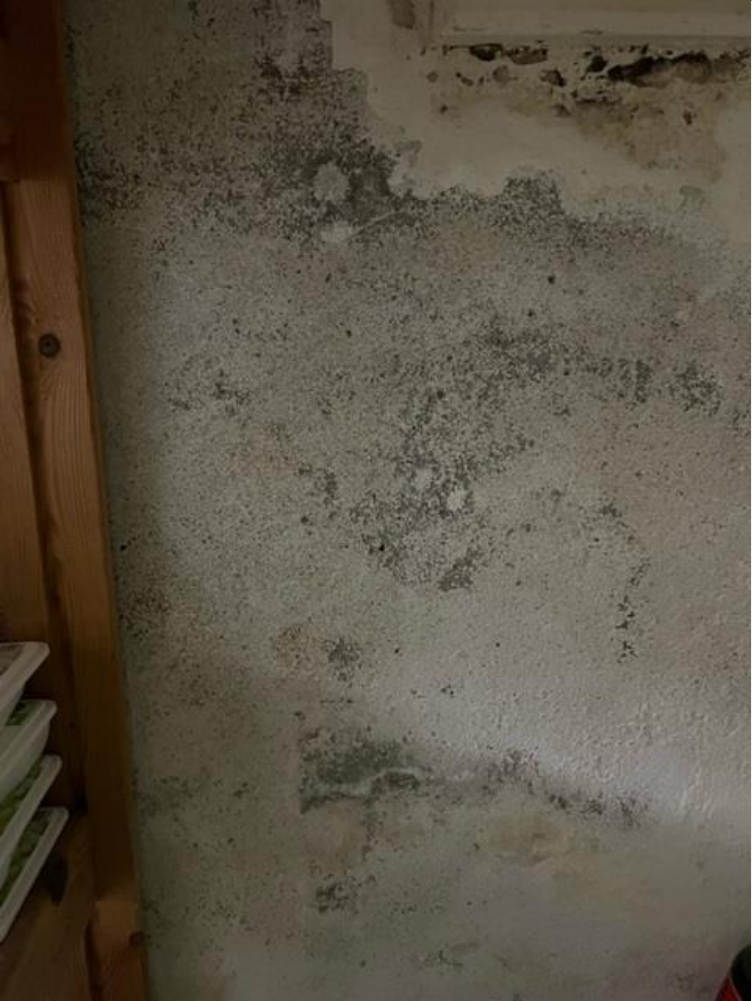
<b>Dragende constructies/vloeren</b>	R			De vloeren bestaan uit houten balklagen en op het oog verkeren deze in redelijke staat. Er is geen destructief onderzoek gedaan, waardoor niet vastgesteld kan worden of de balkkoppen in goede staat verkeren. Aandachtspunt is wel dat de zichtbaar vochtige wanden van het soutterrain mogelijk invloed kunnen hebben op de balkkoppen.
<b>Soutterrain</b>			S	Het soutterrain verkeert in zeer slechte staat. Op diverse plaatsen is schimmel waarneembaar, als gevolg van zeer vochtige wanden. In de fundering, de overgang tussen oude dijkwoning en uitbreiding is een exceptionele mate van schimmelgroei aanwezig. Dit duidt op een ernstig vochtprobleem. Het bewonen van ruimtes met een dergelijke mate van schimmelgroei levert gezondheidsrisico's op. Als tijdelijke oplossing wordt hier geadviseerd om deze ruimtes zeer grondig te ventileren en niet als verblijfsruimte te gebruiken.

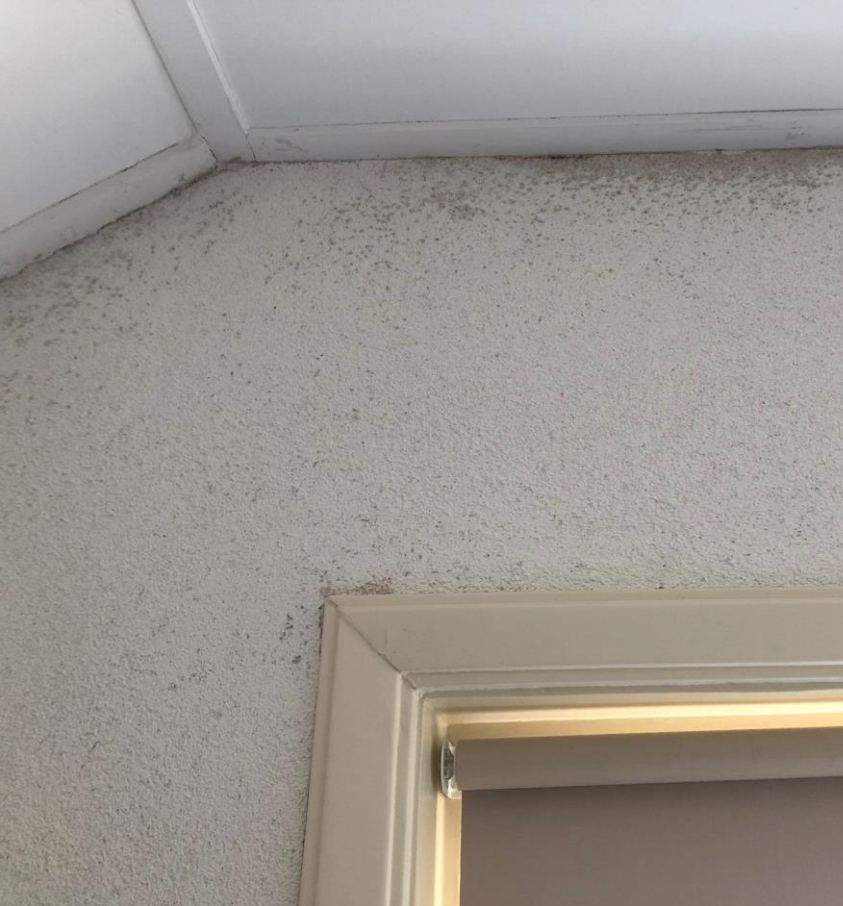
<b>Binnenpleisterwerk</b>		M		Het binnenpleisterwerk is gedateerd maar verkeerd in een onderhouden staat, behoudens de zichtbare scheurvorming en vochtschade op diverse plaatsen.
