Verkennend Bodemonderzoek Nieuwe Steeg, Hoofdveld Eethen

Verkennend bodemonderzoek

betreffende de locatie
Nieuwe Steeg, Hoofdveld
Eethen

documentkenmerk
1410/016/SF-01

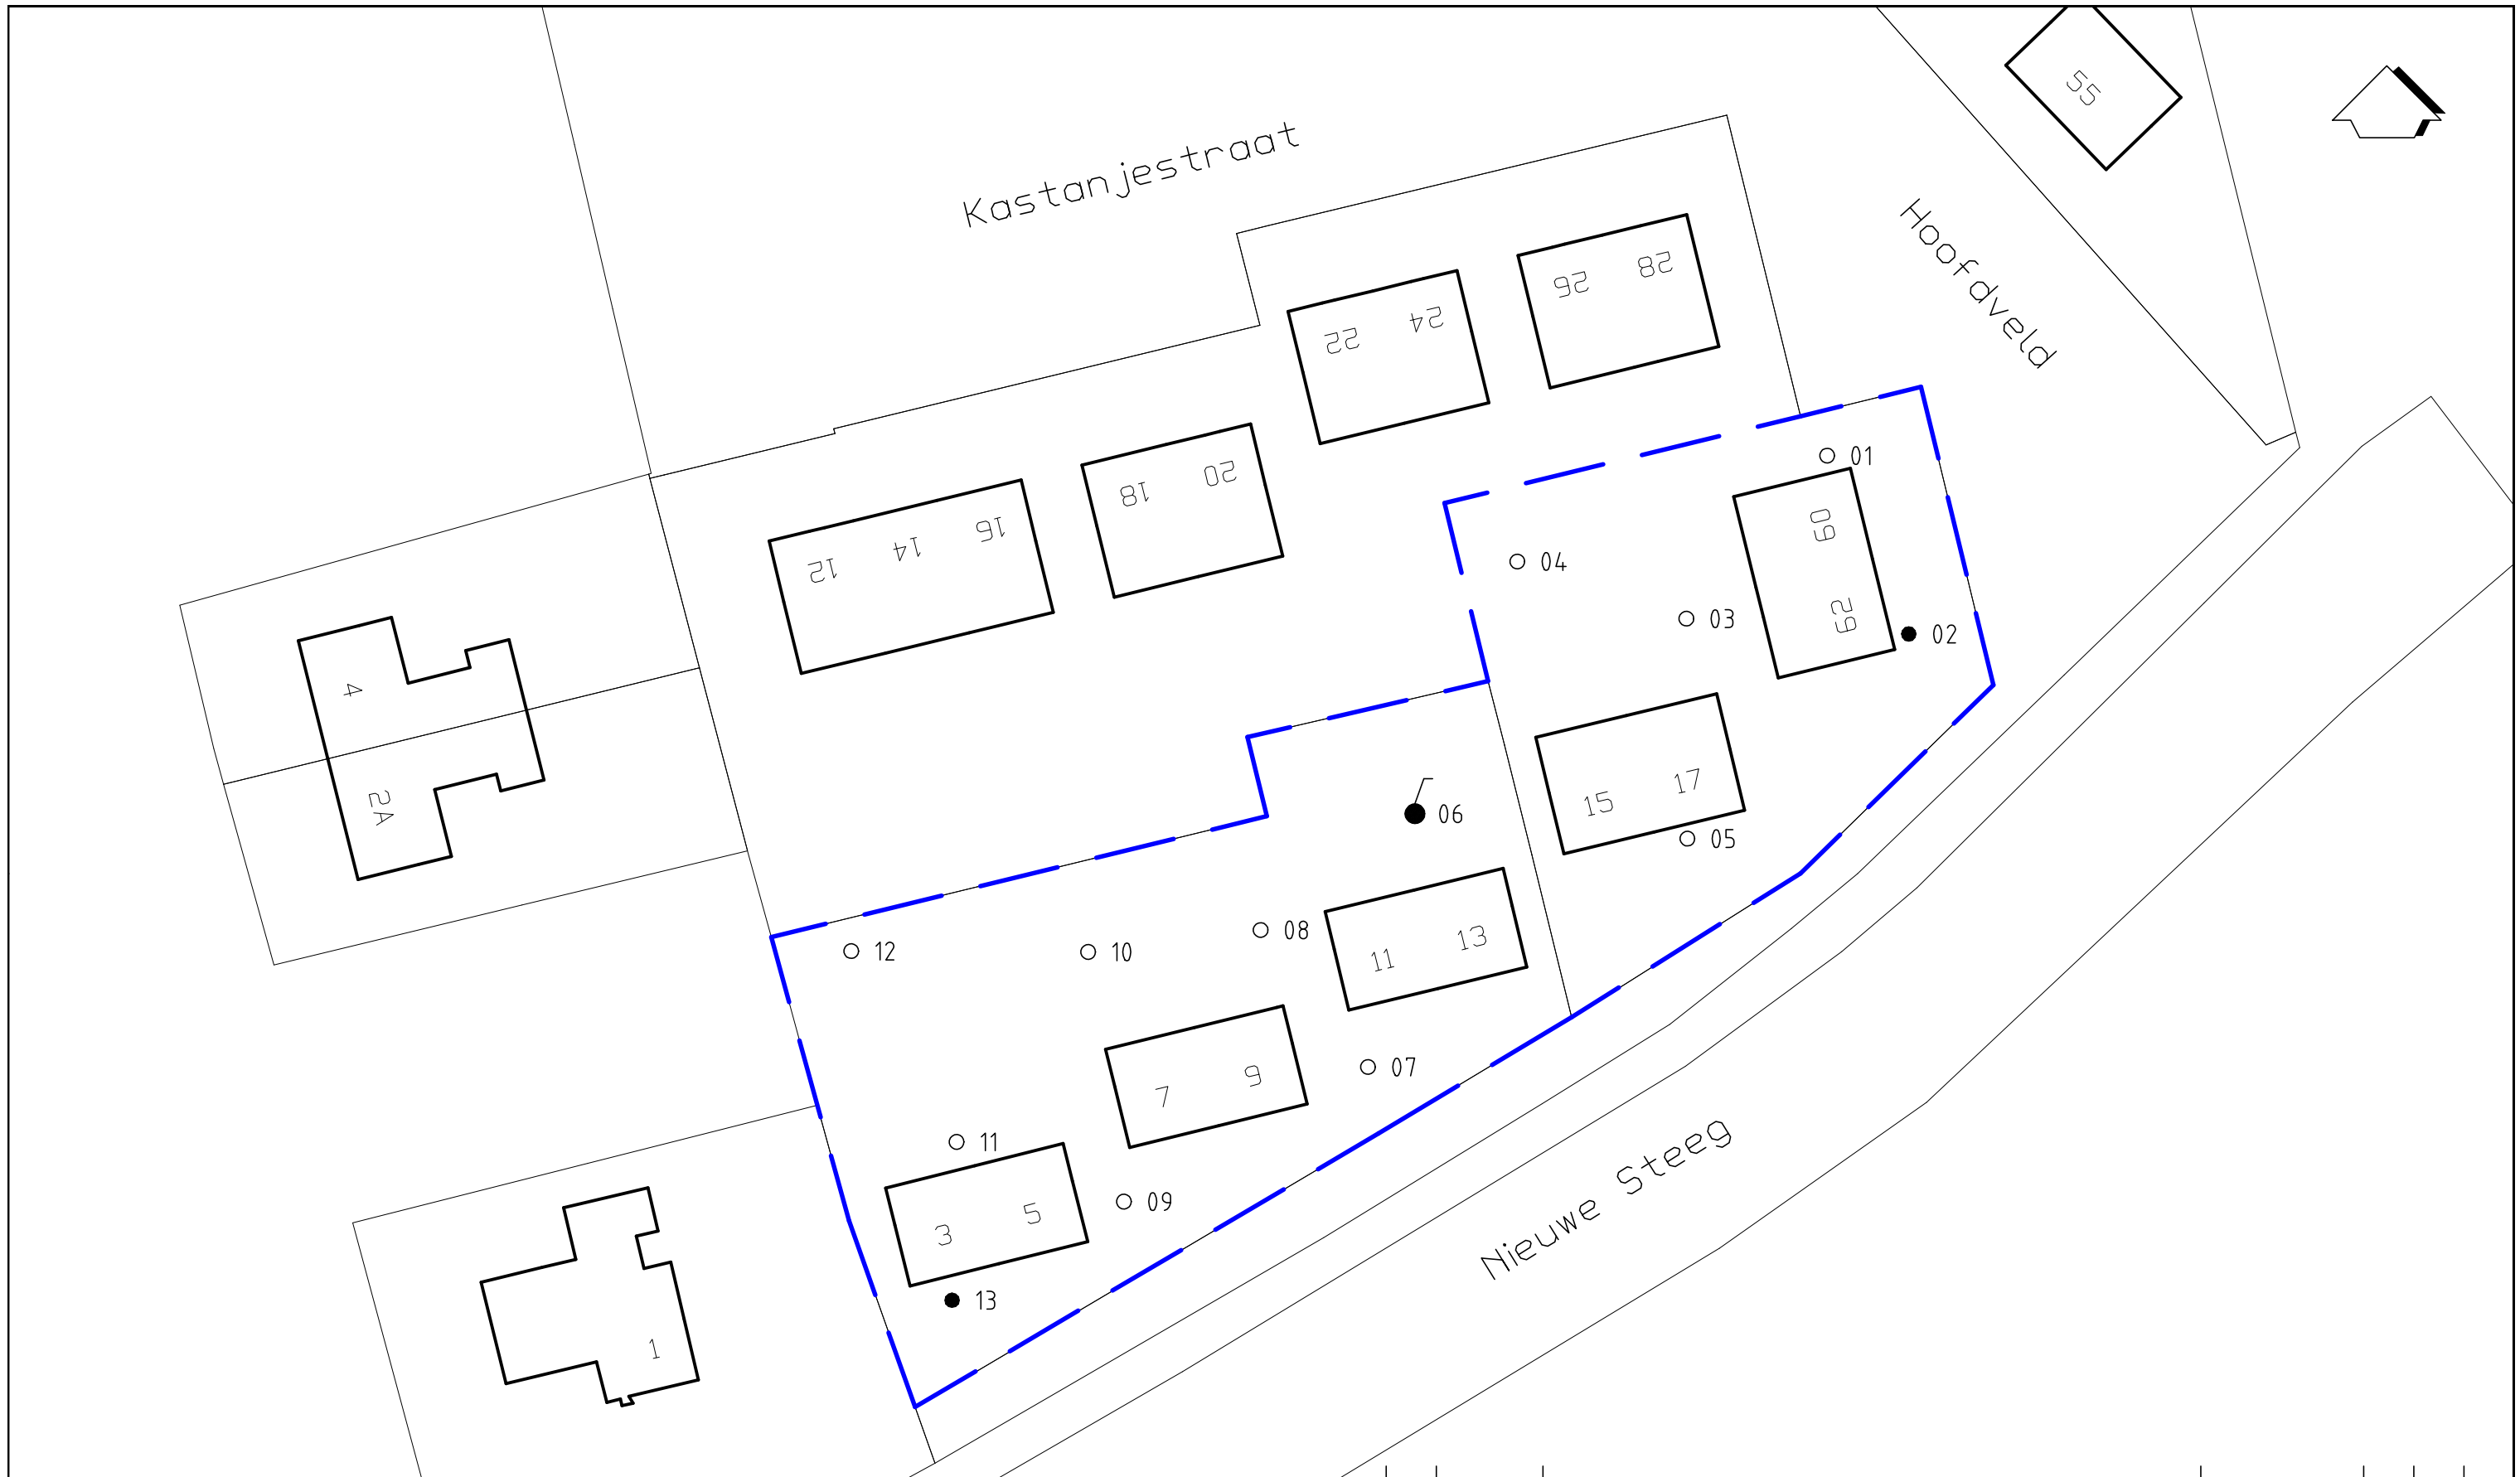
BIJLAGE 2: SITUATIETEKENING

- boring tot 0,5 m-mv
- boring tot 2,0 m-mv
- ◡ boring met peilbuis
- — — grens onderzoekslocatie

De plaats van de boringen is weergegeven in bijlage 2.

De plaats van de peilbuis is weergegeven in bijlage 2.

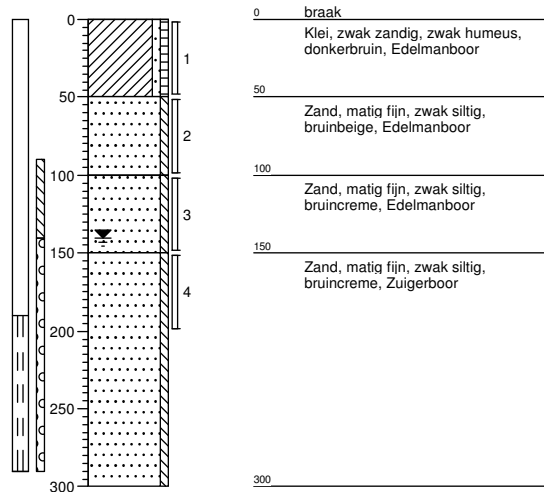
Boring: 06
Datum: 15-10-2014

0 braak
 Klei, zwak zandig, zwak humeus, donkerbruin, Edelmanboor
 50
 Zand, matig fijn, zwak siltig, bruinbeige, Edelmanboor
 100
 Zand, matig fijn, zwak siltig, bruincreme, Edelmanboor
 150
 Zand, matig fijn, zwak siltig, bruincreme, Zuigerboor
 200
 250
 300

peilbuisnummer	o6
datum bemonstering	23 oktober 2014
diepte grondwaterspiegel (m-mv)	1,38
filterstelling (m-mv)	1,90 - 2,90
toestroming	goed
zuurgraad (pH)	7,9
elektrische geleidbaarheid (Ec, $\mu\text{S}/\text{cm}$)	545
kleur	neutraal
helderheid	goed
troebelheid (NTU)	9,0
waargenomen afwijkingen	geen
drijfslag	geen
