ASBESTINVENTARISATIE (MAAIVELDINSPECTIE)

RAADHUISSTRAAT ONG. TE EETHEN (SECTIE C, PERCEELNR. 1546)

Projectnummer : ASB-60170275
LAVSnummer: LAVS-ASBEST-0185469
Kenmerk rapport: NB60170275.R001-0
Status rapport: Definitief
Datum : 6 juli 2017

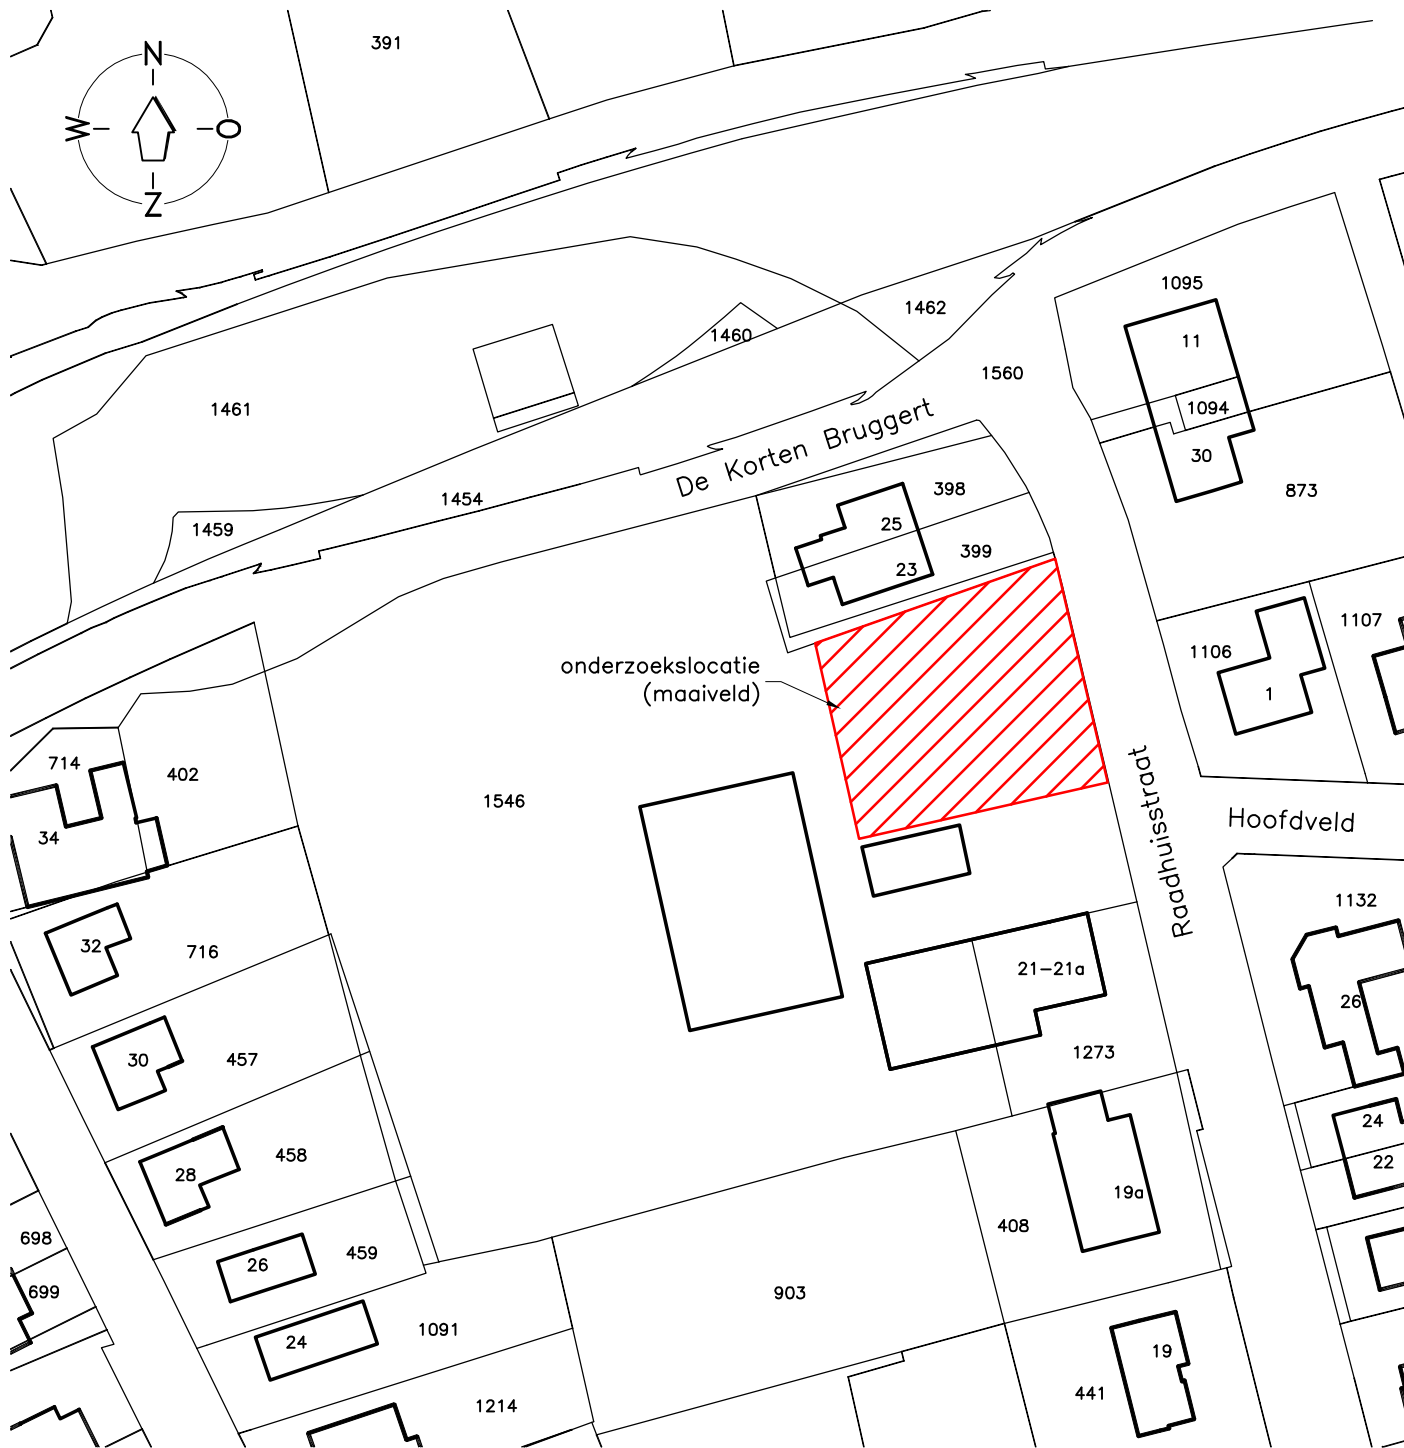
Kadastrale situatieschets

KADASTRALE SITUATIESCHETS BEHORENDE BIJ DE
 INVENTARISATIE VAN (DIRECT ZICHTBAAR) ASBESTHOUDENDE
 MATERIALEN (MAAIVELDINSPECTIE)

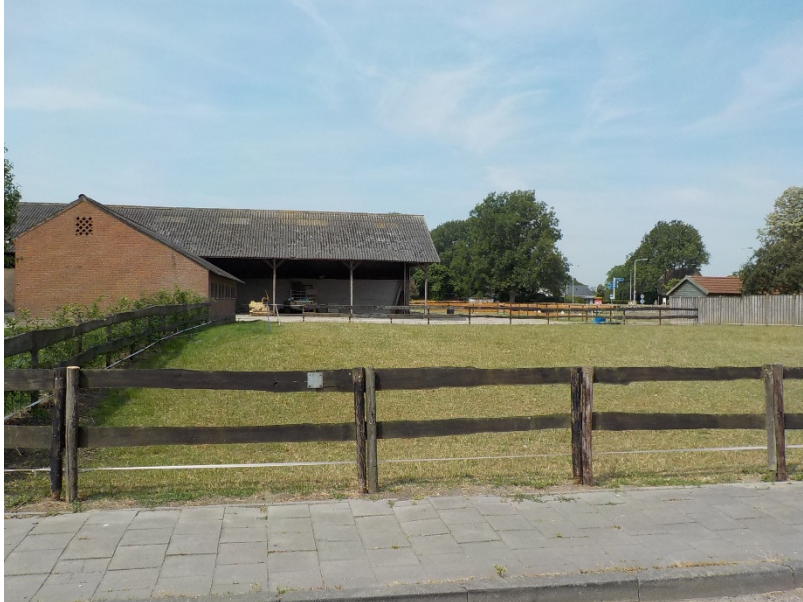
Foto 1: Overzicht maaiveld

Bij visuele inspectie is vastgesteld dat t.p.v. de onderzoekslocatie geen (direct zichtbaar) asbestverdacht materiaal is gesitueerd. Ook de, op basis van het vooronderzoek, mogelijke aanwezigheid van restanten (asbestverdacht) plaatmateriaal, zijn tijdens de uitgevoerde visuele inspectie niet aangetroffen.

Gezien geen (concreet) vermoeden aanwezig is dat asbestverdacht / asbesthoudend materiaal is toegepast op niet onderzochte (zichtbare) plaatsen, wordt het niet noodzakelijk geacht een aanvullende asbestinventarisatie uit te voeren. Wel dienen, tijdens het (toekomstig) opschonen van de betreffende locatie, asbestverdachte materialen die bij deze inventarisatie niet zijn vastgesteld, conform de wettelijk bepaalde voorschriften (alsnog) nader onderzocht te worden.
