# **Verkennd bodem- en asbestonderzoek**

Nieuwstraat - Veen

Grontmij Nederland B.V.  
Eindhoven, 18 juni 2010

**Titel** : Verkennend bodem- en asbestonderzoek  
**Subtitel** : Nieuwstraat - Veen  
**Projectnummer** : 273138  
**Referentienummer** : 273138.ehv.220.R002  
**Revisie** :  
**Datum** : 18 juni 2010

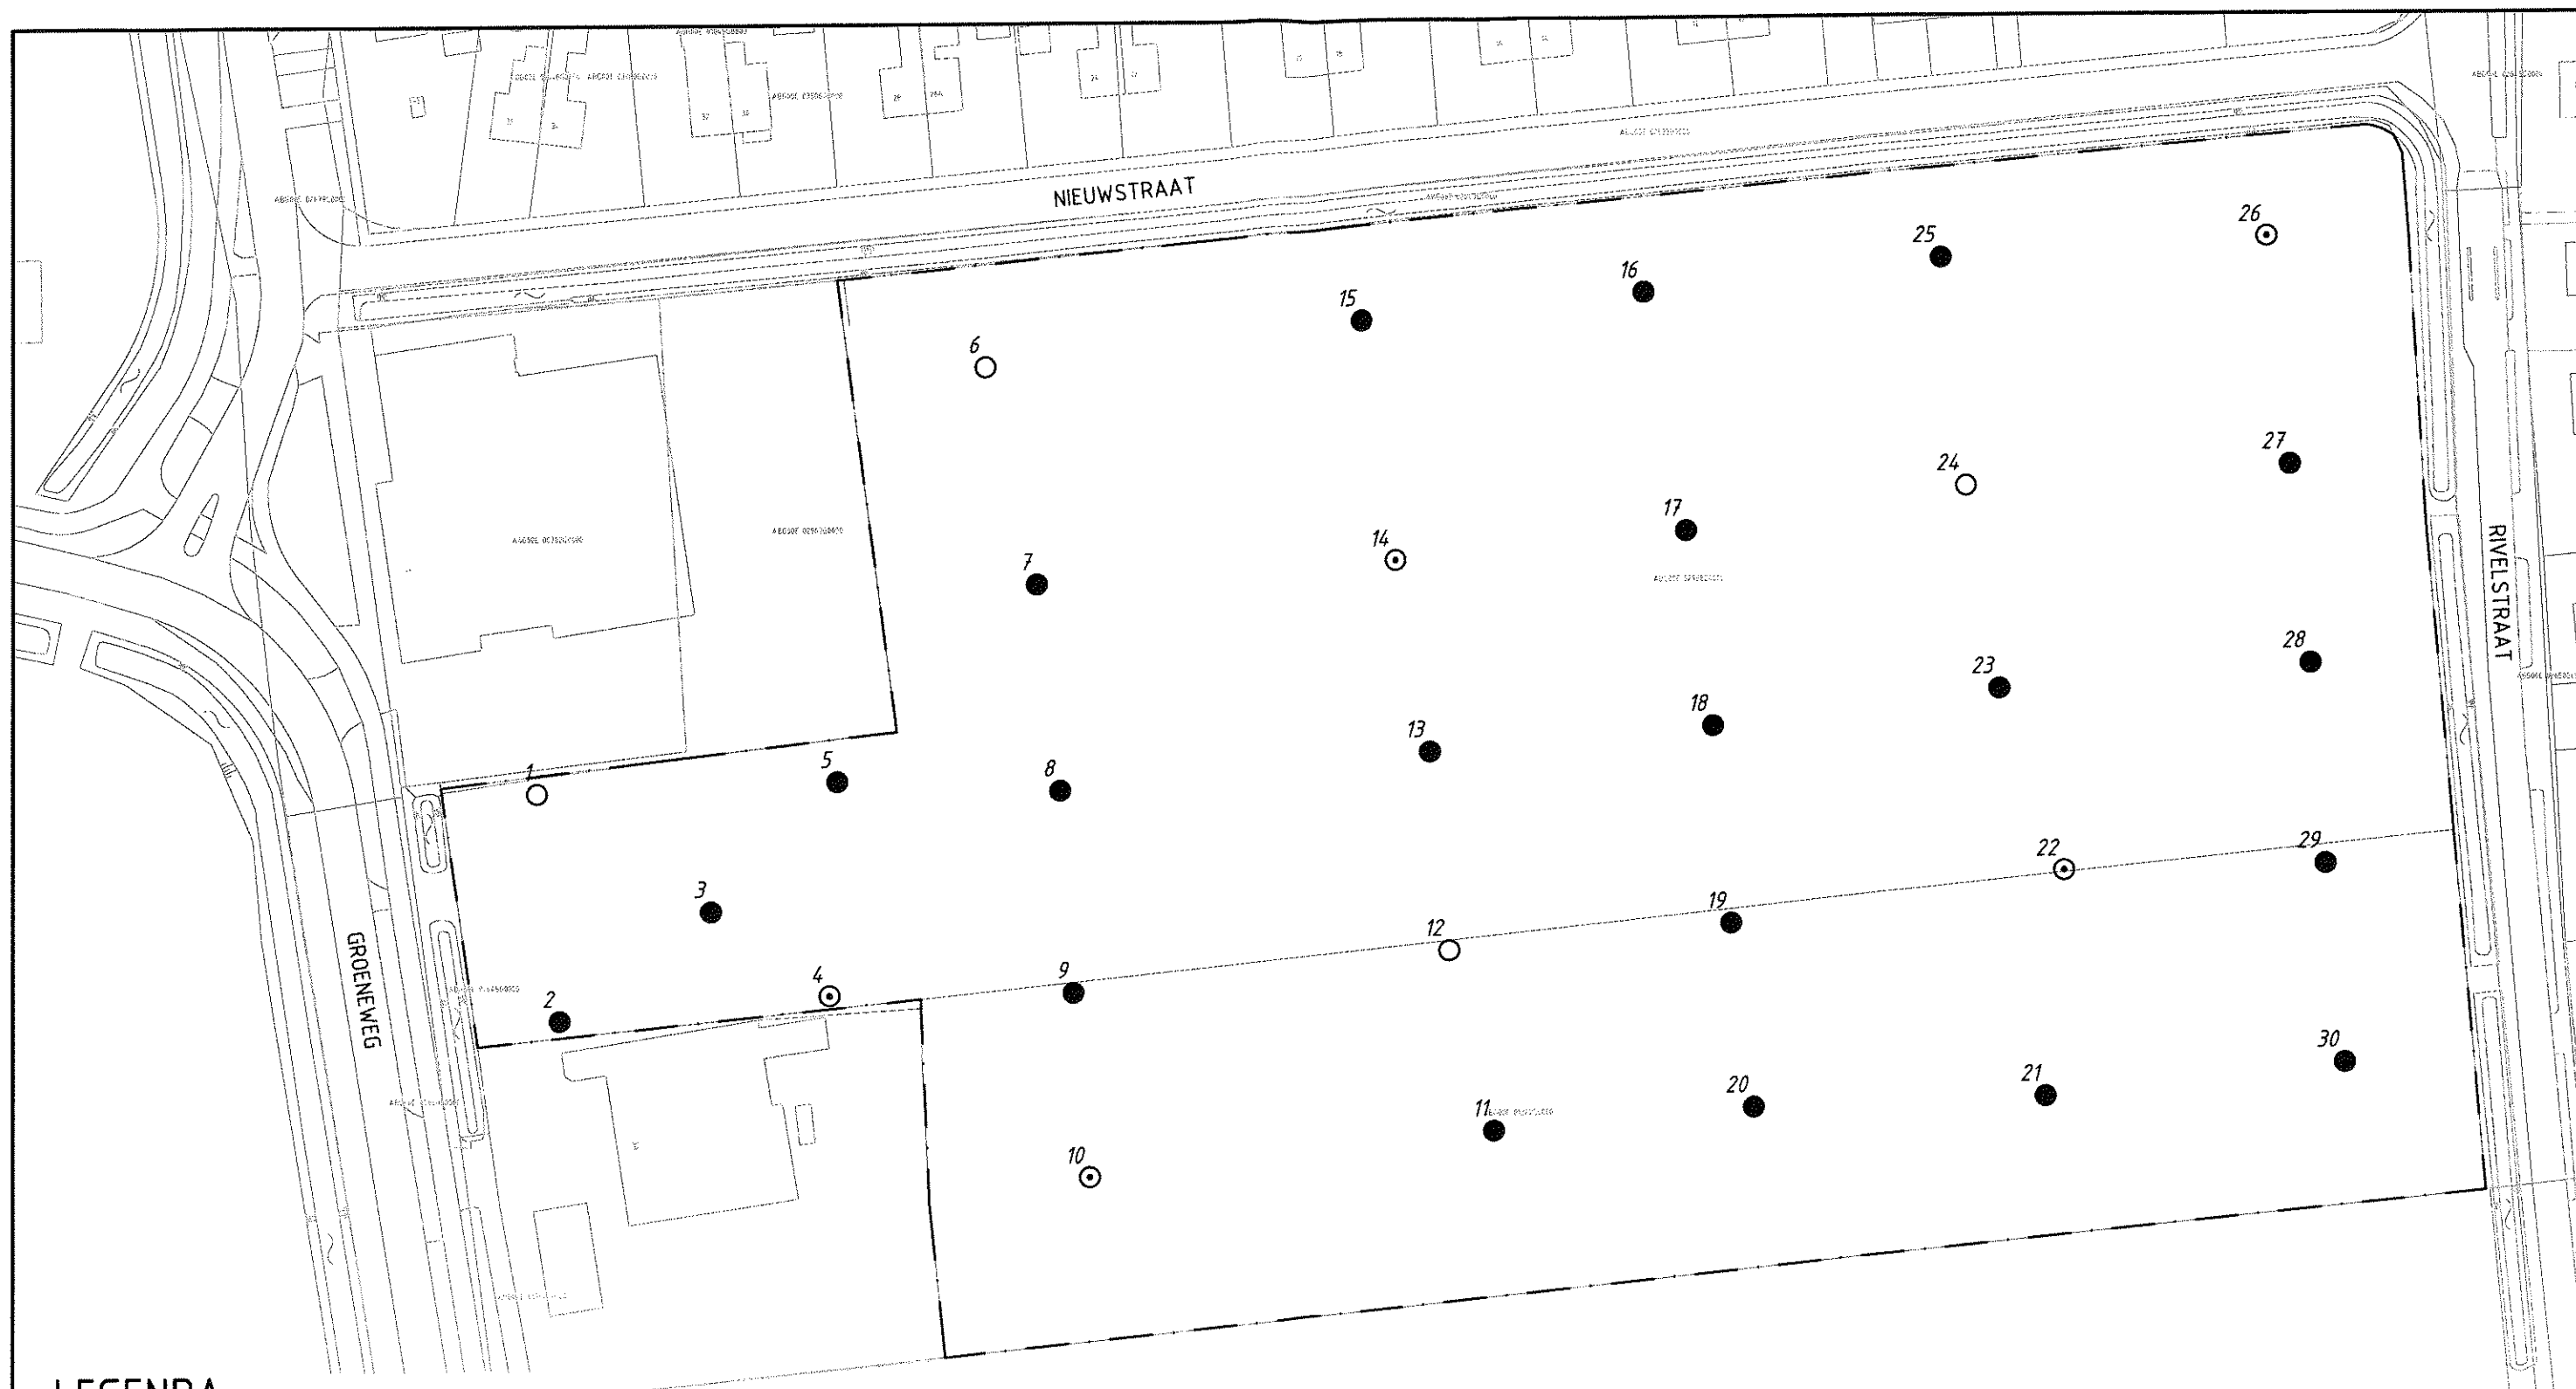
| | | Bijlage nr.: 2-1 | in bladen bladnr.: |

- BORING TOT CA 1.0 M-MV
- BORING TOT CA 2.0 M-MV
- ⊙ BORING MET PEILBUIS
- GRENDS ONDERZOEKSLOCATIE

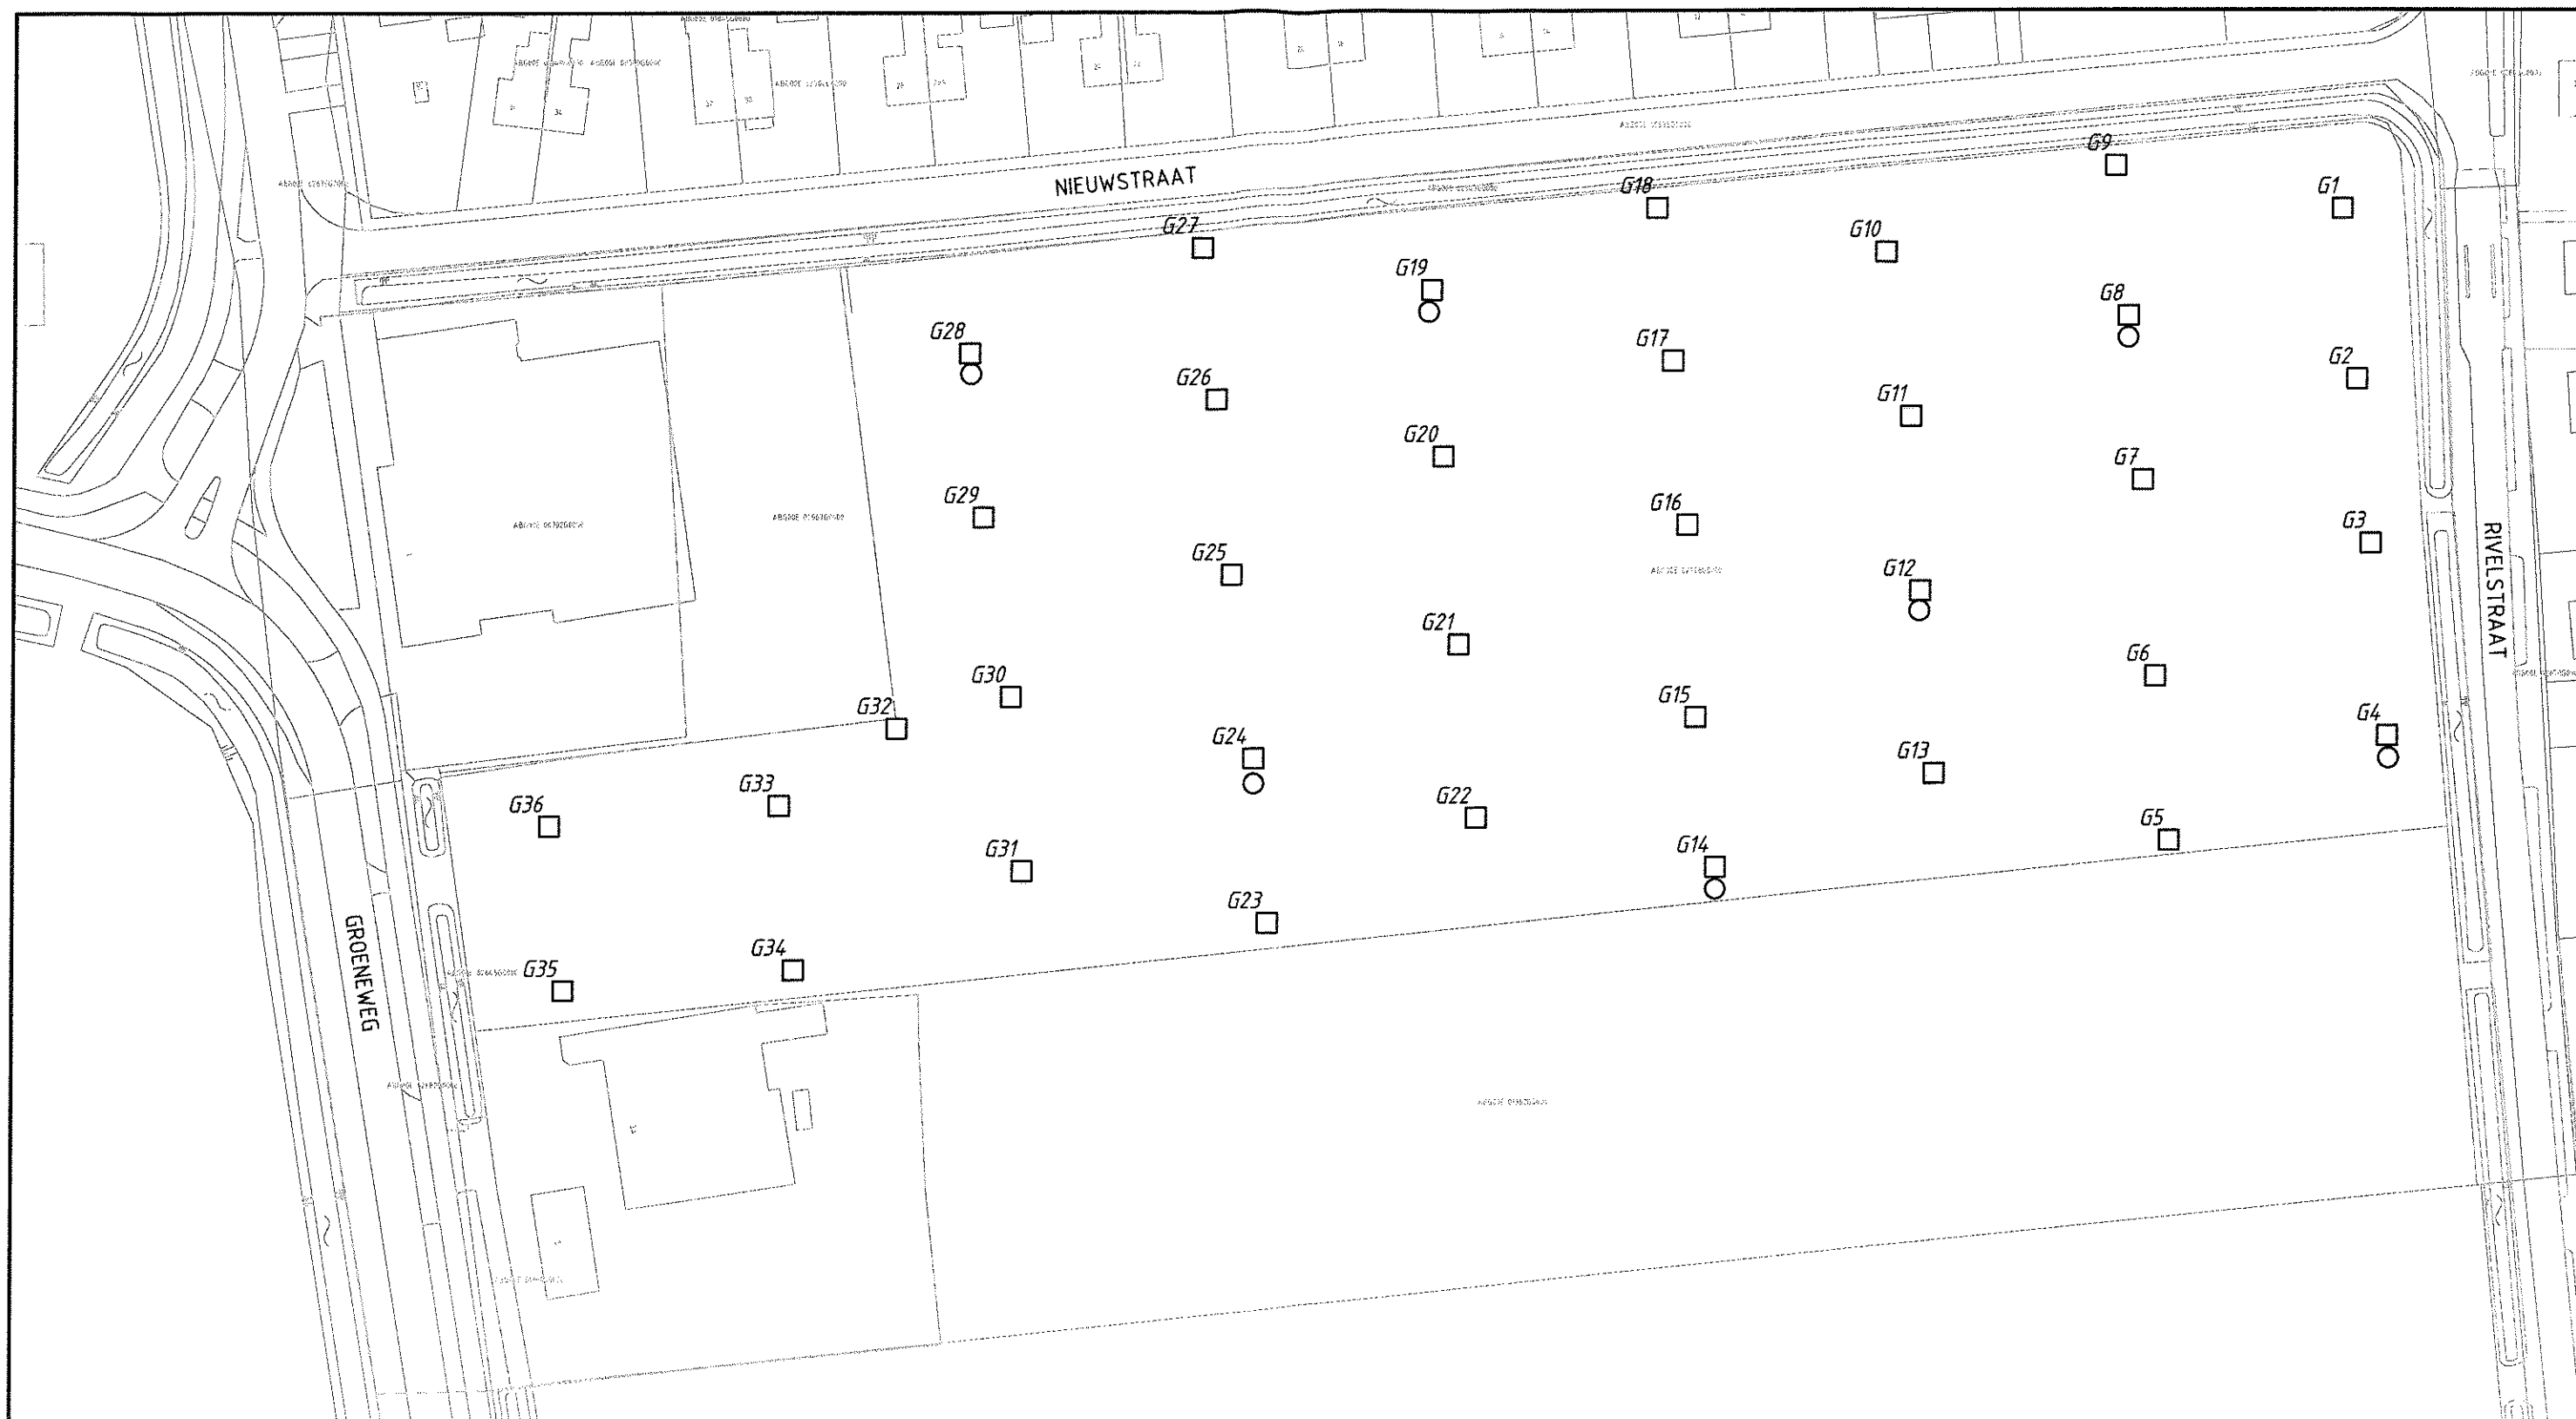
| Bijlage nr.: 2-3 in bladen bladnr.: | | | |

- PROEFGAT ASBEST (30X30X50CM)
- BORING TOT CA 2.0 M-MV
