Rapport

**verkennend en aanvullend
bodemonderzoek
Grotestraat 36 te Veen**

Projectnaam Grotestraat 36 te Veen
Projectnummer B1131

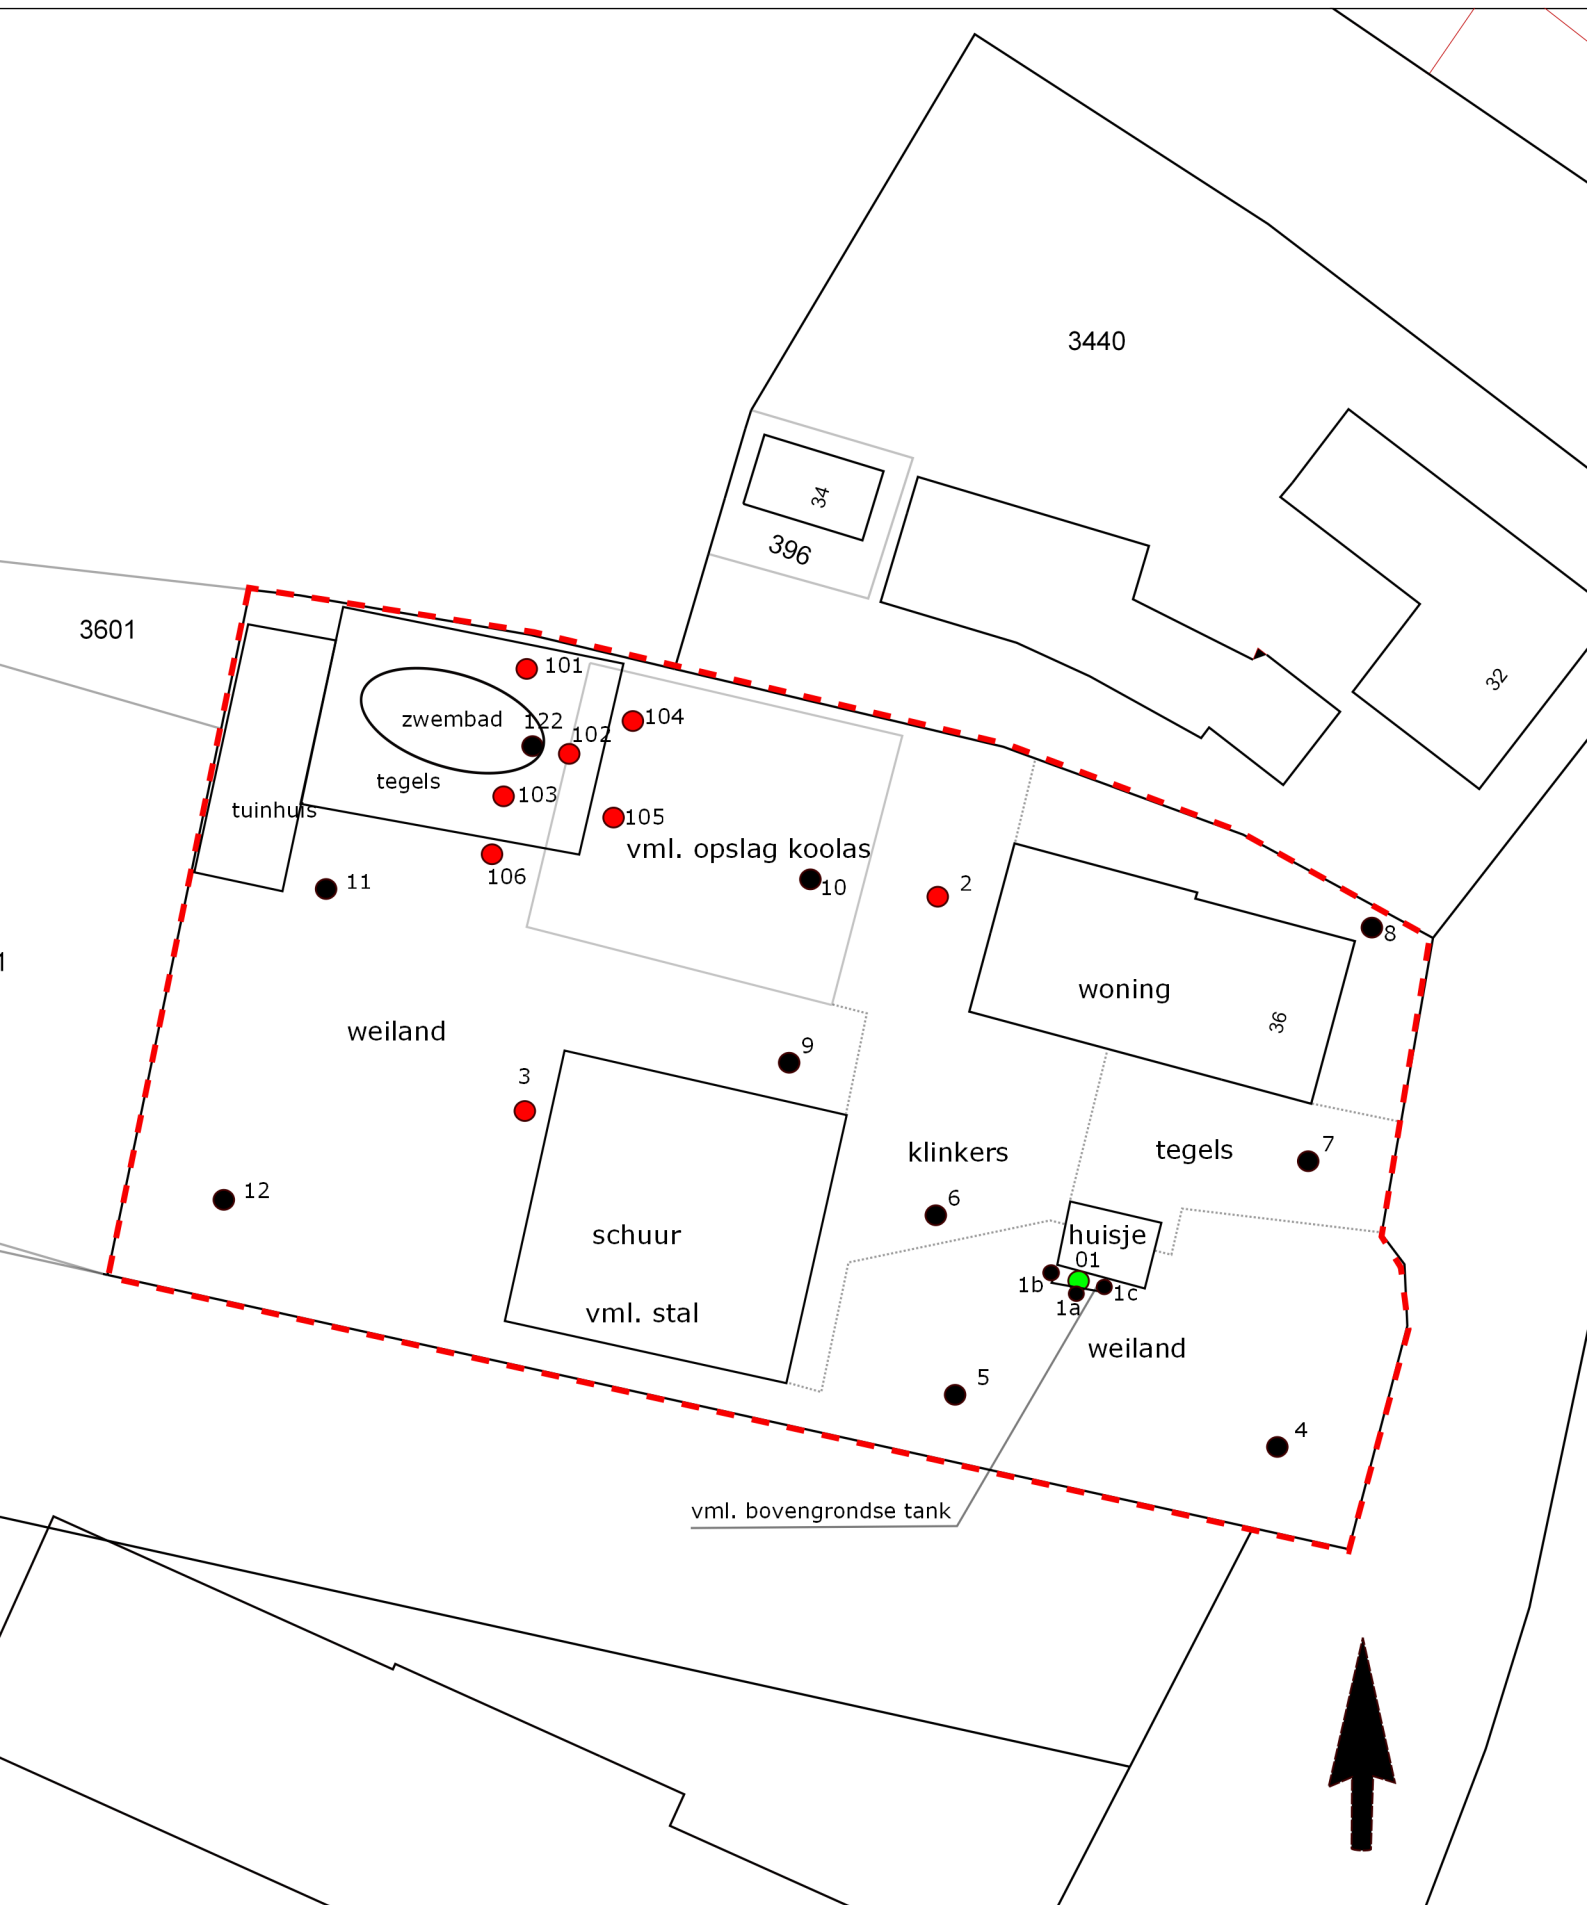
Situatietekening met boorpunten

Situatietekening met boorlocaties

In bijlage 2 is de plaats van de boringen in de situatietekening opgenomen.
