Milieutechniek Rouwmaat  
Groenlo bv

**Aanvullend bodem- en  
asbestonderzoek  
Van de Loostraat 5  
te Veen**

**Rapportnummer : MT.15466**

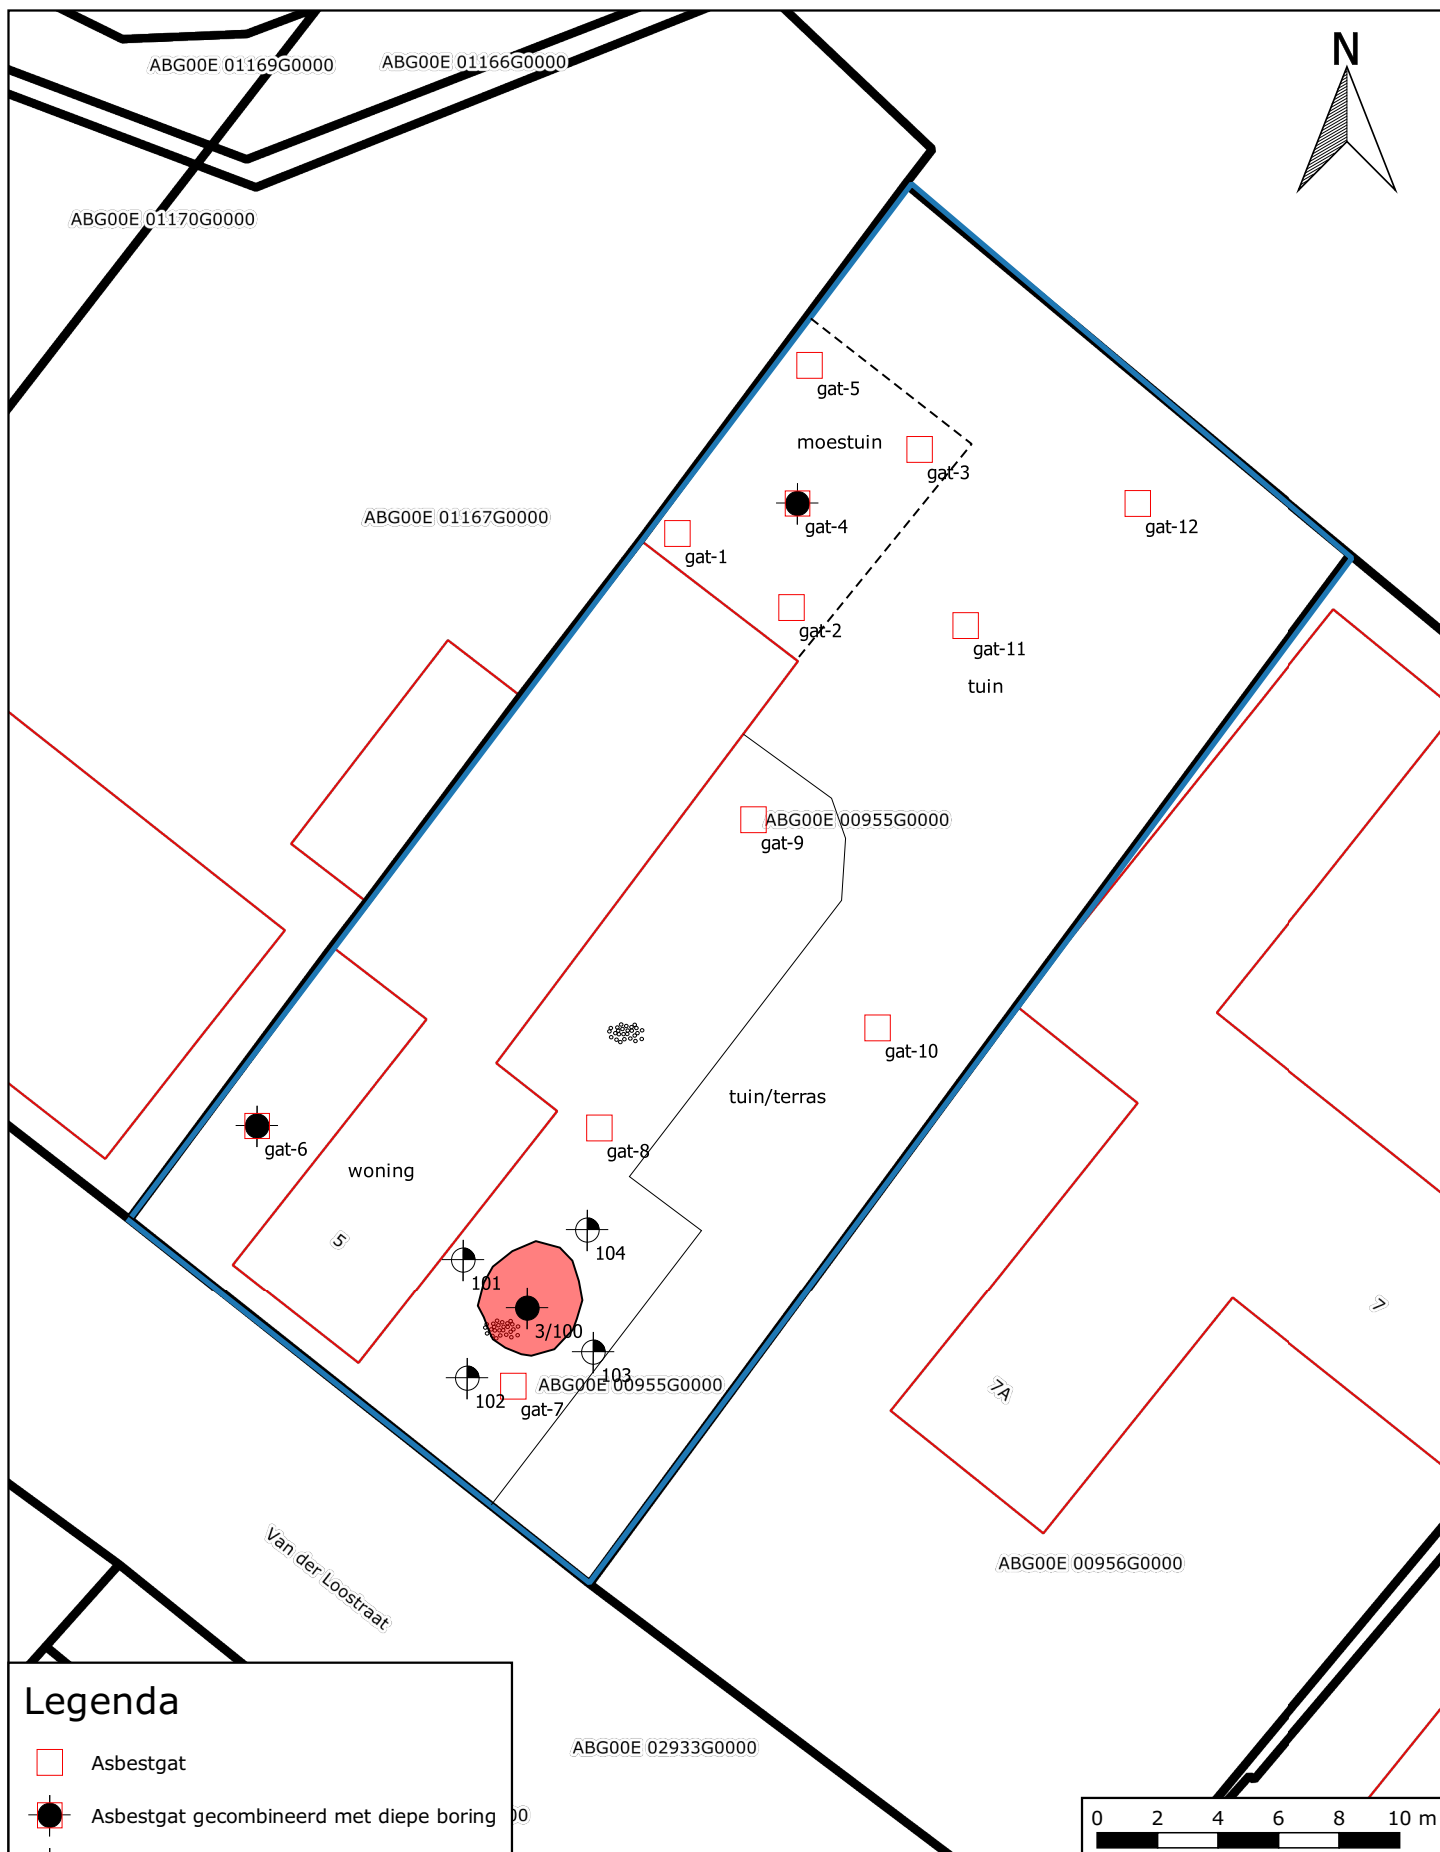
**SITUATIETEKENING MET MONSTERNAMEPUNTEN**

Op de tekening in bijlage 1c staan de diverse boringen weergegeven. De boorbeschrijvingen staan beschreven in bijlage 2.

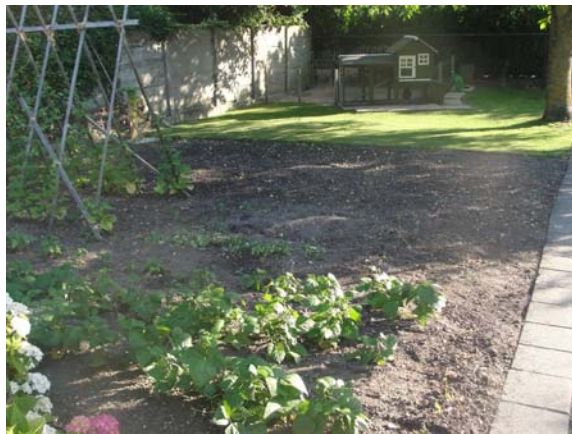
*Afbeelding 5: Moestuin*

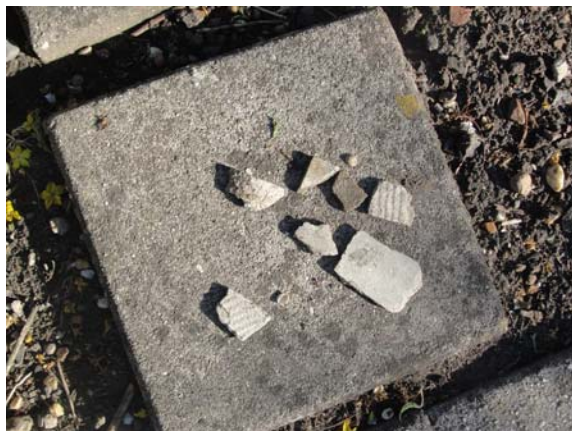
Bij het verkennend onderzoek is visueel op de bodem in de moestuin asbest verdacht materiaal aangetroffen. In het opgeboorde materiaal is geen asbestverdacht materiaal waargenomen. Het verzamelde asbest verdachte materiaal is samengesteld tot een monster en in het laboratorium onderzocht op het voorkomen van asbest. Uit de resultaten van het laboratorium blijkt dat het aangetroffen materiaal asbesthoudend is.

Tevens is ter plaats van de moestuin asbesthoudend materiaal aangetroffen op het maaiveld.

*Afbeelding 6: Asbest verdacht materiaal uit moestuin (verkennend onderzoek)*

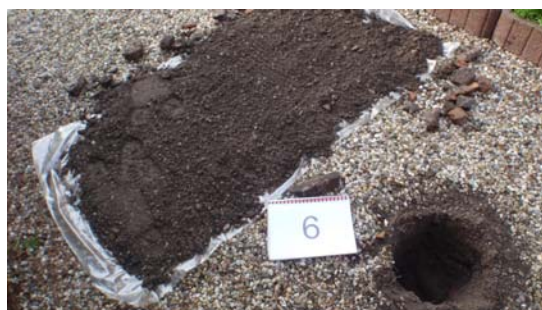
*Afbeelding 12: gat-6*

| Locatie | Boring | Traject (cm-mv) | Zintuiglijke afwijking |
|---|---|---|---|
| Overig terrein | GAT6 | 15-50 | puin (matig) |

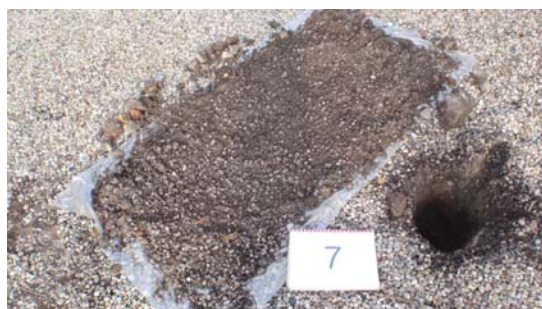
*Afbeelding 13: gat-7*

| Locatie | Boring | Traject (cm-mv) | Zintuiglijke afwijking |
|---|---|---|---|
| | GAT7 | 10-50 | puin (matig) |

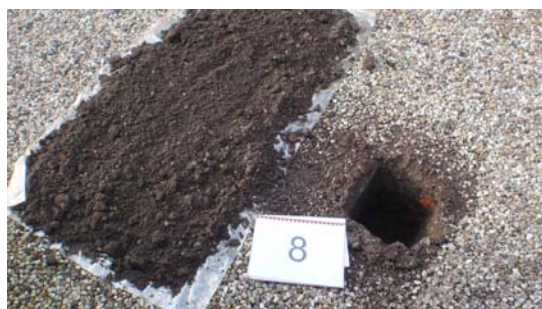
*Afbeelding 14: gat-8*

| Locatie | Boring | Traject (cm-mv) | Zintuiglijke afwijking |
|---|---|---|---|
| | GAT8 | 2-20 | puin (licht) |

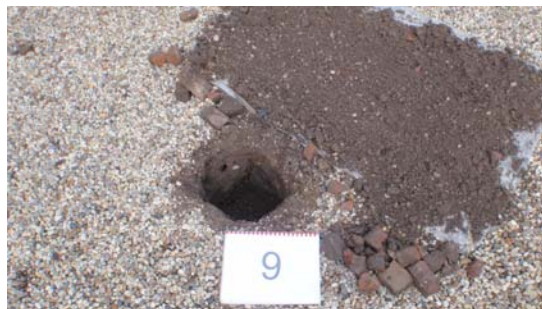
*Afbeelding 15: gat-9*

| Locatie | Boring | Traject (cm-mv) | Zintuiglijke afwijking |
|---|---|---|---|
| | GAT9 | 2-25 | puin (licht) |
