**Verkennend bodemonderzoek  
Kerkstraat 9 – 11 te Hank**

Opdrachtgever : Gemeente Werkendam  
Postbus 16  
4250 DA WERKENDAM

Projectnummer : 20120089-009

Datum : 28 november 2012

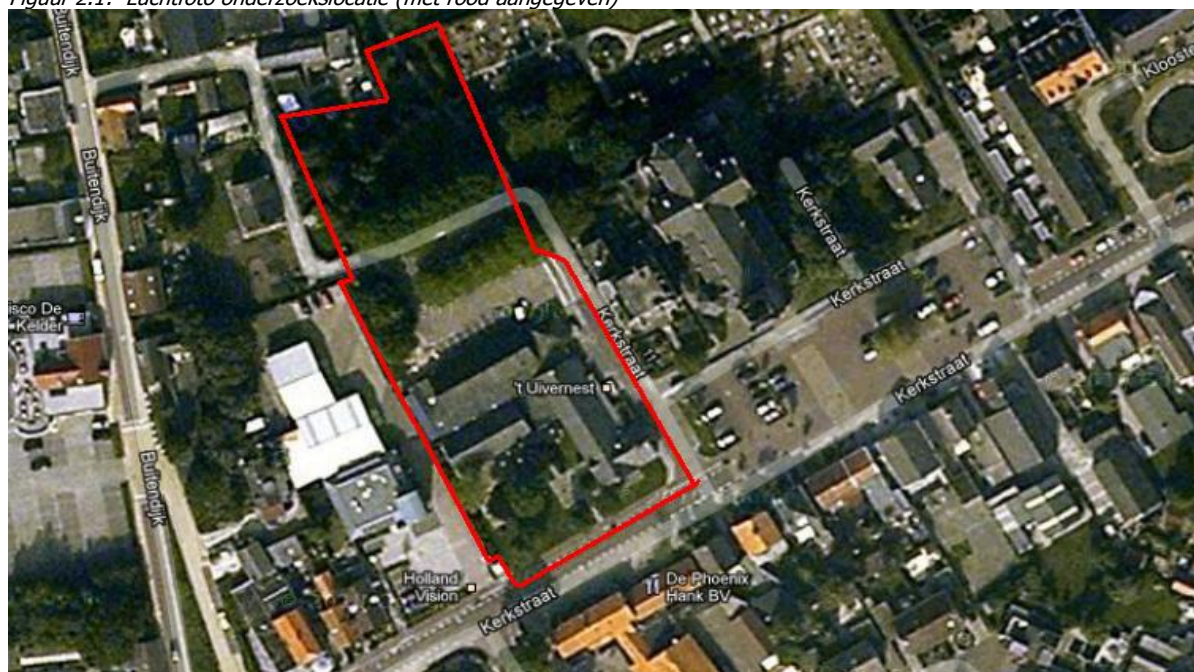
Figuur 2.1: Luchtfoto onderzoekslocatie (met rood aangegeven)

De onderzoekslocatie is in gebruik als dorpshuis dat tevens dienst doet als partycentrum. Het onbebouwde deel is overwegend verhard met klinkers en in gebruik als erf/parkeerterrein of als groenstrook.  
Onderstaande foto's geven een indruk van de locatie. In bijlage 9 zijn aanvullende locatiefoto's opgenomen.

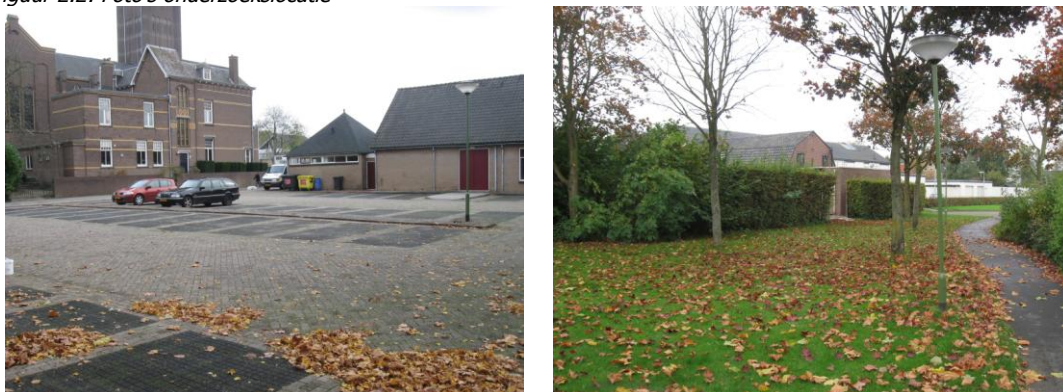
*Figuur 2.2: Foto's onderzoekslocatie*

Tijdens de terreininspectie zijn aan het oppervlak van de locatie geen indicaties verkregen die in verband kunnen worden gebracht met een mogelijke verontreiniging van de bodem.
