MiSA ADVIES
t.a.v. de heer J. van Herk
Rijksstraatweg 69
4194 SK Meteren

Datum 28 augustus 2015
Kenmerk BE/2015/129/r
Uw kenmerk Email d.d. 17 augustus 2015
Auteur(s) C.J. Blom

Oriënterend onderzoek naar beschermde flora en fauna aan de Keizersveer 4 te Hank

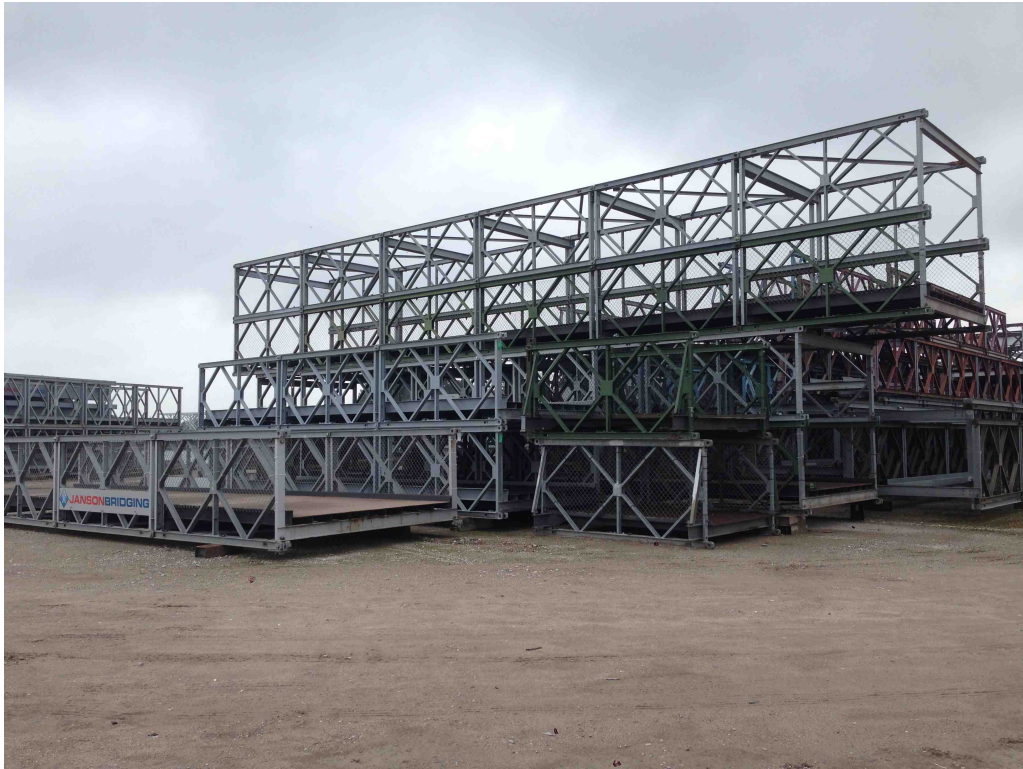
Figuur 1 De planlocatie is gelegen aan de Keizersveer 5-15 te Hank. Op de locatie is Janson Bridging gevestigd, er worden m.n. bruggen en brugdelen geconstrueerd en tijdelijk opgeslagen.

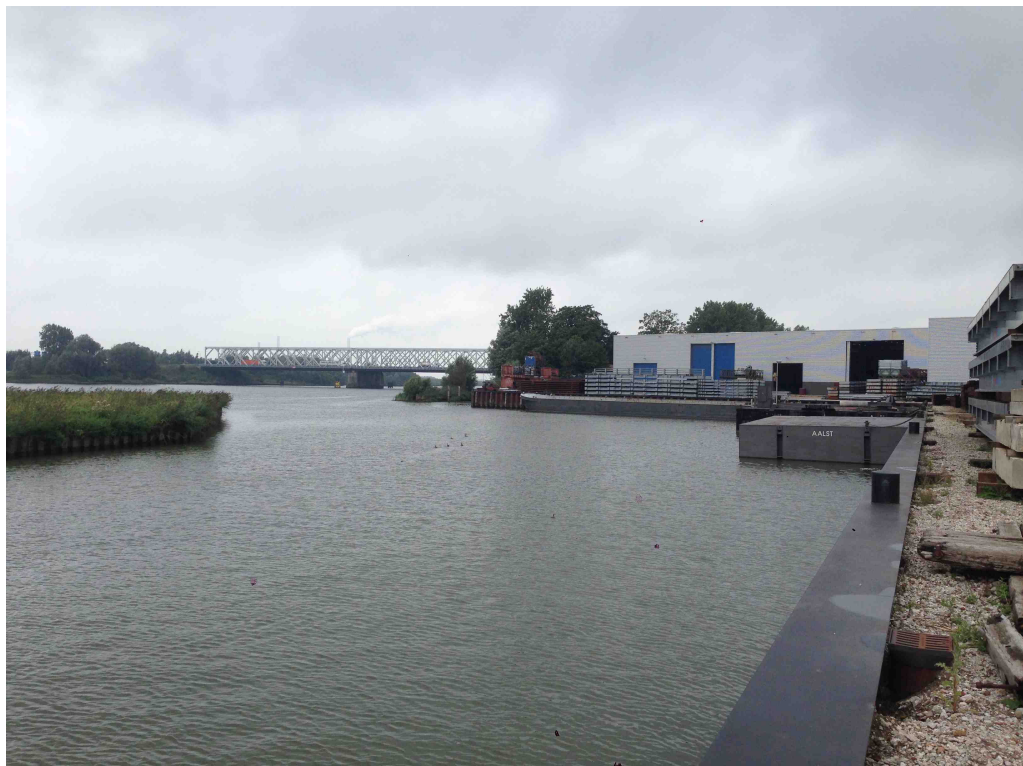
Figuur 2 De beoogde ontwikkelingen bestaan uit de realisatie van een bedrijfshal en het verontdiepen/beperkt vergroten van de haven.

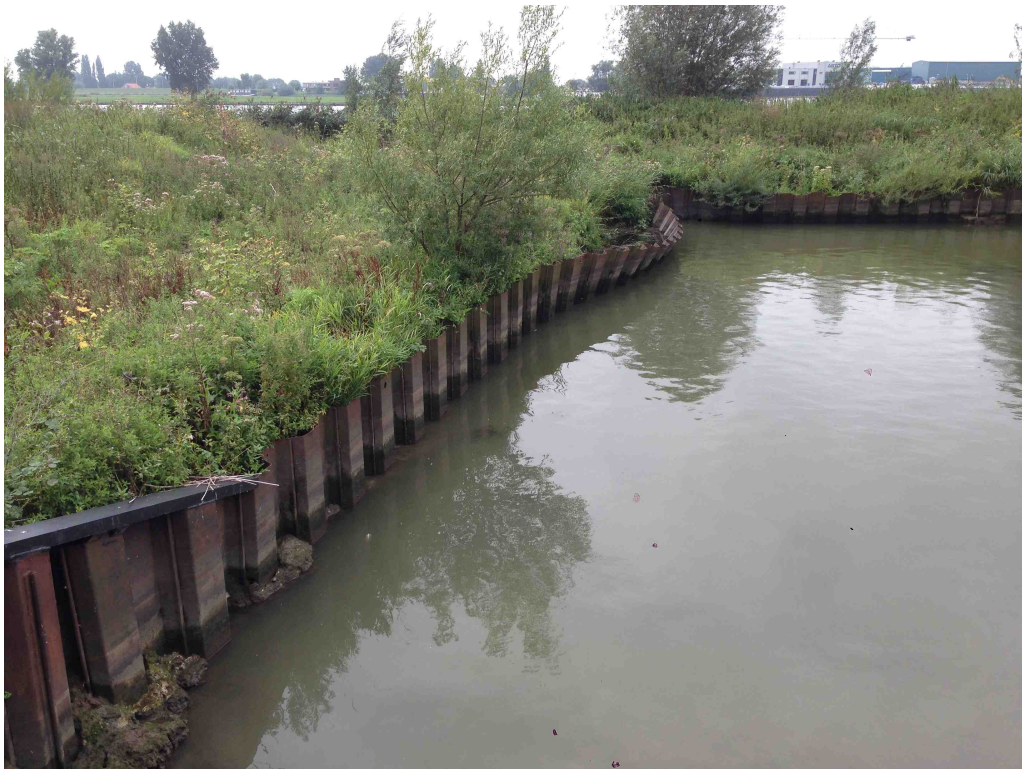
Figuur 3 Tussen de haven en de Bergsche Maas is een verruigde landtong met ene functie voor algemenen flora en fauna gesitueerd. De haven verkeert in matige/slechte staat.

De beoogde werkzaamheden betreffen het verontdiepen en vergroten van een bestaande haven. De haven bestaat uit een kades van damwandplaten waardoor er geen sprake is van structuur- en vegetatierijke oevers. De bodem bestaat uit een dikke laag sediment met onder andere puin. Gelet op de habitatpreferentie van beschermde soorten is alleen de aanwezigheid van kleine modderkruiper relevant (Ff-wet, tab. 2). De zachte(re) sedimentlagen in de luwte van de haven bieden enigszins geschikte leefomgeving. Na het uitbaggeren/verontdiepen van de haven zal een dergelijke ecotoop al dan niet tijdelijk verdwijnen. De aanwezigheid van de kleine modderkruiper gedurende de vergroting van de haven is verwaarloosbaar. Het verontdiepen van de haven is onderdeel van beheer en onderhoud, activiteiten in dit kader zijn niet ontheffingsplichtig mits deze volgens een goedgekeurde gedragscode worden uitgevoerd. Mits bovenstaande werkwijze wordt toegepast kunnen effecten op vissen worden uitgesloten.

- Ten aanzien van kleine modderkruiper dient de haven eerst volgens een goedgekeurde gedragscode te worden gebaggerd. Na het baggeren/uitdiepen kunnen de werkzaamheden ter uitbreiding van de haven worden uitgevoerd.
