Vooronderzoek Conventionele Explosieven
N283 tracé Hank-Meeuwen

Document : Vooronderzoek
Projectnummer : 3017
Opdrachtgever : Provincie Noord-Brabant
Locatie : 's-Hertogenbosch
Datum : 13-6-2013
Status : concept

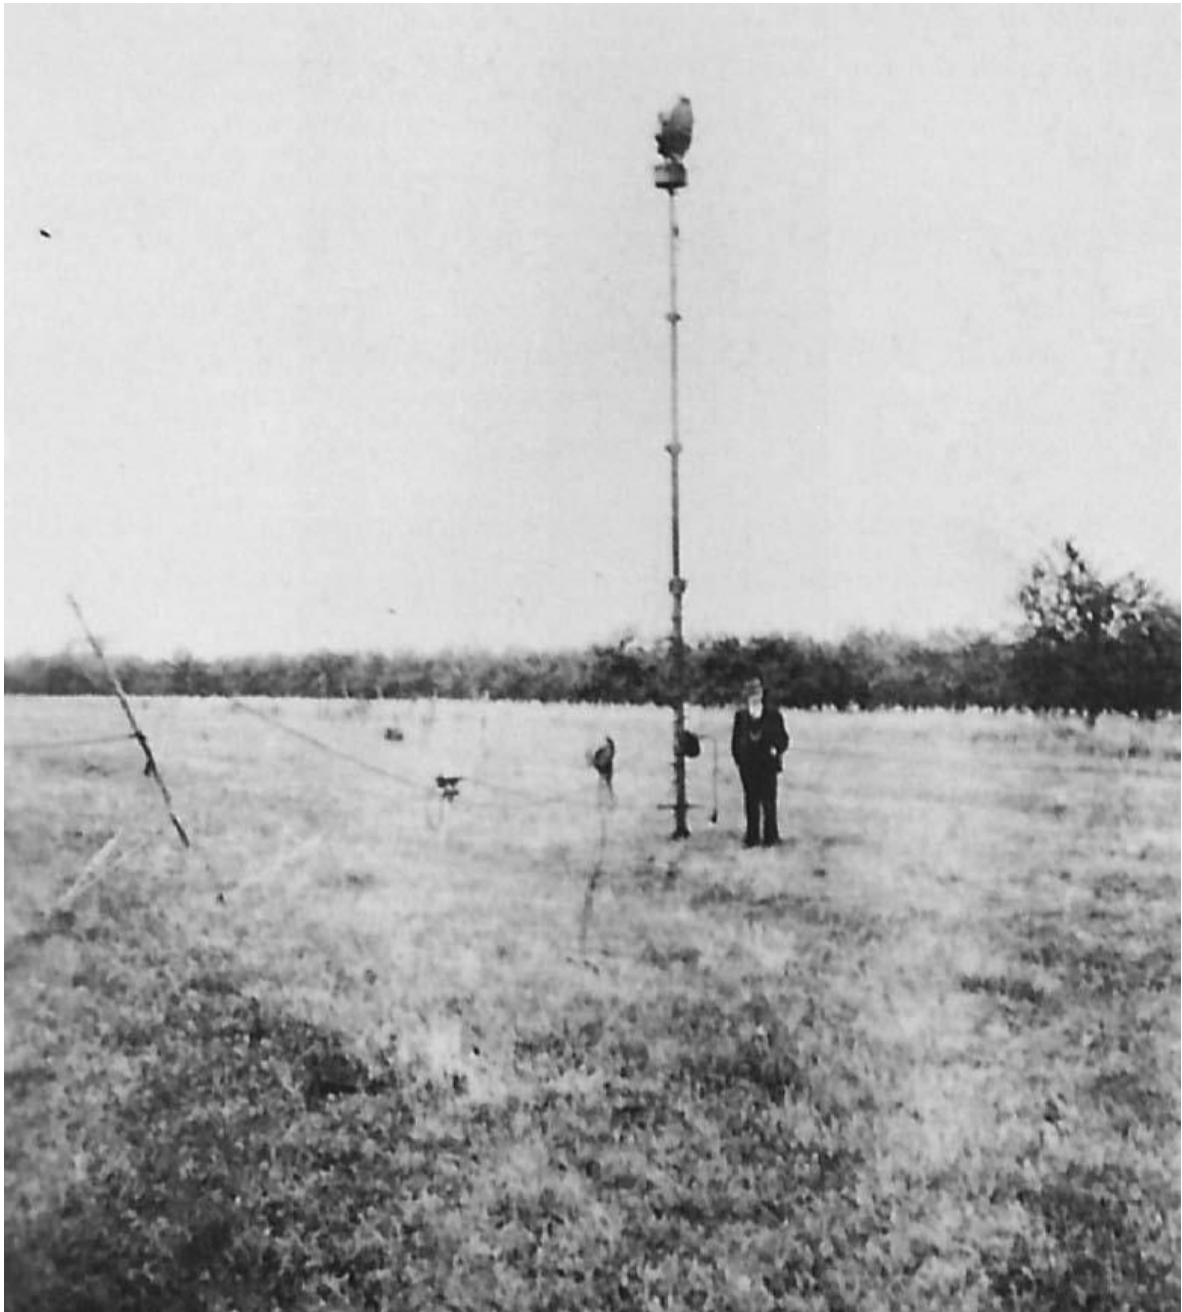
In december 1940 werd door de Duitsers een lichtbaken opgericht in een weiland ten noorden van Meeuwen. Deze hoge mast met elektrisch draailicht was een oriëntatiepunt voor Duitse vliegtuigen op weg naar Engeland en straalde een grote hoeveelheid licht uit over de omgeving. Tussen december 1940 en januari 1942 is een tiental Britse luchtaanvallen uitgevoerd op het lichtbaken.¹

Afbeelding: het Duitse vliegtuigbaken ten noorden van Meeuwen.²

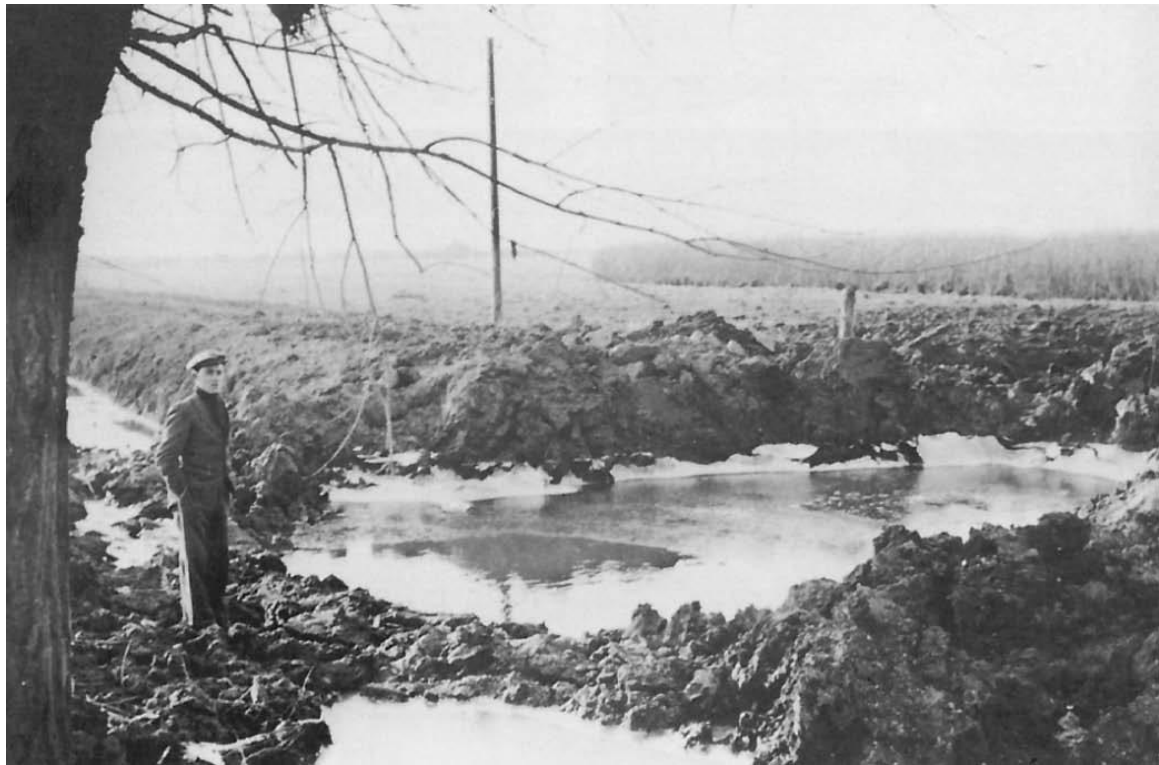
Afbeelding: Bomgat in de Dijksteeg te Meeuwen⁴

Op 4 februari 1941 beschoot een Engels vliegtuig het draailicht. Op 15 februari 1941 werden zes zeer zware bommen afgeworpen op het lichtbaken. De bommen kwamen neer in de omgeving, op stukken weiland en de Provinciale Weg, maar het draailicht bleef onbeschadigd. Op 21 en 25 februari 1941 werd bij het lichtbaken een grote lichtkogel afgeworpen, die de hele omgeving in een helder geel licht zette. Hij kwam tenslotte naar beneden en brandde in een boomgaard uit. Op 4 maart 1941 viel een bom vlak bij het kasteel Meeuwen. In de nacht van 14 op 15 juni 1941 werden 19 kleine bommen afgegooid op het zwaailicht te Meeuwen. Enkele paarden en koeien werden gedood. In de nacht van 1 op 2 juli viel een bom in de boomgaard van Quirijns, die de woning ernstig beschadigde (nu Dorpsstraat 60). Deuren en ramen waren geheel weggeslagen en de schuur was bijna geheel vernield. In de nacht van 31 september viel er een bom in de Nieuwstraat in Meeuwen. De bom ontplofte niet, waardoor de hele straat moest worden ontruimd. Twee weken moesten de bewoners elders verblijven, maar men slaagde er niet in de bom te vinden. Het gat werd opgevuld met cement. Op 27 december vond om negen uur 's avonds een bomaanval plaats op Meeuwen. Er vielen vijf zware bommen, die met geweldige klappen insloegen, één op de Dijksteeg. Hij sloeg een gat van vier meter diep en zeven meter breed. De weg naar de dijk was onbegaanbaar. Op 28 december werden weer bommen afgeworpen op Meeuwen, waarvan één bij het kasteel neerkwam.³ Op 29 december 1941 ontplofte een zware bom in het Noorderveld te Meeuwen

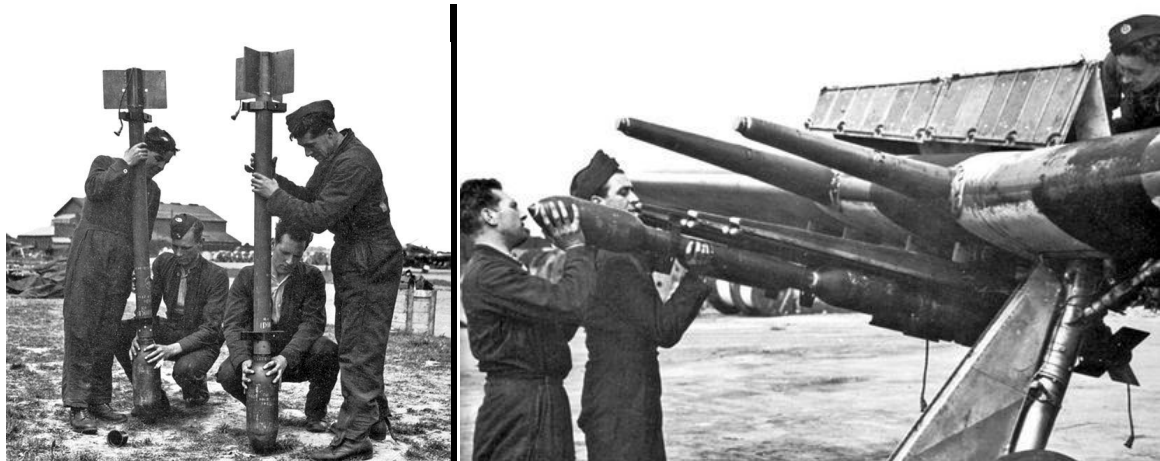
De dorpen kregen in de winter van 1944-1945 ook te maken met geallieerde bombardementen, die hiermee de Duitse troepen die in de dorpen lagen gelegerd en eventuele waarnemingspunten zoals kerktorens en molens probeerden uit te schakelen. Met name op Meeuwen werden diverse bombardementen uitgevoerd door Spitfires en Typhoons. Deze toestellen konden zijn uitgerust met een tot drie vliegtuigbommen (250-ponders, 500-ponders of 1000-ponders), die in duikvlucht werden afgeworpen. De Typhoons voerden tevens raketbeschietingen uit met 3-inch raketten (60-ponders).

Afbeelding: 3-inch raketten

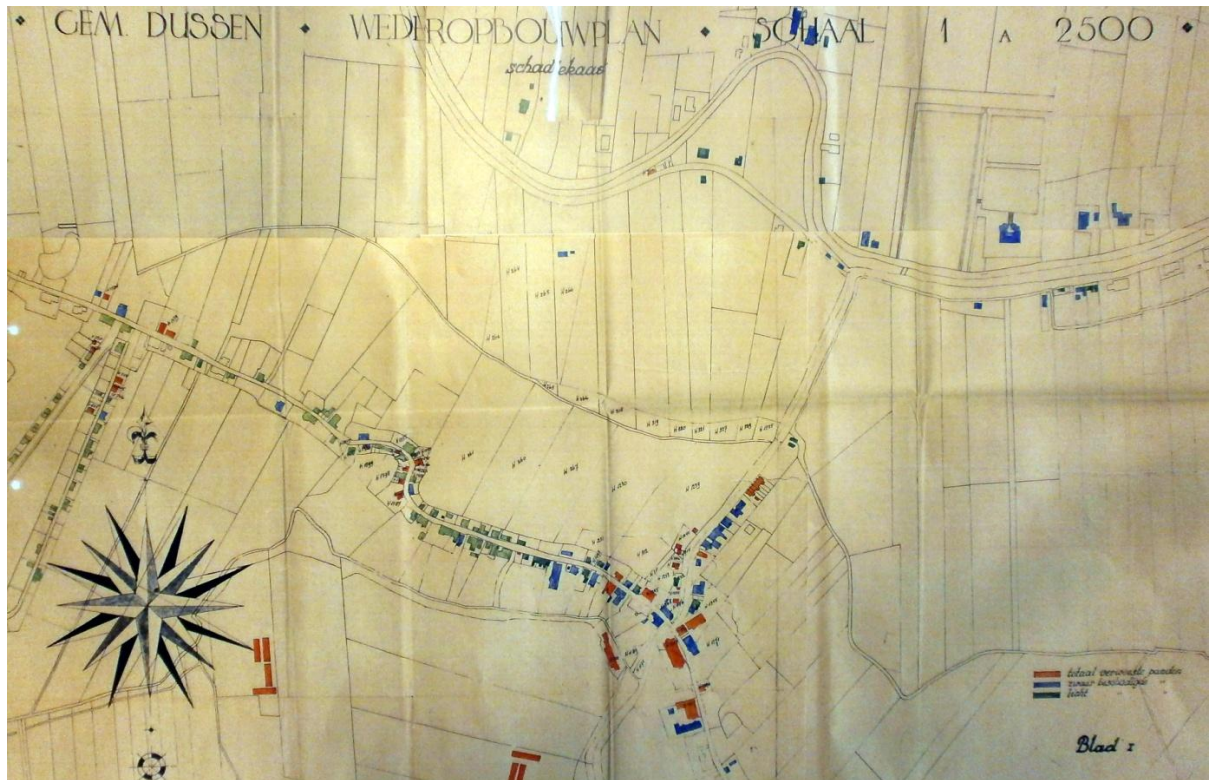
Afbeelding: schadekaart gemeente Dussen (Blad I van X)

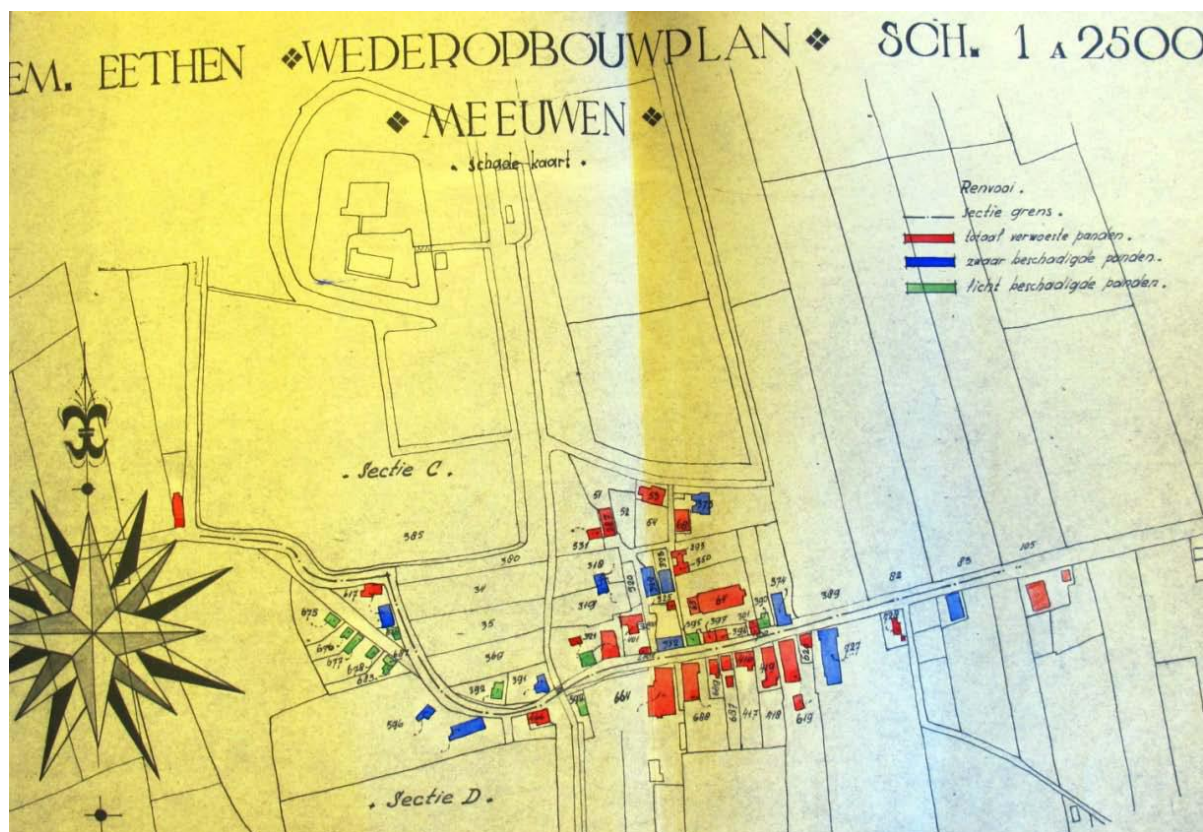
Afbeelding: schadekaart Meeuwen25

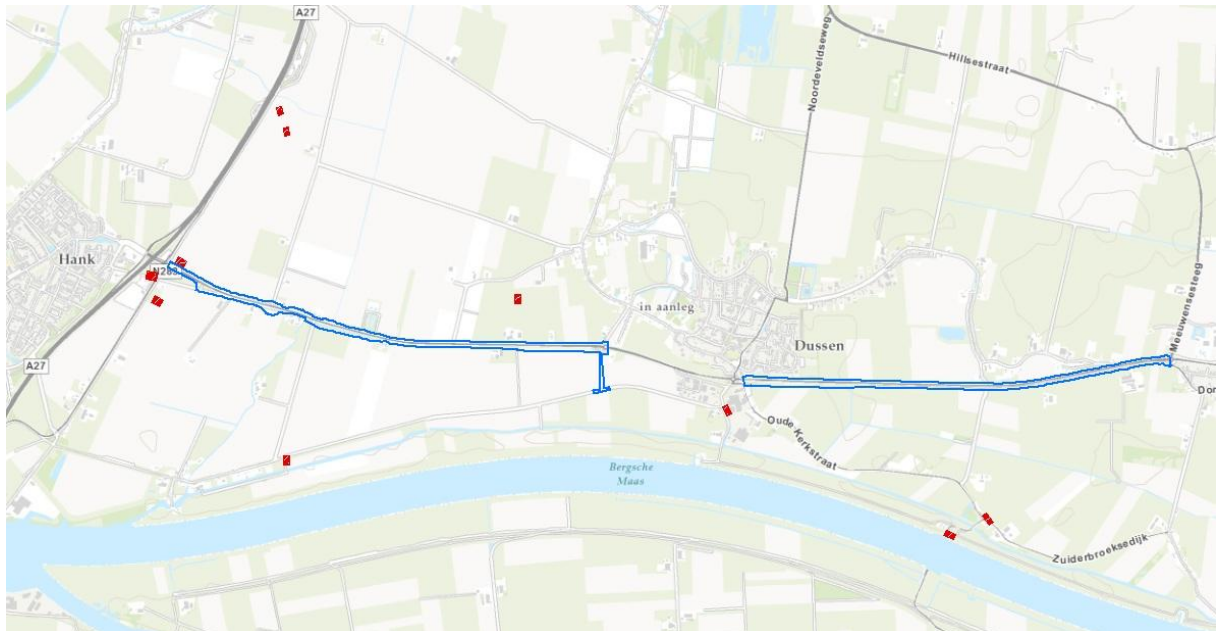
Afbeelding: in rood weergegeven de mijnenvelden in de omgeving van het onderzoeksgebied (EOD)

Van het onderzoeksgebied zijn diverse mijnenveldkaarten aangetroffen in het archief van de EOD. De meeste mijnenvelden bevonden zich niet binnen het projectgebied.

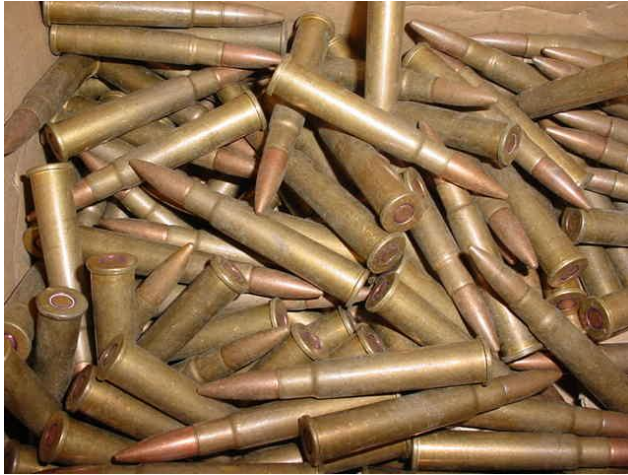
Uitleg: klein kaliber munitie is een verzamelnaam bedoeld voor alle munitie van handvuurwapens zoals revolvers, pistolen, geweren, machinegeweren en dergelijke.

Afbeelding: Klein Kaliber Munitie, kaliber .303 British

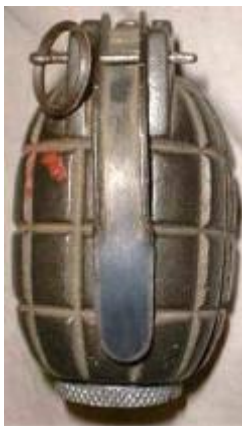
Uitleg: een handgranaat bestaat uit een lichaam, meestal vuistgrootte, vaak voorzien van een beugel en veiligheidspin, dat al of niet is gevuld met een spring-, een chemische-, een pyrotechnische- of kruitlading. Een handgranaat is voorzien van een ontsteker met het doel te detoneren, brand te stichten, een rookgordijn te leggen, etc. Dit is afhankelijk van de soort handgranaat en haar vulling.

Afbeelding: Mills No. 36.

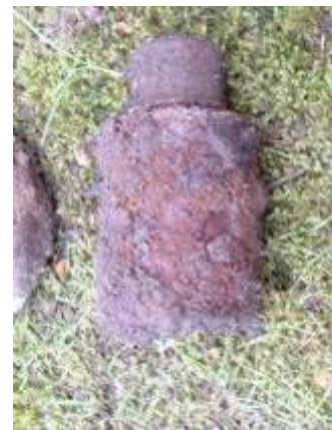
Afbeelding: Mk.77

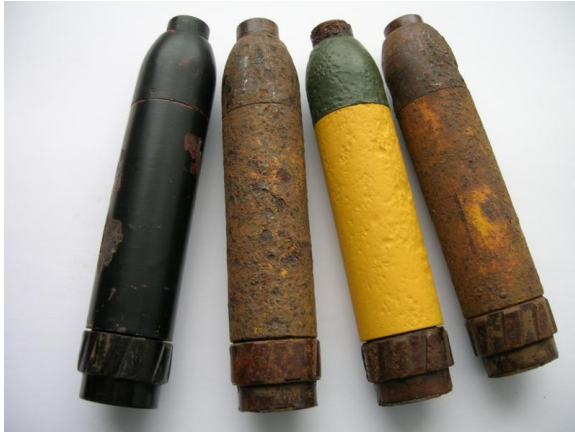
Uitleg: een geweergranaat is betrekkelijk klein en meestal voorzien van een staartstuk. Het is een munitieartikel dat speciaal is ontworpen om met behulp van een geweer en een afvuur- c.q. scherpe patroon te worden verschoten.

De opbouw en gevechtslading van een geweergranaat is in het algemeen te vergelijken met de opbouw van die van handgranaten. Geweergranaten hebben een groter bereik dan handgranaten.

Afbeelding: Duitse Geweergranaten

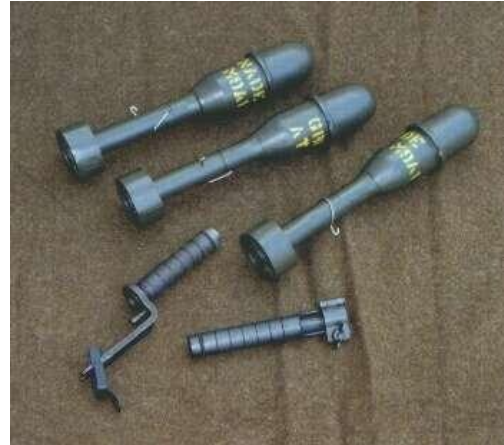
Afbeelding: Amerikaanse Geweergranaten

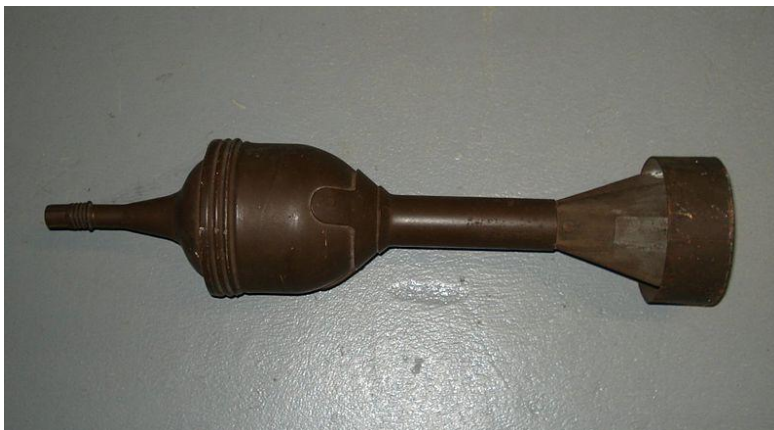
Uitleg: munitie voor granaatwerpers verschilt van geweergranaten in die zin, dat zij een speciaal wapensysteem hebben om verschoten of gelanceerd te worden. Ook zijn ze groter dan geweergranaten. Het gebruik van de speciale afschiet- of lanceerinrichting werd niet direct geaccepteerd in militaire kringen, omdat dit inhield dat de militair een extra wapen moest dragen, meestal ten koste van zijn persoonlijke handvuurwapen. Op het slagveld bleken deze lanceerinrichtingen echter zeer doeltreffend te zijn, aangezien hiermee de vuurkracht van een kleine eenheid vergroot werd. Bovendien konden allerlei soorten granaten nauwkeurig gericht en verschoten worden op diverse vijandelijke doelen op uiteenlopende afstand. Munitie voor granaatwerpers heeft meestal een herkenbaar staartstuk.

Afbeelding: Engelse PIAT-granaat.

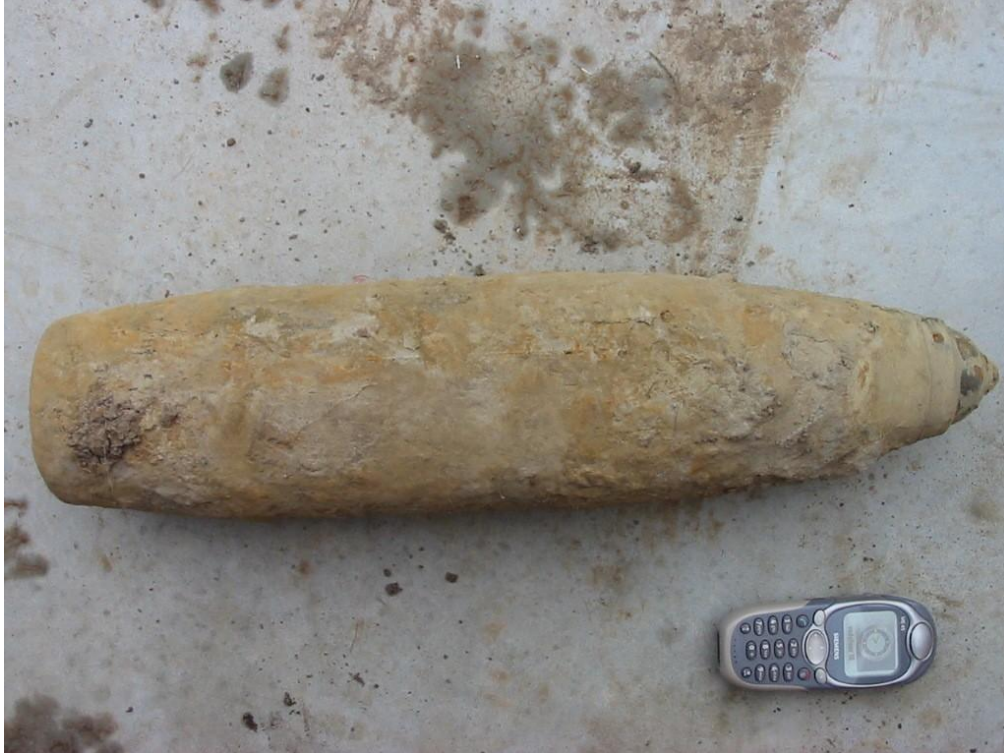
Uitleg: geschutmunitie is een verzamelnaam voor verschillende soorten munitie gebruikt voor b.v. kanonnen en mortieren. Hieronder vallen bijvoorbeeld granaten, mortiergranaten, terugstootloze vuurmonden (TLV's), maar ook hulzen e.d.

Afbeelding: Duitse 10,5cm granaat

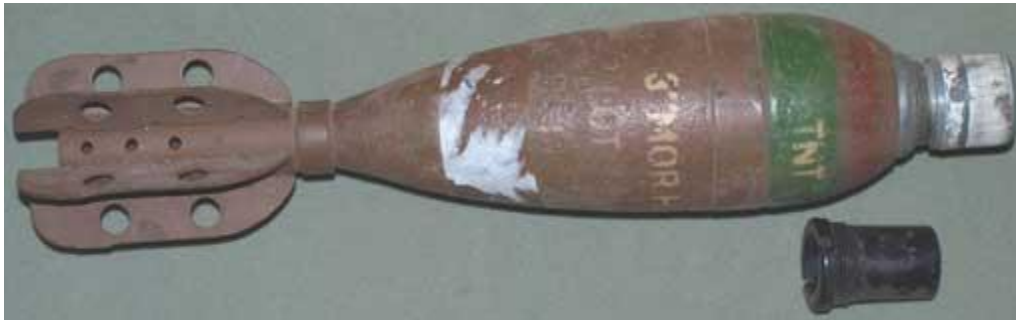
Afbeelding: 3-inch mortier granaat

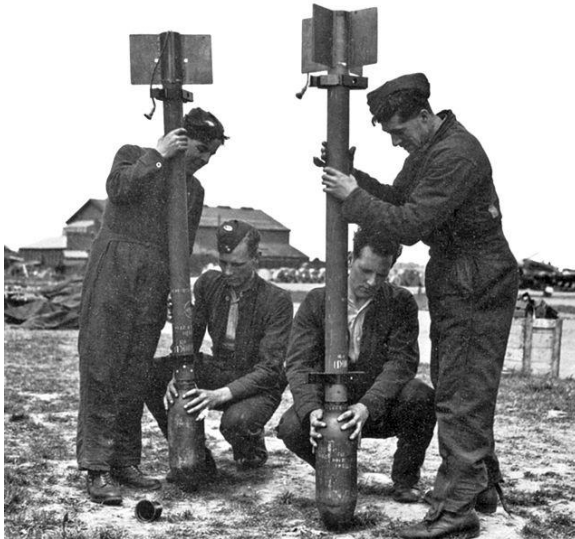
Uitleg: raketten zijn te herkennen aan een raketmotor met daarin een venturi (uitstroomopening). Anders dan hedendaagse geleide raketten waren deze raketten na het lanceren niet meer bestuurbaar. Bij de Amerikanen werd de Bazooka gebruikt en bij de Duitsers de Panzerschreck. De Britse 60-lbs raket werd voornamelijk vanuit jachtbommenwerpers afgevuurd op tanks, treinen, voertuigen en gebouwen.

Afbeelding: Engelse 60lbs vliegtuigraket

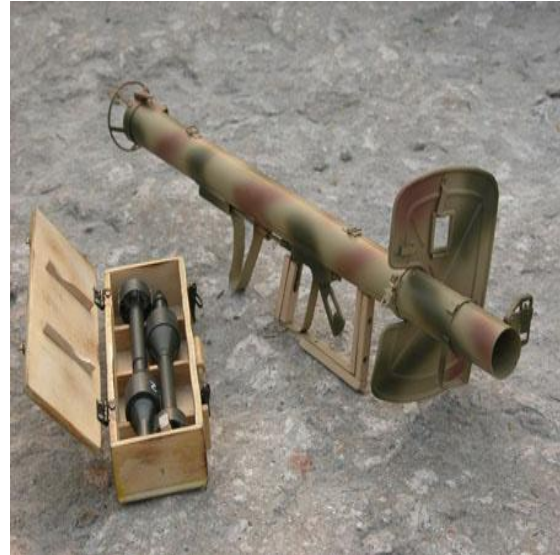
Afbeelding: Duitse Panzerschreck

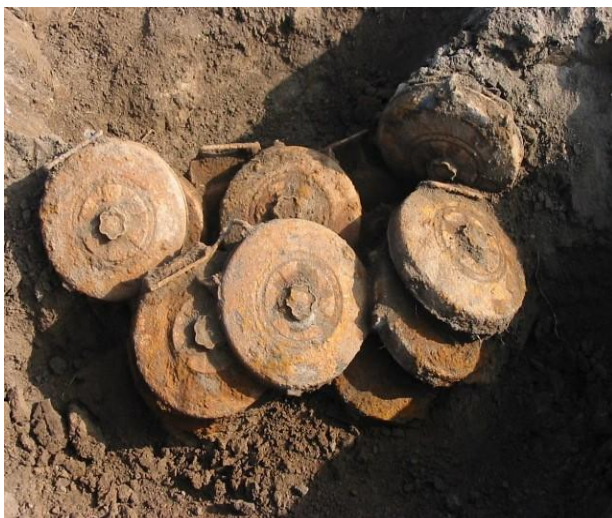
Uitleg: hoewel andere vormen voorkomen, hebben landmijnen vaak een ronde (schijf)vorm. Anti-personeelsmijnen zijn meestal zo groot als een schoenpoetsdoosje, terwijl anti-tankmijnen zo groot zijn als een wiel. Mines worden in of op het terrein (of ander gebied) aangebracht om de toegang tot en het gebruik van bepaalde terreingedeelten te ontzeggen, de vijand te hinderen in zijn beweging en/of de vijand buiten gevecht te stellen. Mines uit de Tweede Wereldoorlog waren vaak voorzien van een drukontsteker. Moderne mines kunnen voorzien zijn van ontstekers met sensoren, zodat deze reageren op licht, geluid, trilling, warmte, e.d.

Afbeelding: Duitse Anti-tank Tellermijn Nr.42

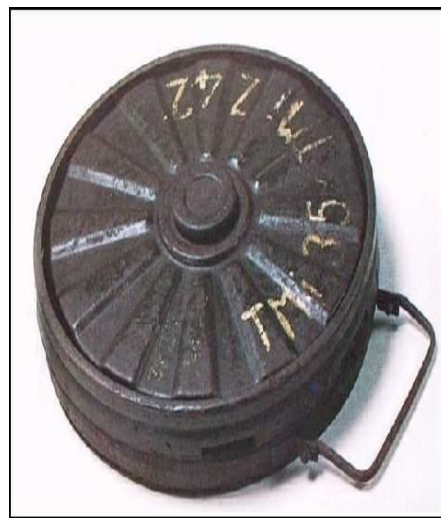
Afbeelding: Duitse Anti-tank Tellermijn Nr.35

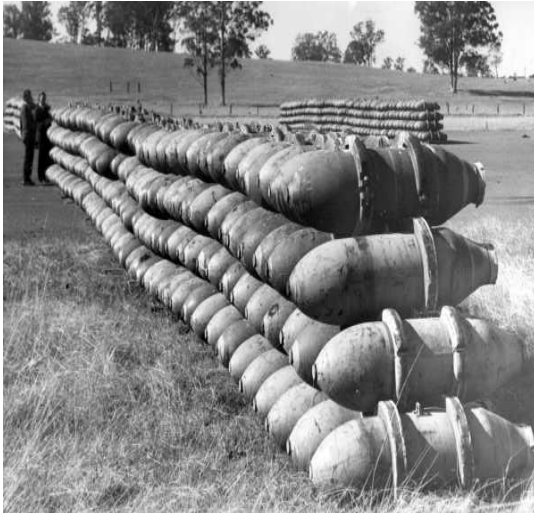
Uitleg: bommen komen voor in allerlei vormen en maten. De meeste bommen hebben een cilindrisch of sigaarvormig lichaam met een springstoflading (brisantbommen). Verder komen chemische en pyrotechnische ladingen voor (brand- en fotoflitsbommen). Bommen komen tot uitwerking in de lucht of bij inslag (direct of na het verlopen van een tijd) of na indringen. Om de beoogde uitwerking te verkrijgen kunnen bommen voorzien zijn van een grote verscheidenheid aan ontstekingsmechanismen. De meest voorkomende zijn de direct werkende of (lange) vertraging ontstekers.

Afbeelding: opslag 500lbs bommen

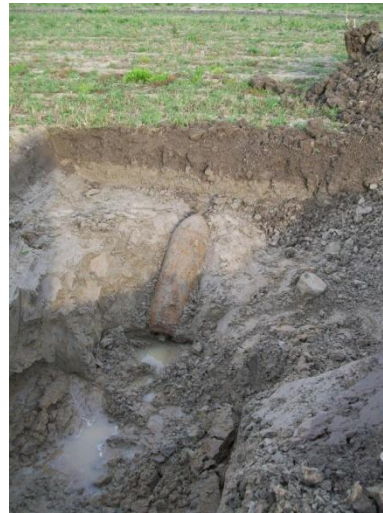
Afbeelding: 500lbs bom in Cadzand
