BESTEMMINGSPLAN  
DE KORN 26 - DUSSEN  
SEPARATE BIJLAGEN

1. FLi Bodex - Verkennend bodemonderzoek De Korn 26 Dussen
2. Ecologisch Adviesbureau Cools - Quick scan beschermde natuurwaarden De Korn 26 te Dussen
3. Buro de Brug - Archeologisch bureau- en veldonderzoek Korn 26 te Dussen
4. Regio West-Brabant – Selectiebesluit archeologie De Korn 26 Dussen
5. BBM Architecten, Bouwhistorische verkenning Boerderij Korn 26 te Dussen
6. Van de Ouweland, Marktverkenning regionale behoefte aan woonzorgvoorziening in de woonzorgzone Almkerk/Dussen/Hank/Nieuwendijk

**VERKENNEND BODEMONDERZOEK**  
**KORN 26 TE DUSSEN**

**Middelbeers** : 1 juni 2015  
**Opsteller** : Bodex Milieu B.V.  
**Projectnaam** : Korn 26 te Dussen  
**Rapportnummer** : BM.0415142/VBO/msc.01  
**Oppervlakte** : circa 1.425 m<sup>2</sup>

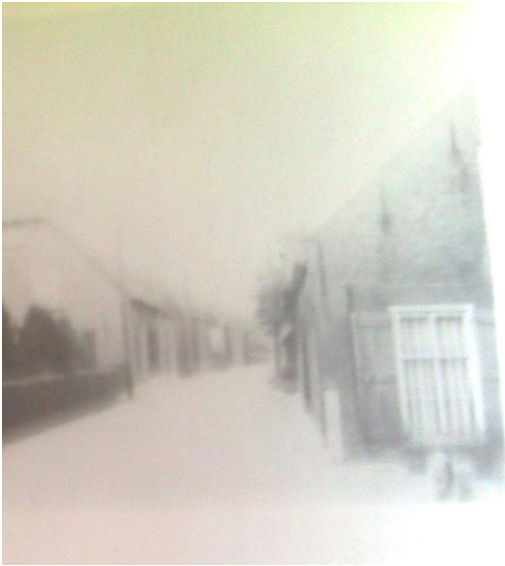
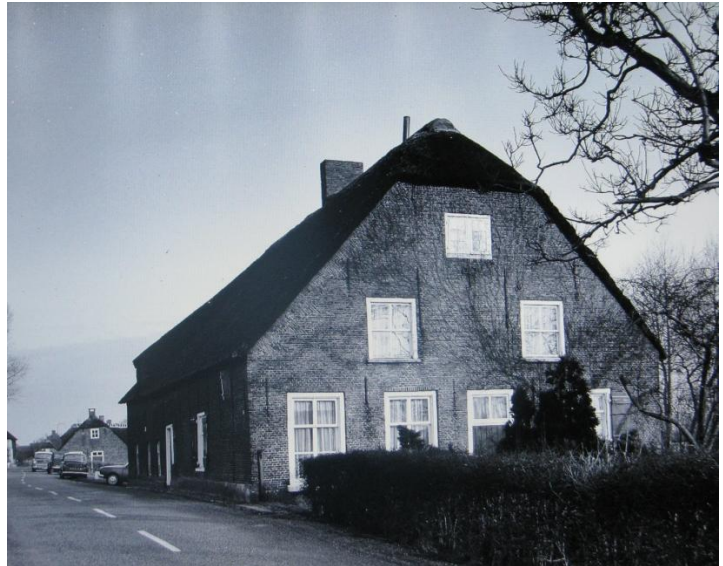
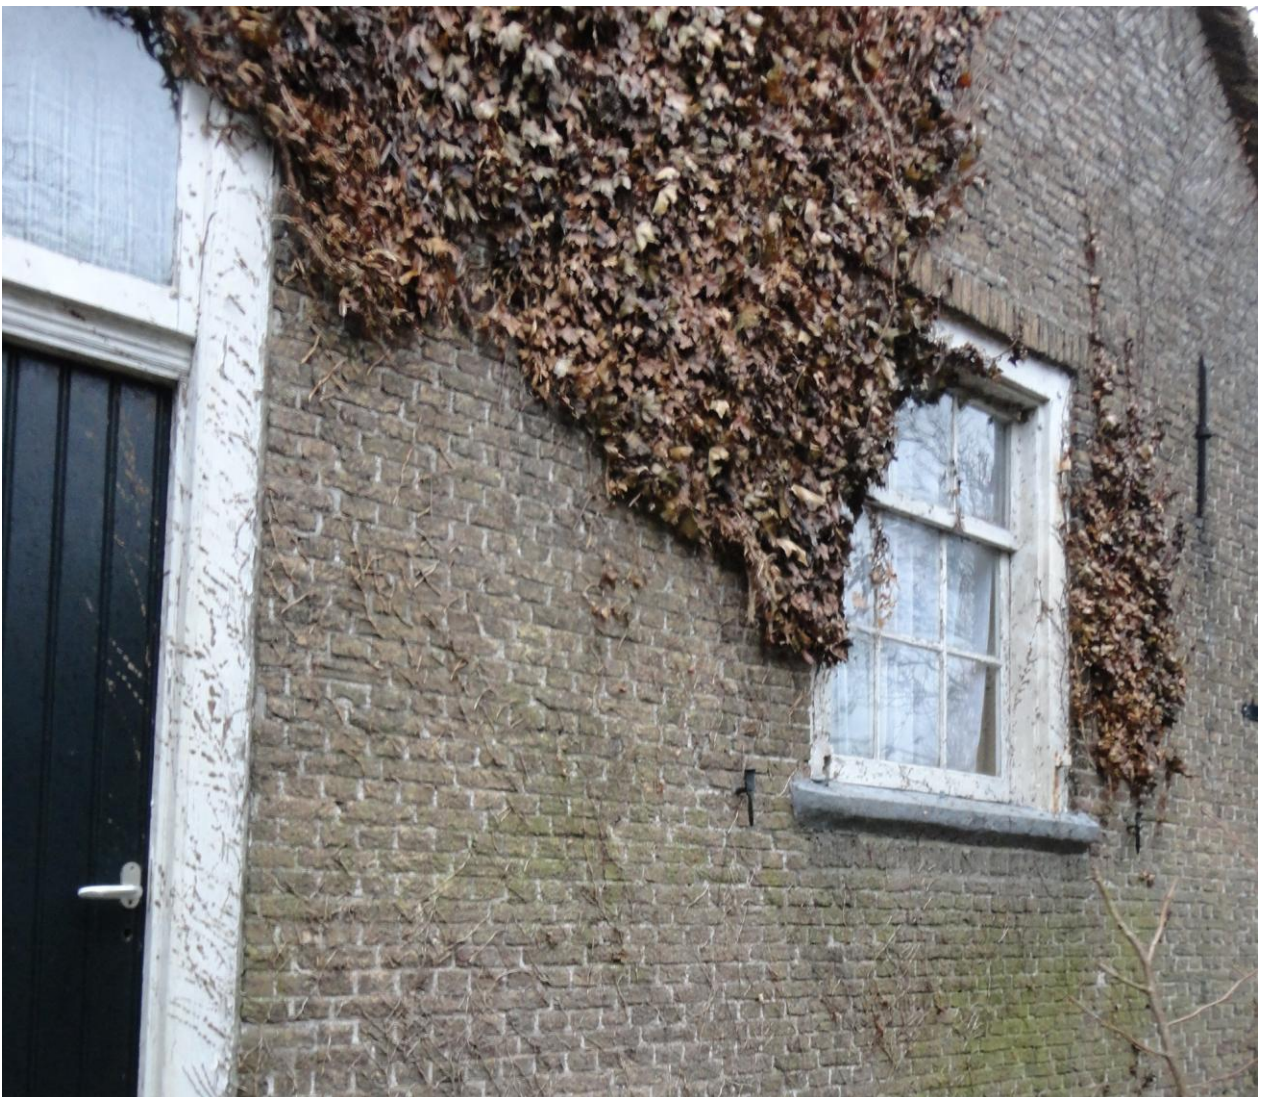
1. Tijdens de bouwkundige opnamen zijn in de voor- en oostgevel (luik-) wervels en duimen aangetroffen waaruit afgeleid kan worden dat op deze plaatsen voorheen luiken hebben gezeten. Op de enkele oude foto's zijn dan ook de luiken te zien. In de boerderij is ook nog een luik aanwezig.

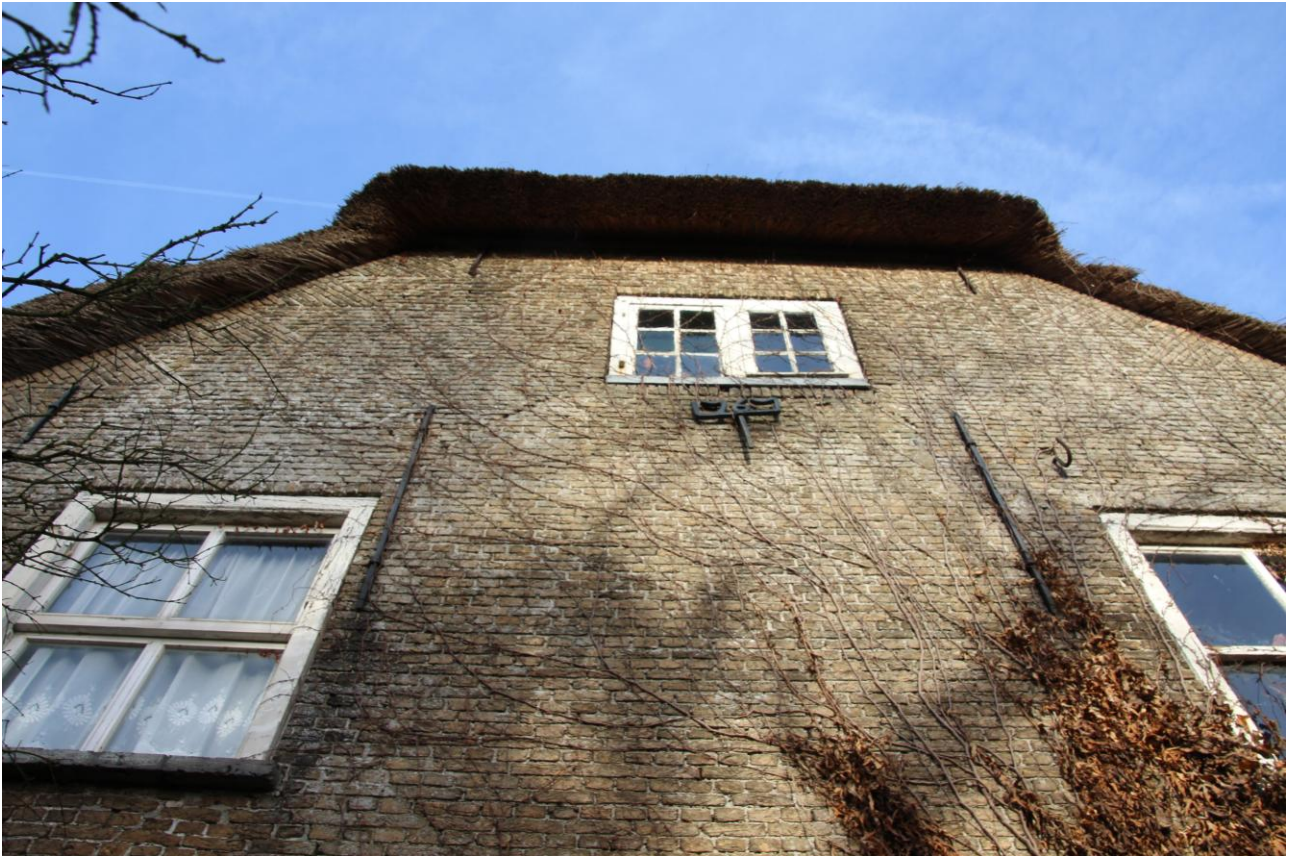
2. Het bolkozijn in de voorgevel is geheel origineel, het glas heeft licht kleur schakeringen.

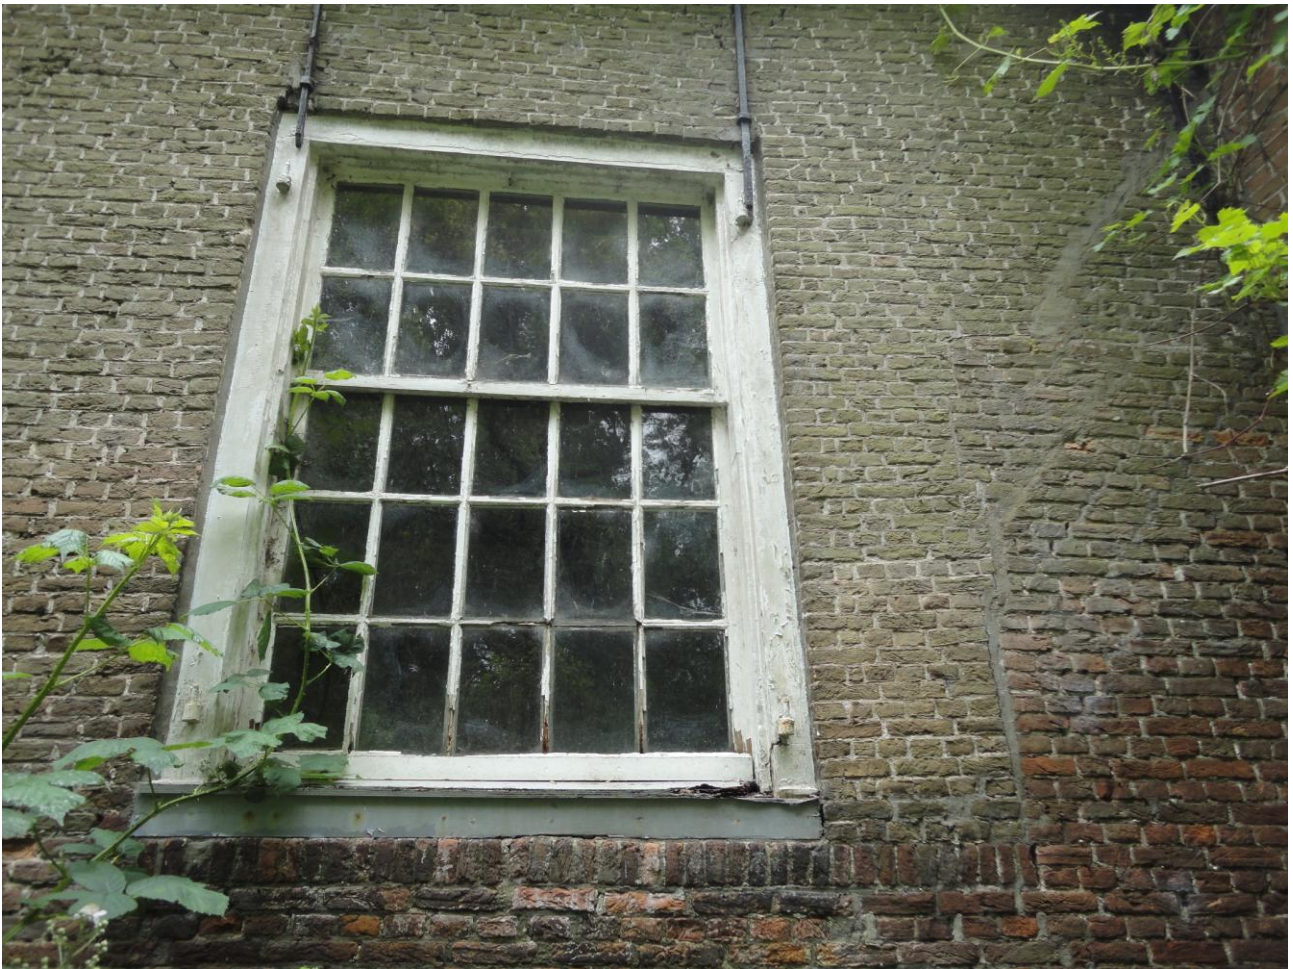
3. Een tweetal ramen (voor- en oostgevel) zijn gemodificeerd. Argument hiervoor is de doorstekende rollaag aan de onderzijde. Bij het kozijn in de oostgevel (foto boven) steken ook de gevelankers door voor het kozijn, ontbreekt een rollaag aan de bovenzijde en is er aan de rechterzijde een vertanding en afwijkend metselwerk zichtbaar.

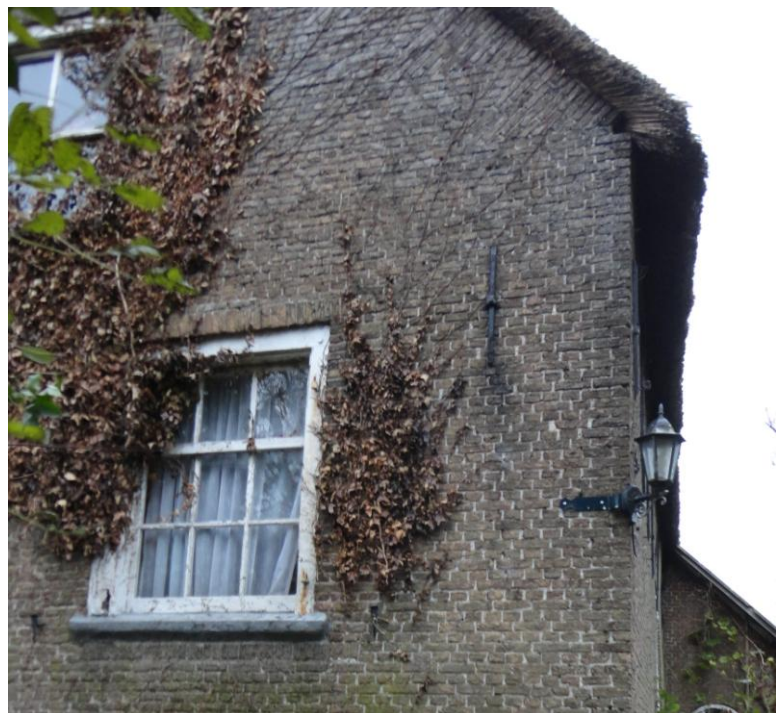
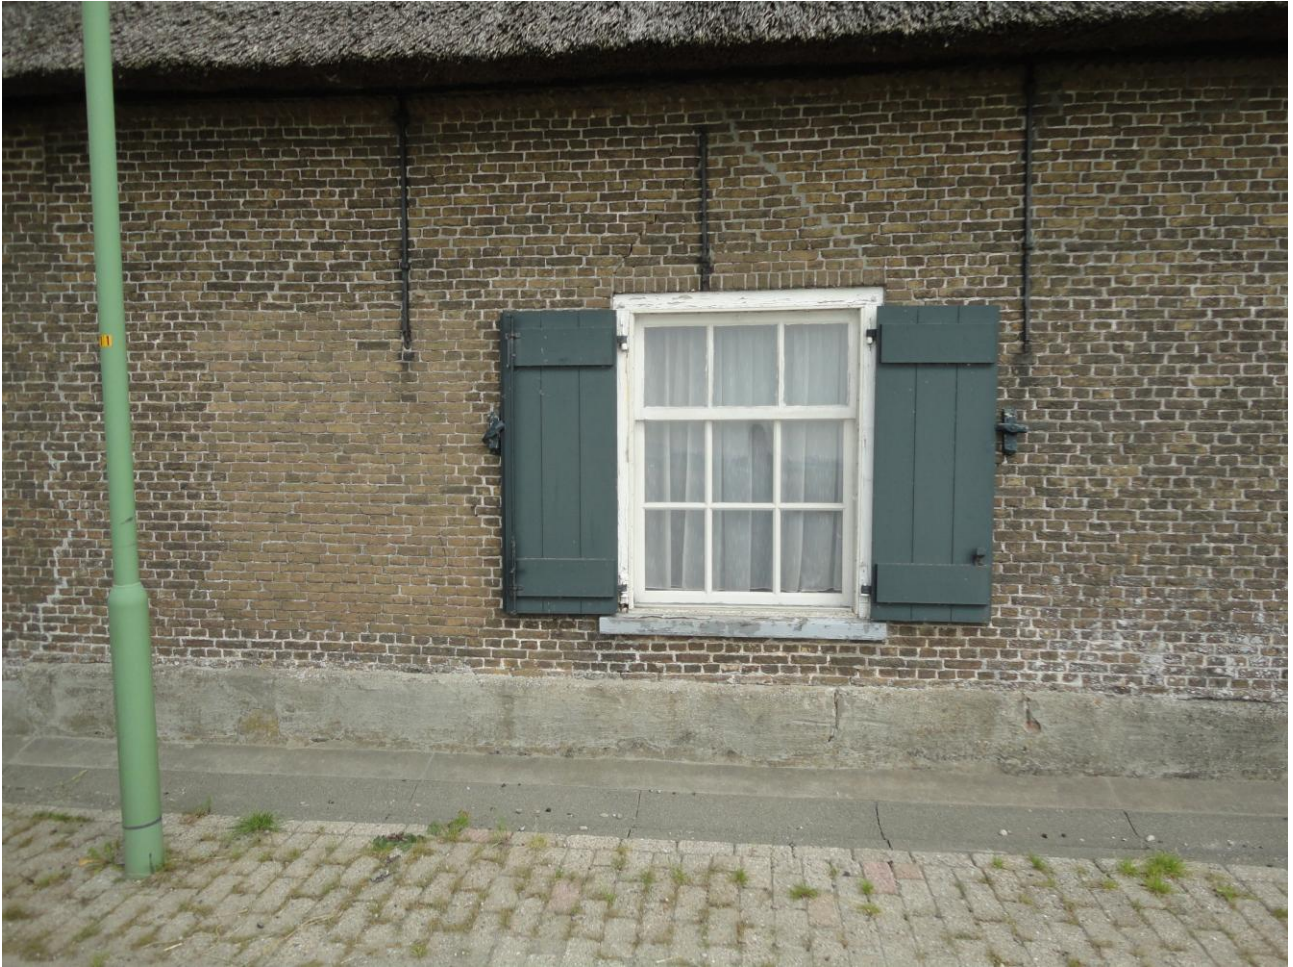
4. In de westgevel is de gevelopening in de huidige keuken waarschijnlijk een keer verplaatst, naast de huidige gevelopening is afwijkend metselwerk zichtbaar daarnaast bevindt er zich een kozijnhaakanker, waaraan het kozijn werd vastgezet.

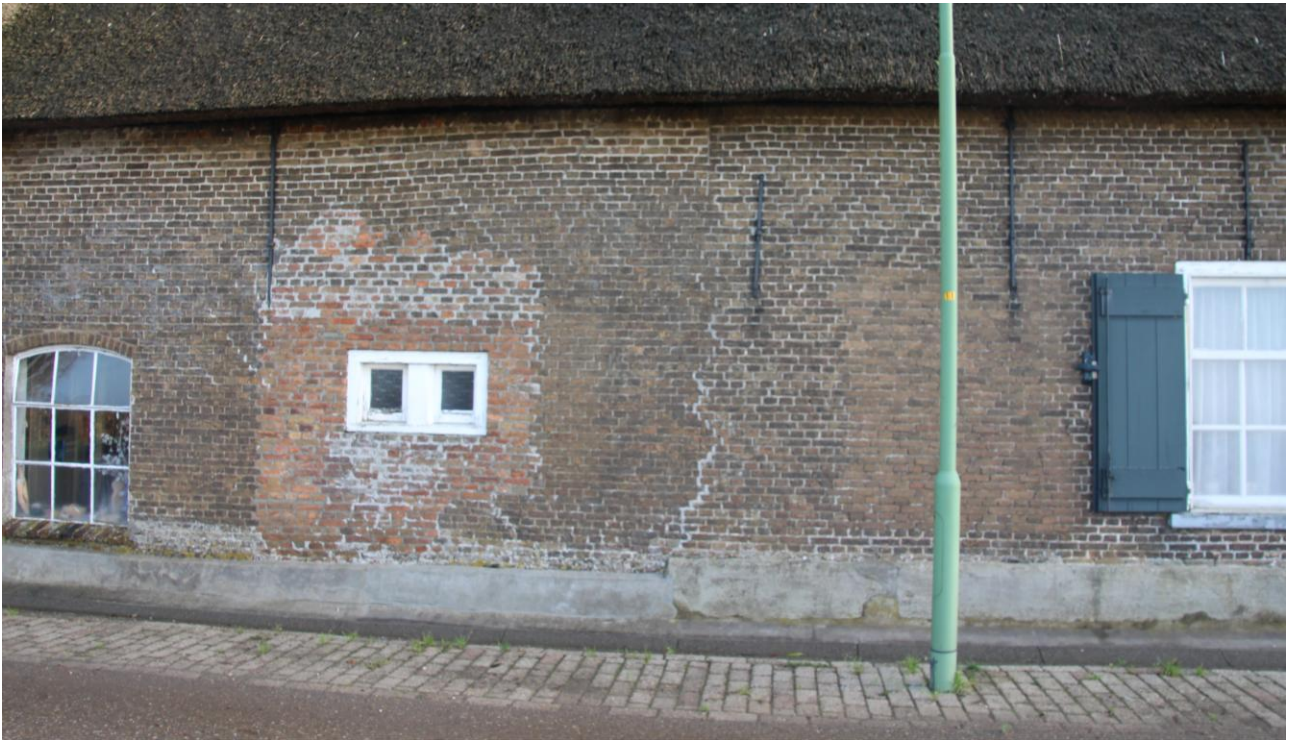
5. In de westgevel heeft in het verleden ter plaatse van de huidige badkamer een deur gezeten, dit is eveneens terug te zien op familie foto's.

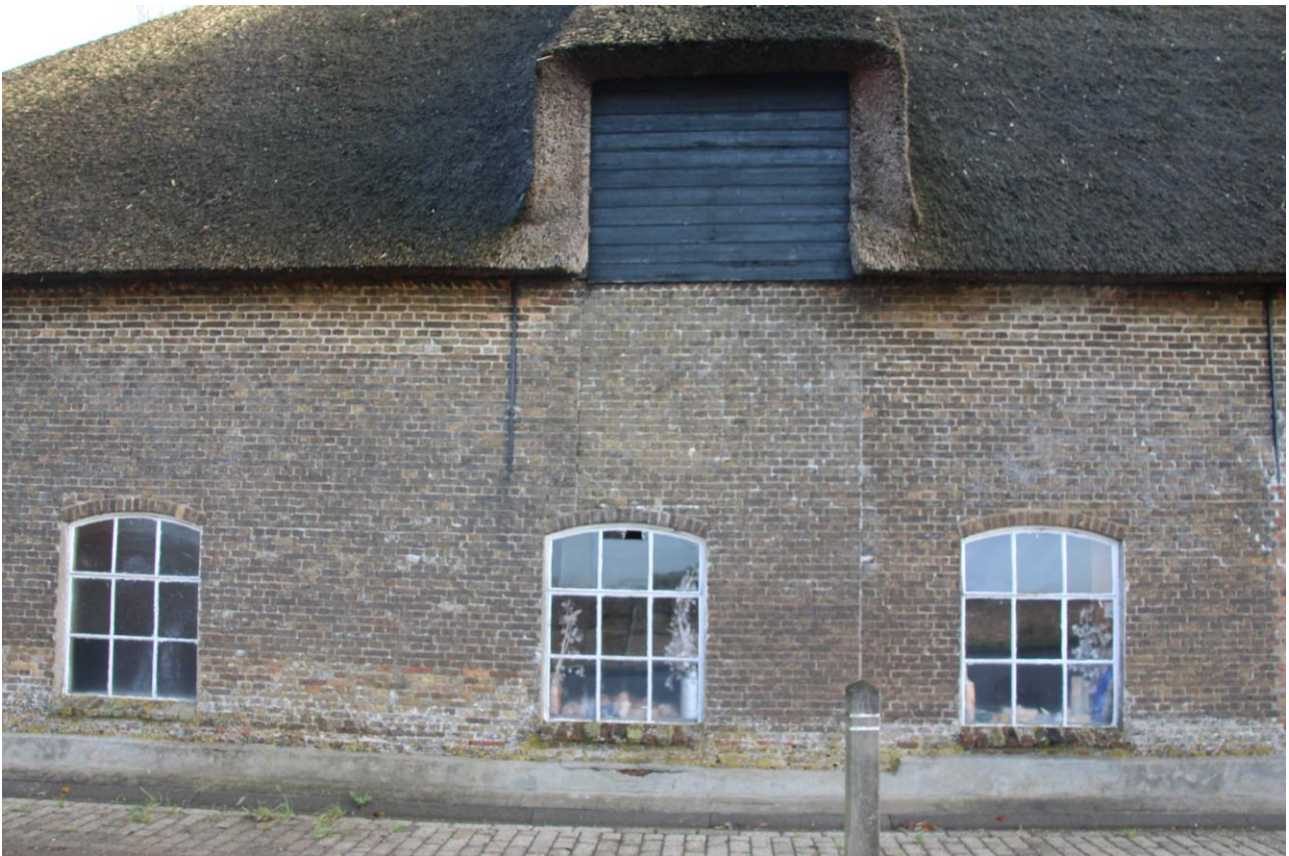
6. Ter plaatse van het huidige hooiluik heeft waarschijnlijk een poort gezeten, gezien de bouwnaden aan de beide zijden parallel aan het hooiluik.

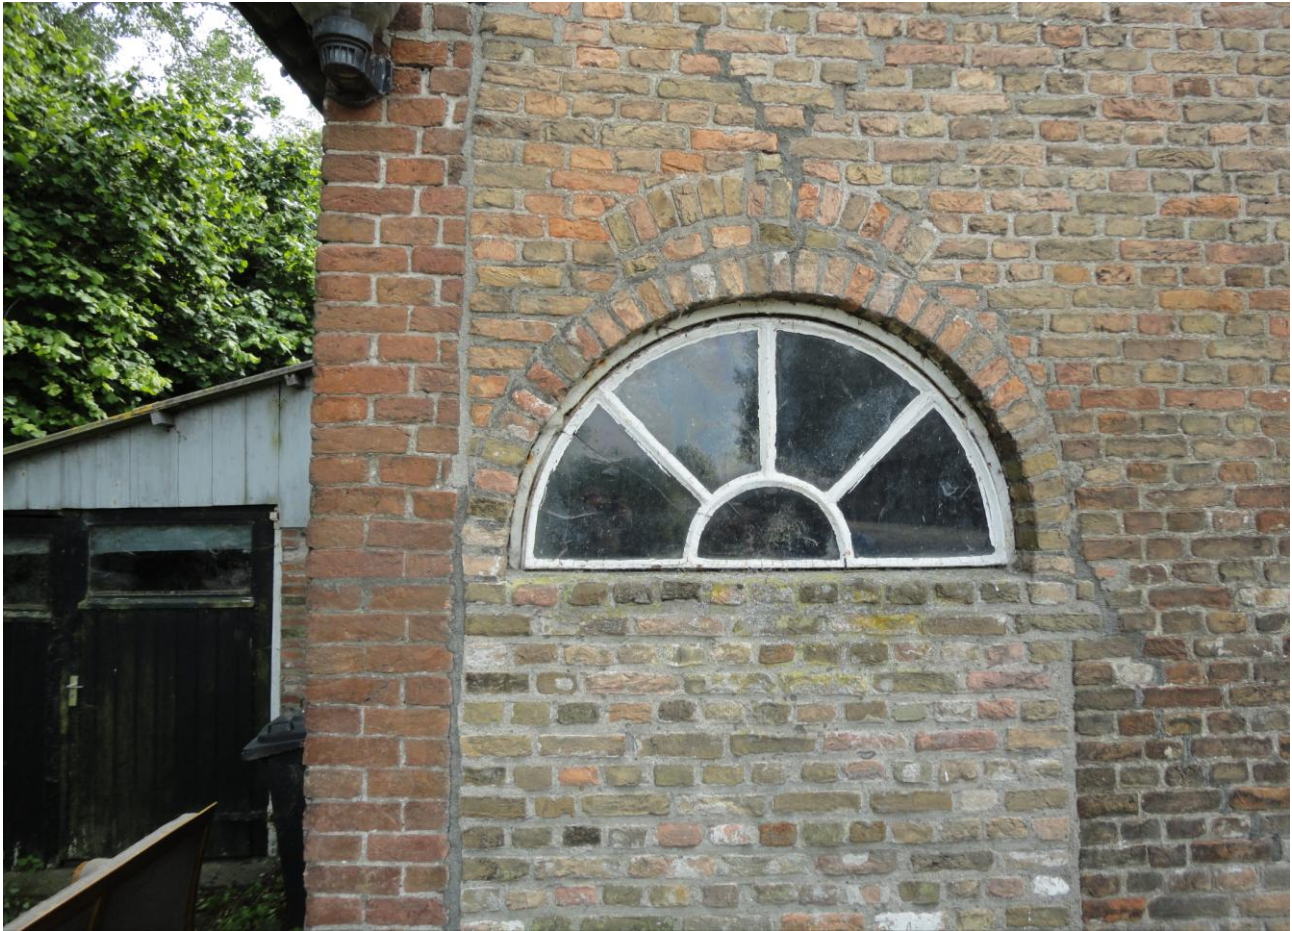
7. Ter plaatse van het stalraam in de achtergevel heeft eerder waarschijnlijk een deur opening gezeten. Aan de getoogde rollaag te zien heeft er daarvoor ook nog een gevelopening gezeten.

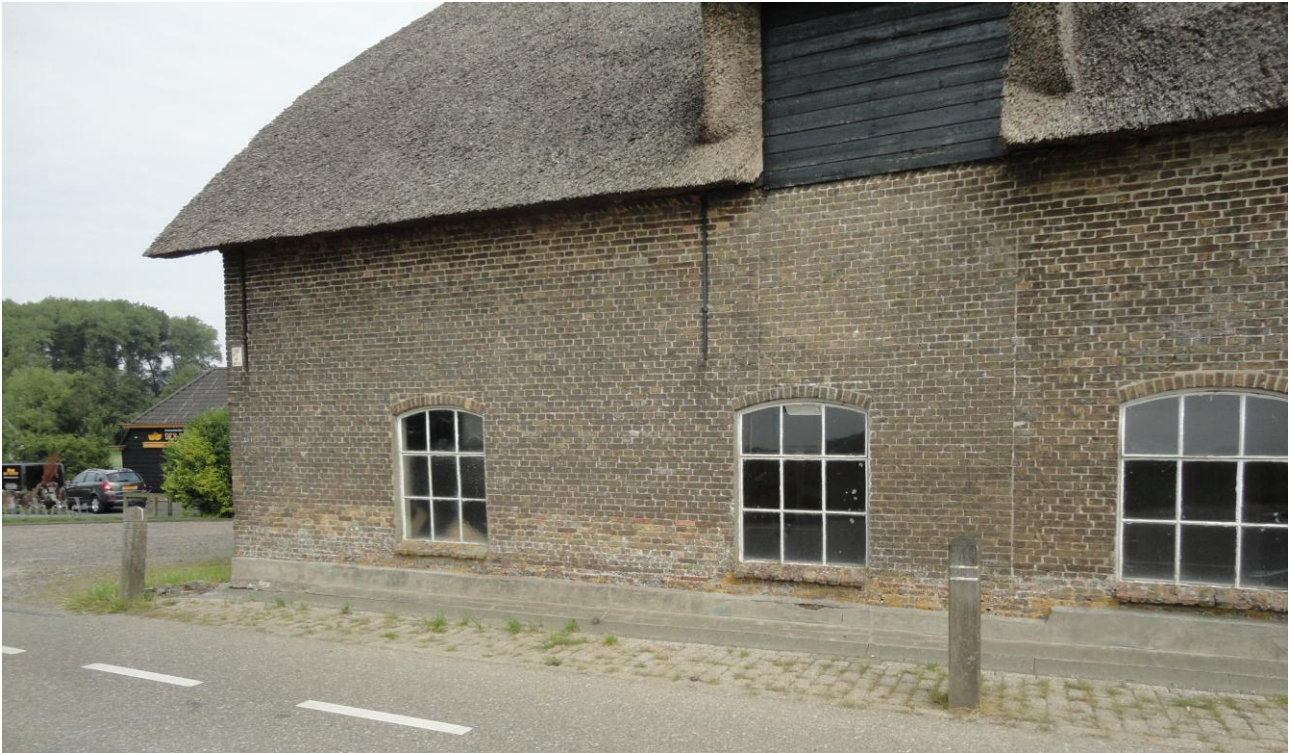
8. De stalen ramen in de westgevel zijn waarschijnlijk uit de periode dat de boerderij in gebruik was als looierij, tussen 1885 - 1913

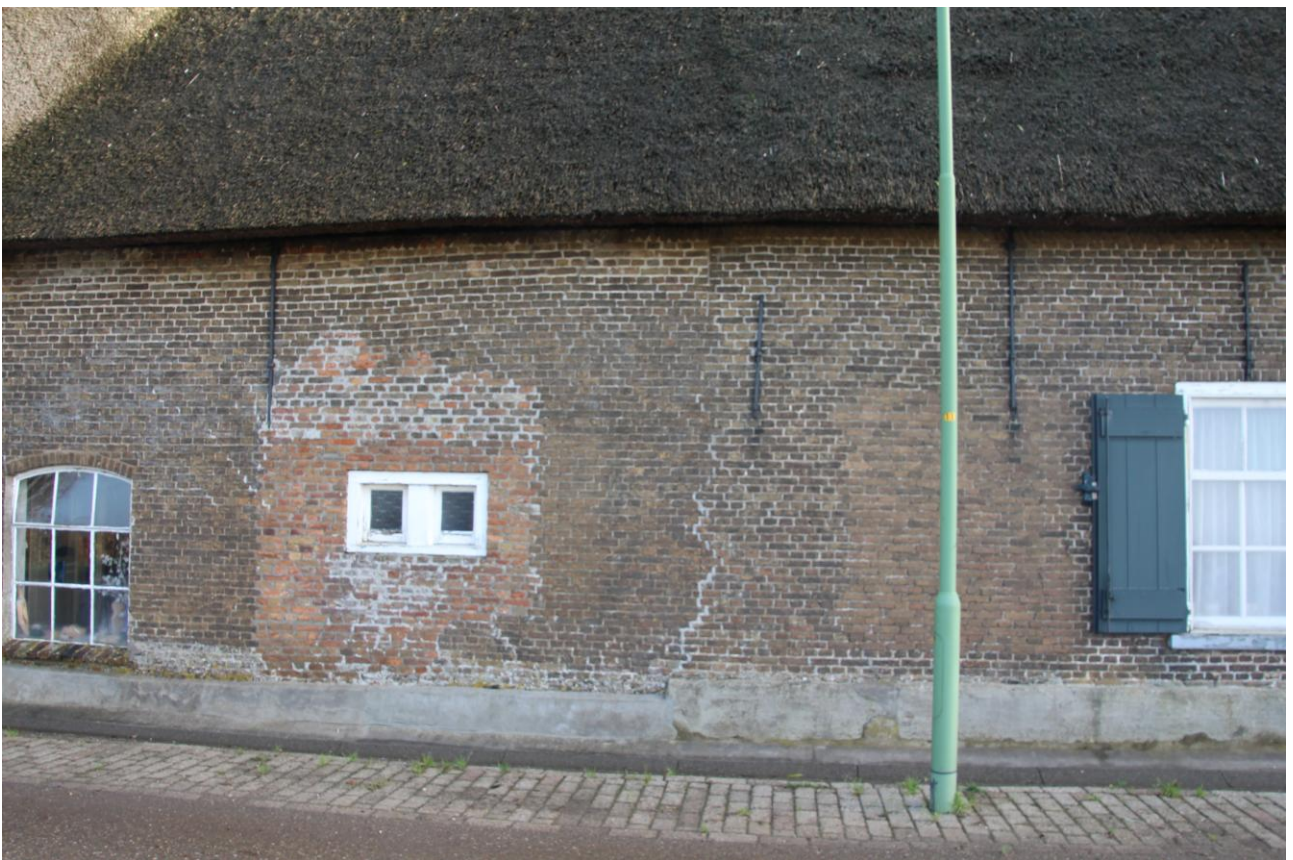
9. Ter hoogte van de brandmuur is een vertanding (bouwnaad) en een sprong in de plint zichtbaar. Het is niet ondenkbaar dat het schuurdeel van de boerderij oorspronkelijk uitgevoerd is in hout en later gefaseerd is vervangen in steen. Wanneer je naar boerderijen in de nabije omgeving kijkt zie je dat bijna alle schuurdelen uitgevoerd zijn in hout.

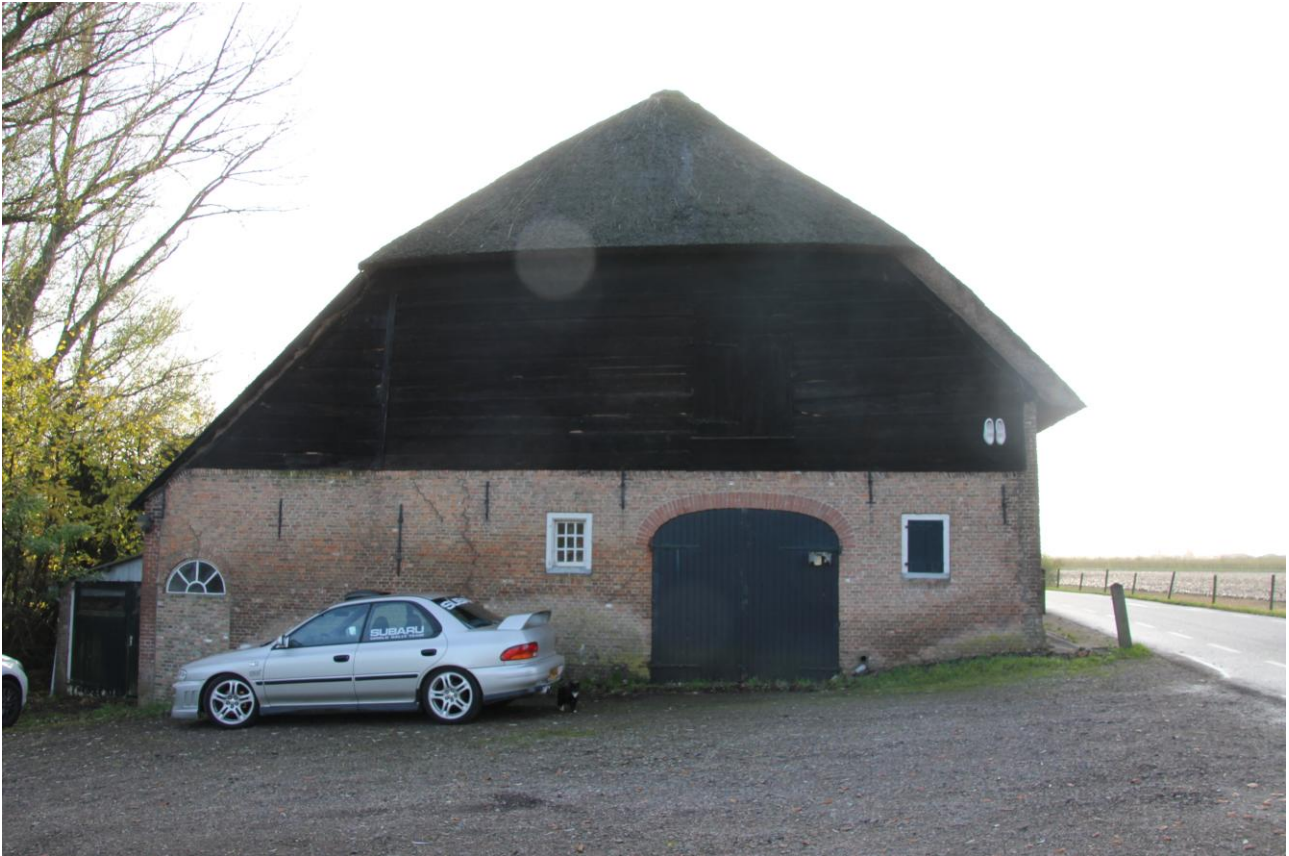
10. In de achtergevel zijn eveneens vertandingen/bouwnaden zichtbaar wat erop duidt dat het schuurdeel in fasen is versteent.

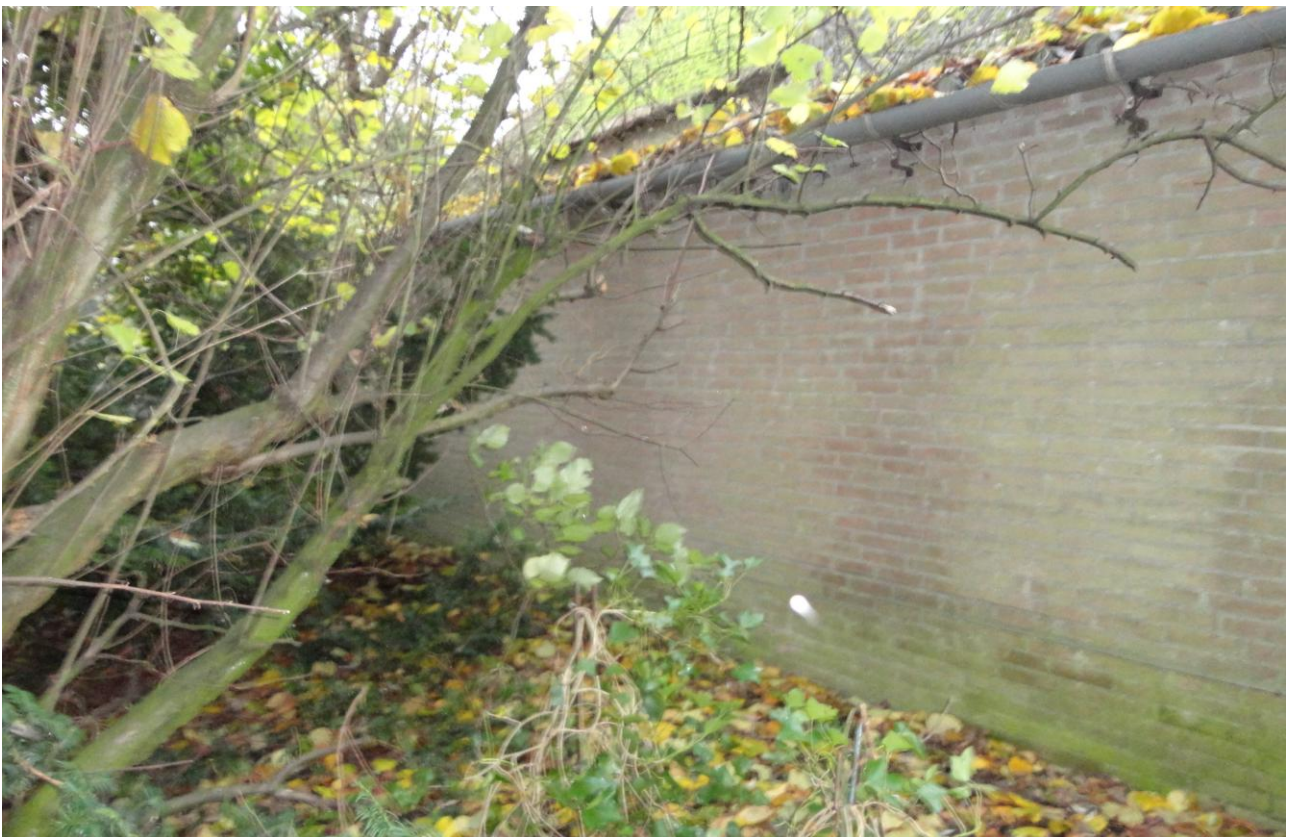
11. De aanbouw aan de oostzijde uitgevoerd in een waalformaat vormbaksteen met cementvoeg, is voor een groot deel een latere toevoeging. Dit is ook terug te zien op foto (zie nr. 14)

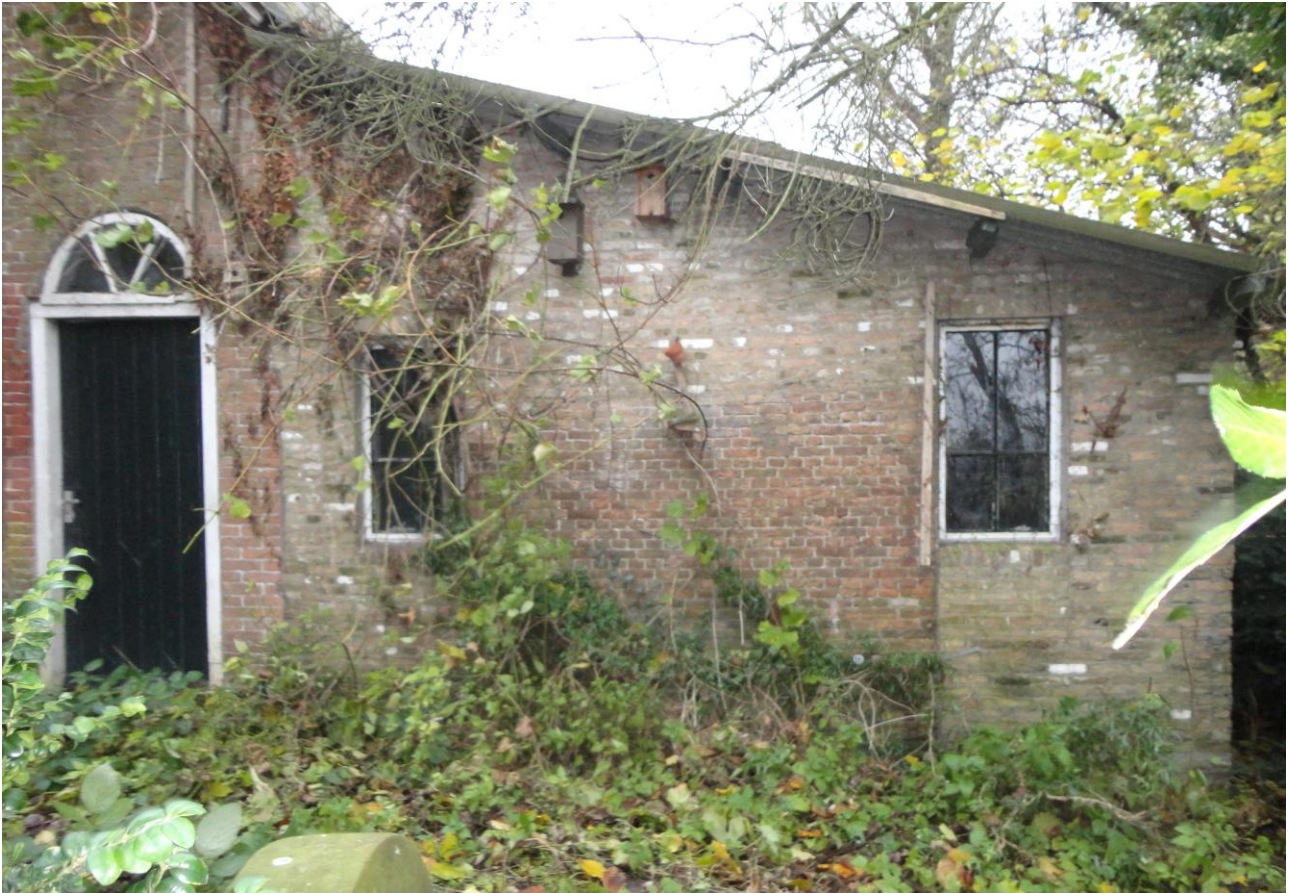
12. Aan de voorgevelzijde van de aanbouw is nog een stuk origineel metselwerk, Rijvorm (drieling) met een kalkvoeg en dagge, aanwezig. Mogelijk zijn dit resten bak- of karnhuisje.

Boven de linker gevelopening is een steen gevonden met daarop de datering 1790. Twee stenen daarboven is eveneens een steen met daarop de datering 1798.

De bakstenen van de oorspronkelijke bebouwing zijn waarschijnlijk herbruikt voor de aanbouw.

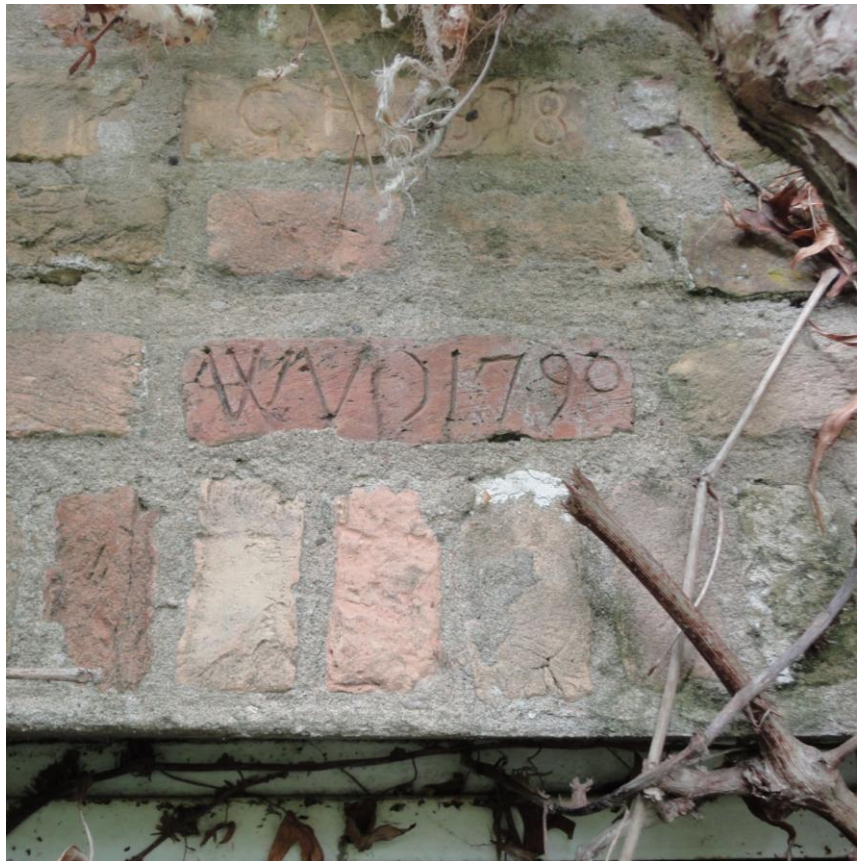
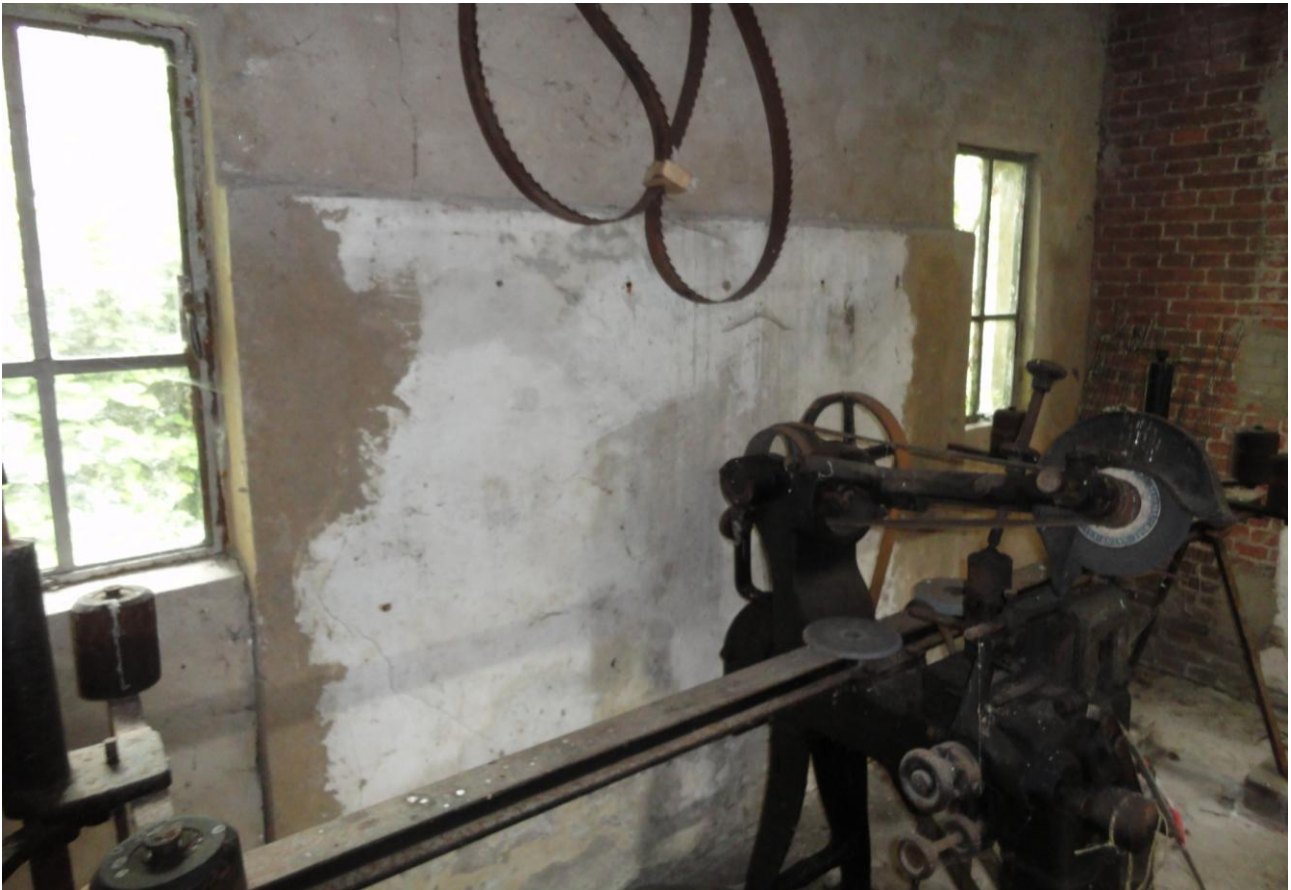
13. Aan de binnenzijde van de aanbouw is ter plaatse van het originele metselwerk een verdikking aanwezig.

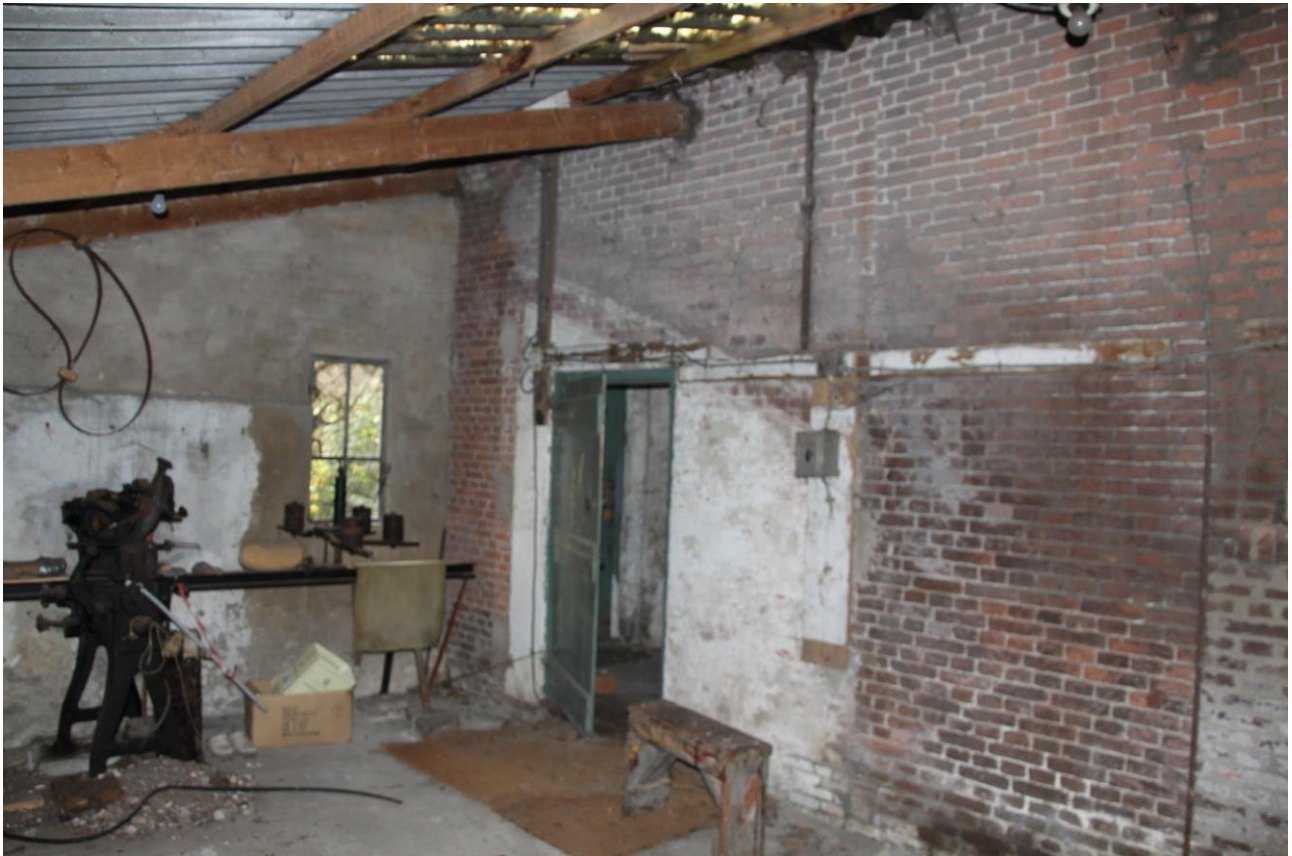
14. Aan de binnenzijde van de aanbouw zijn sporen gevonden van kleinere aanbouw. Deze aanbouw is ook terug te zien op een kleurenfoto uit het familie archief van de erfgenamen.

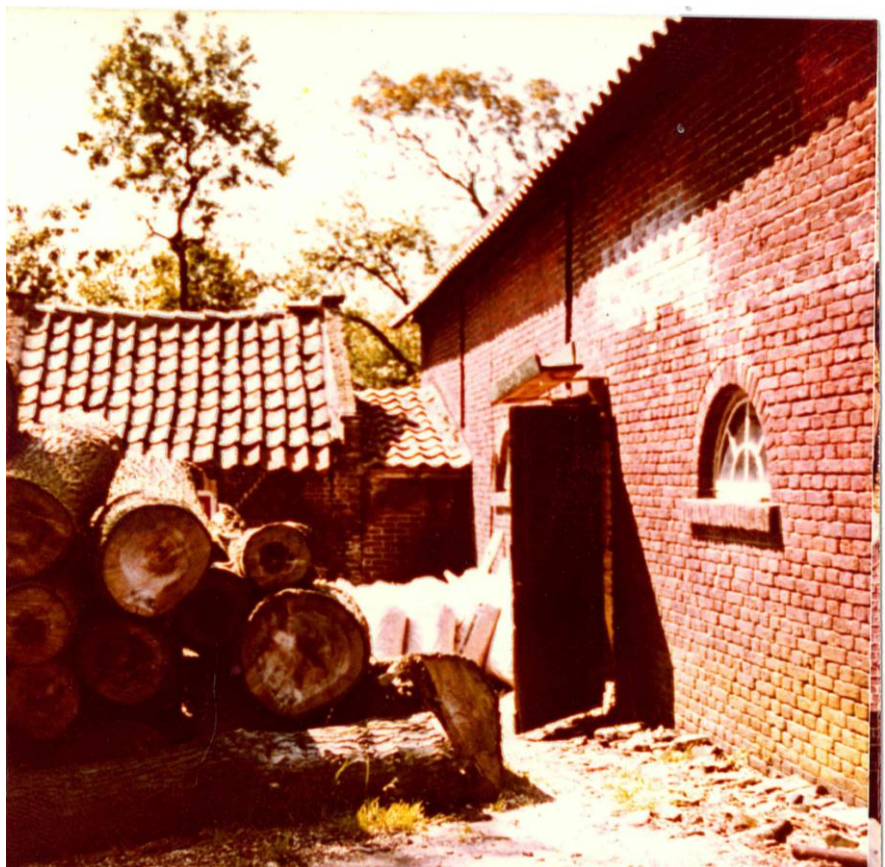
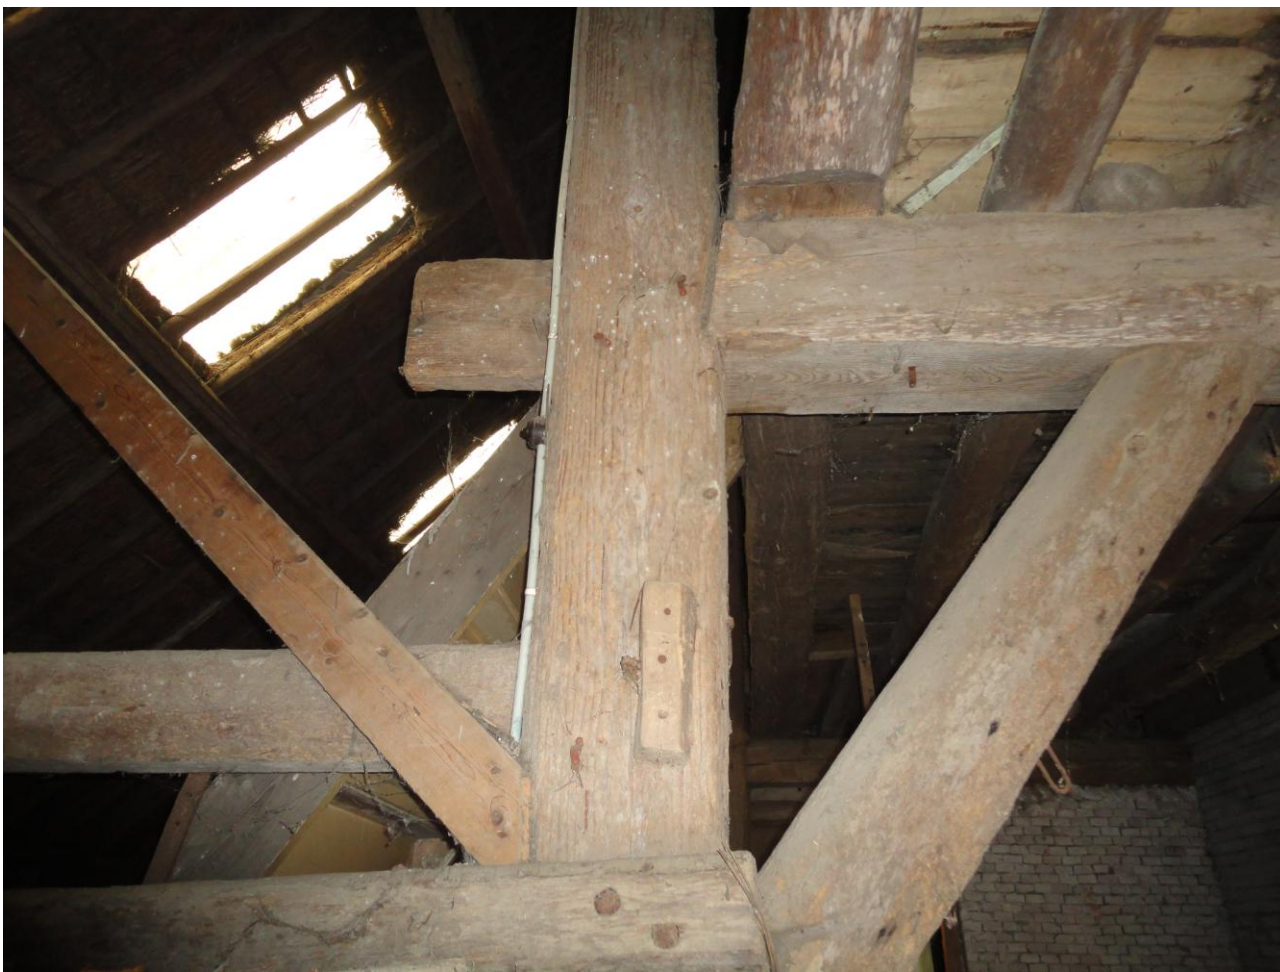
15. De ankerbalkconstructie in het schuurdeel is voor een groot deel origineel slechts, op enkele plaatsen zijn reparaties uitgevoerd of delen vervangen.

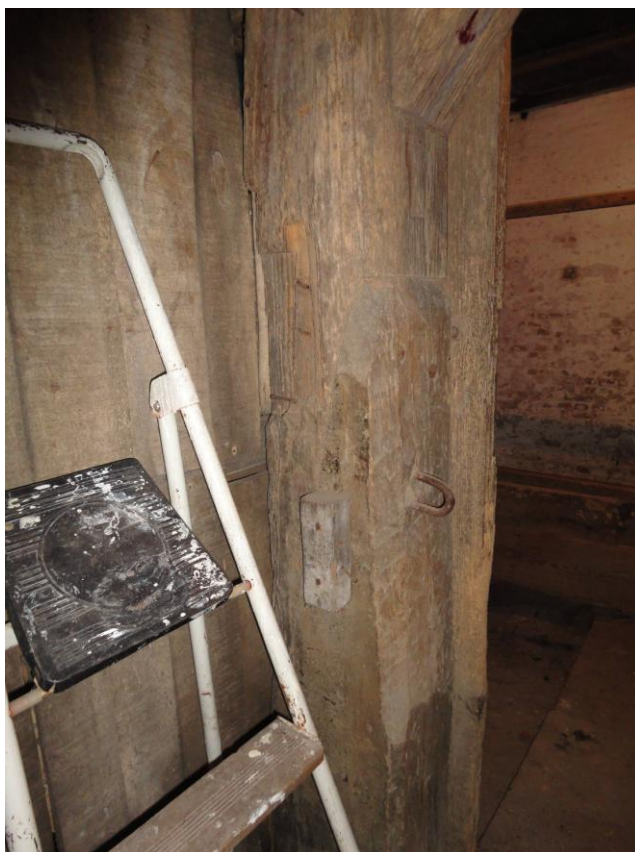
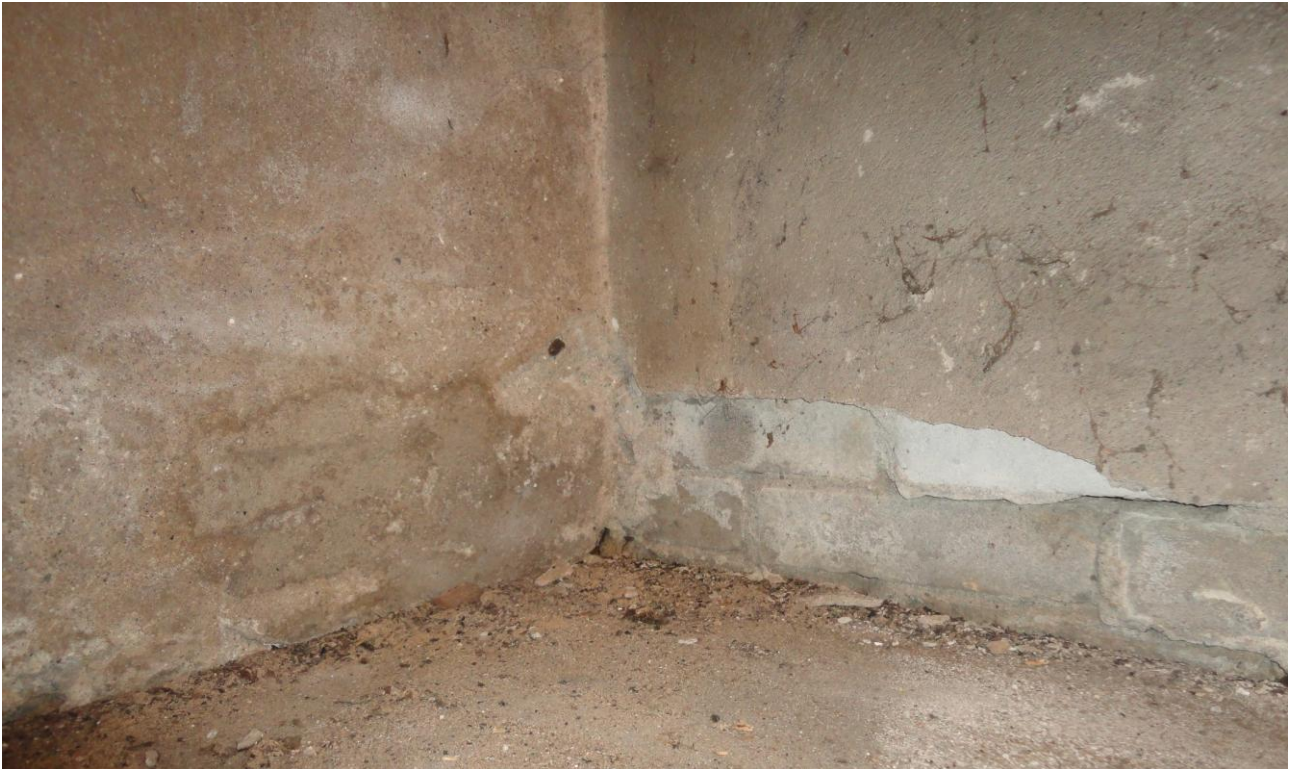
16. Een aantal wanden in het schuurdeel zijn een latere toevoeging. (kalkzandsteen). Erfgenamen hebben eveneens bevestigd dat deze er niet altijd gestaan hebben.
