BESTEMMINGSPLAN  
DE KORN 26 - DUSSEN  
SEPARATE BIJLAGEN

1. FLi Bodex - Verkennend bodemonderzoek De Korn 26 Dussen
2. Ecologisch Adviesbureau Cools - Quick scan beschermde natuurwaarden De Korn 26 te Dussen
3. Buro de Brug - Archeologisch bureau- en veldonderzoek Korn 26 te Dussen
4. Regio West-Brabant – Selectiebesluit archeologie De Korn 26 Dussen
5. BBM Architecten, Bouwhistorische verkenning Boerderij Korn 26 te Dussen
6. Van de Ouweland, Marktverkenning regionale behoefte aan woonzorgvoorziening in de woonzorgzone Almkerk/Dussen/Hank/Nieuwendijk

**VERKENNEND BODEMONDERZOEK**  
**KORN 26 TE DUSSEN**

**Middelbeers** : 1 juni 2015  
**Opsteller** : Bodex Milieu B.V.  
**Projectnaam** : Korn 26 te Dussen  
**Rapportnummer** : BM.0415142/VBO/msc.01  
**Oppervlakte** : circa 1.425 m<sup>2</sup>

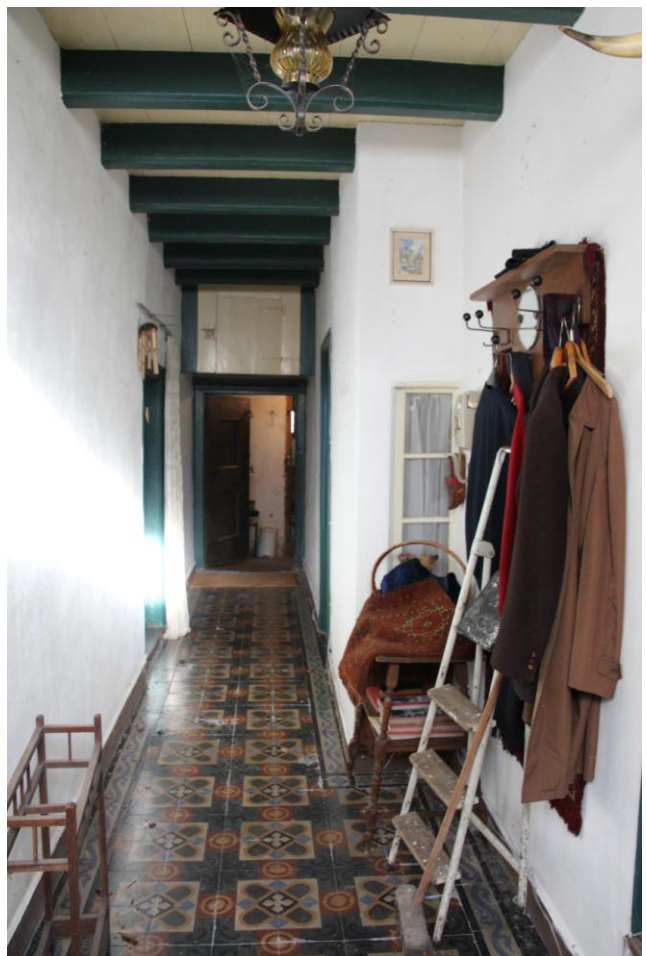
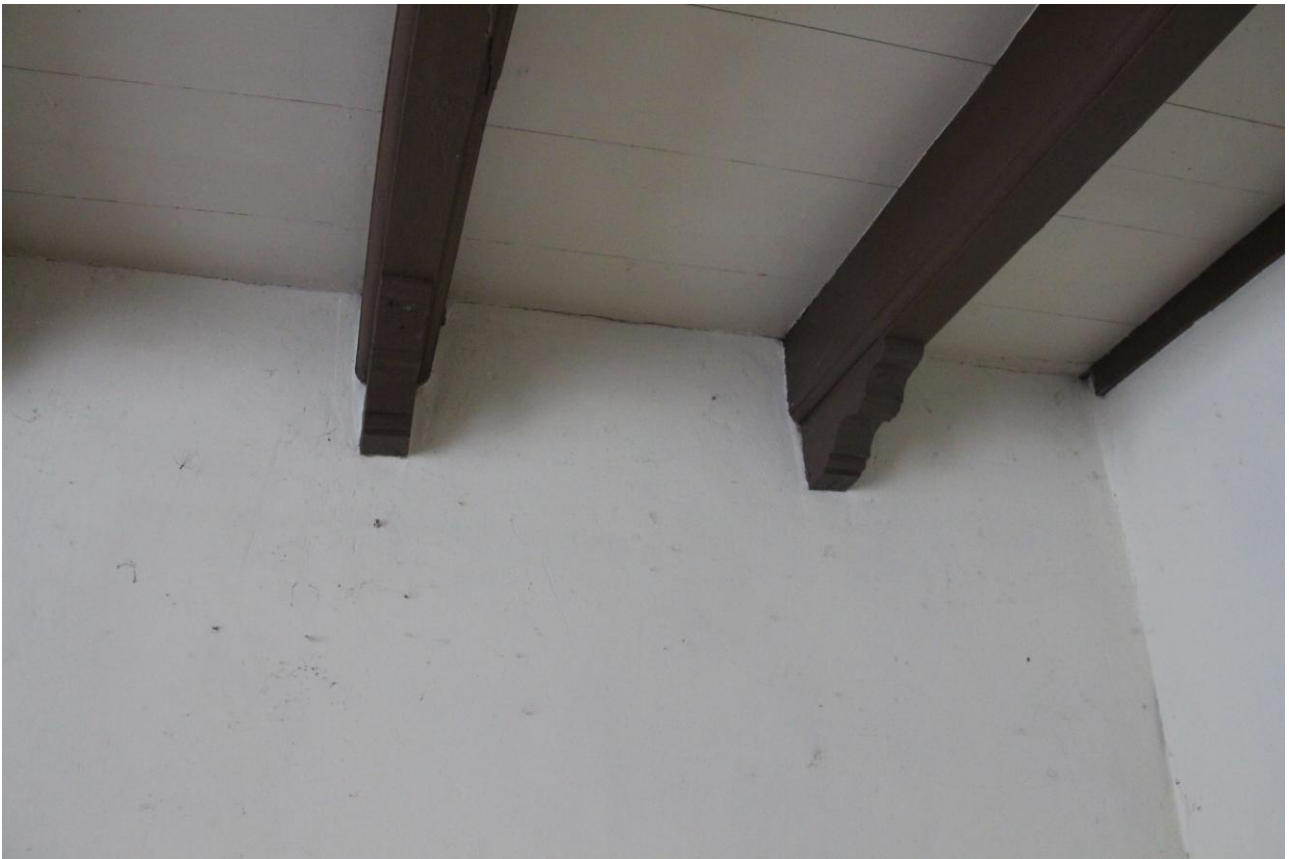
21. In de linker woonkamer bevinden zich aan de buitengevelzijde sleutelstukken onder de balklaag.

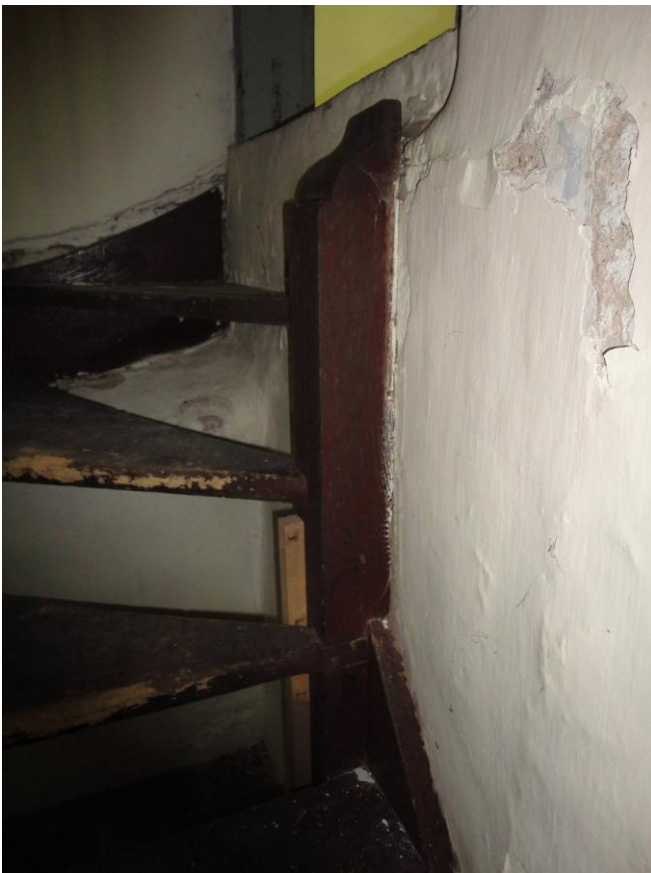
22. De trap naar de kelder is waarschijnlijk origineel gezien de detaillering van de trapboom

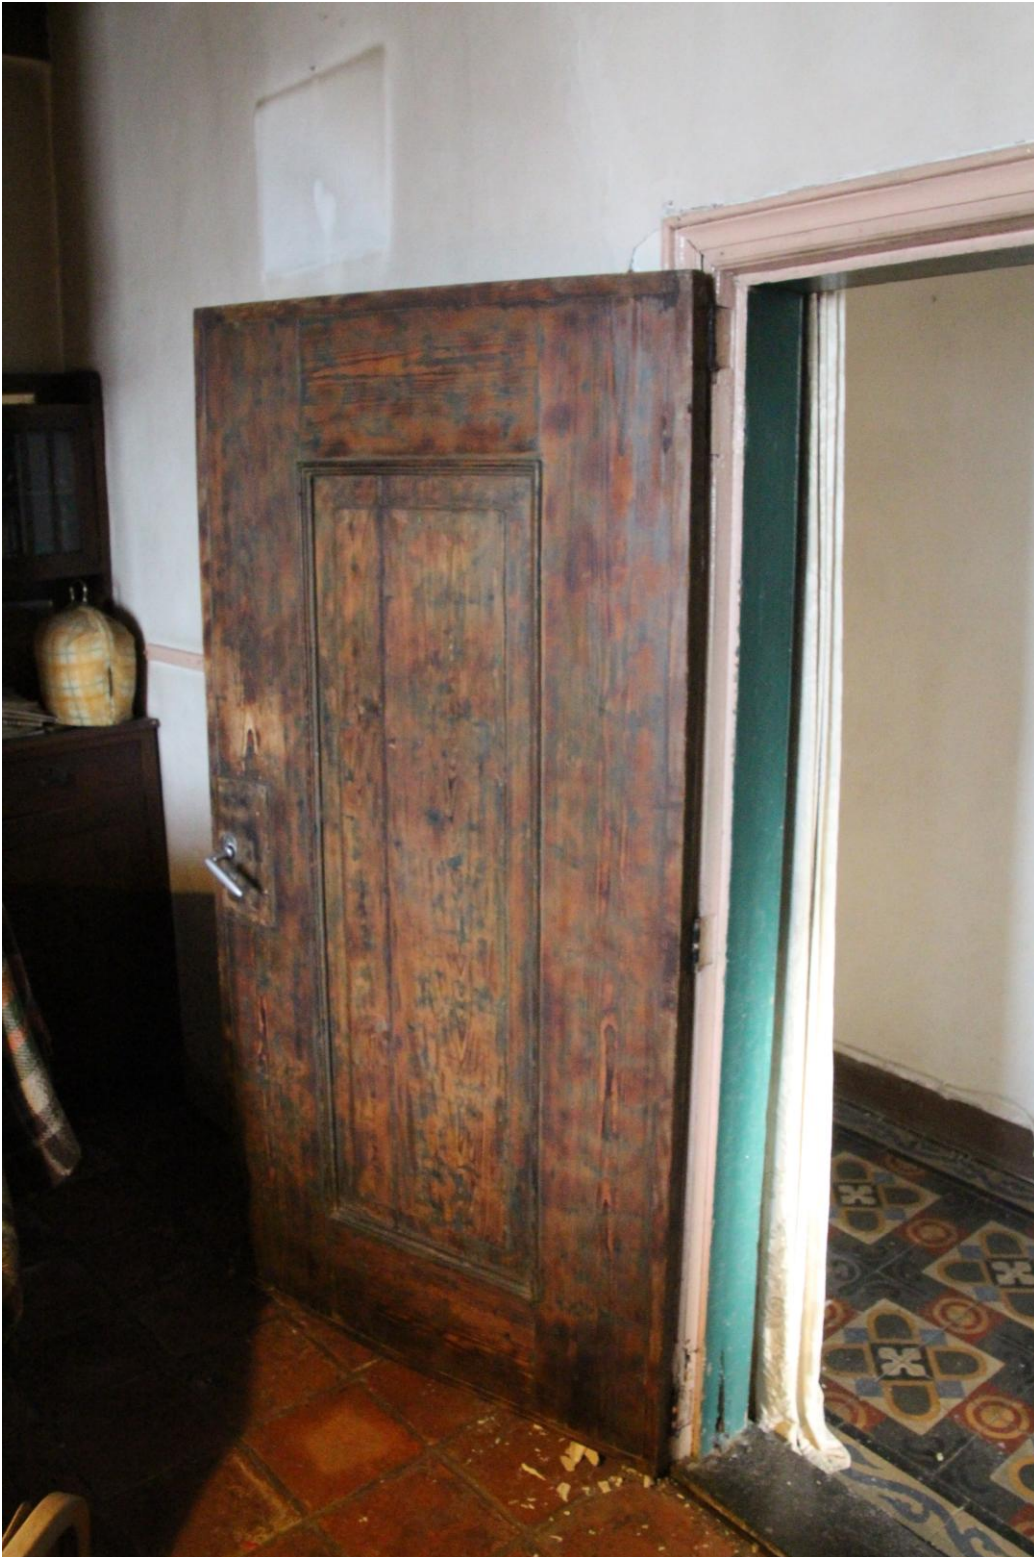
23. De deuren en kozijnen in het woongedeelte zijn authentieke eiken deuren met daarop sporen van een houting.

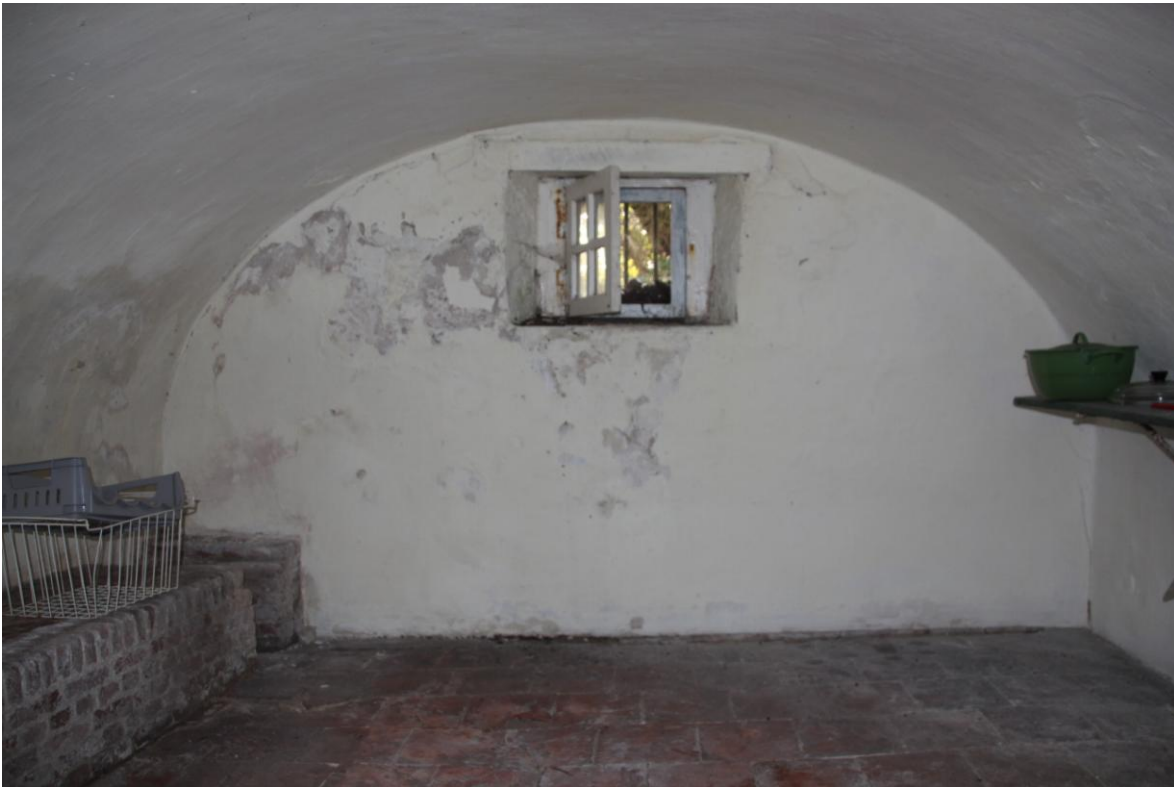
1. De boerderij heeft een oude opslagkelder v.z.v. een plavuizen vloer onder het stenen woongedeelte.

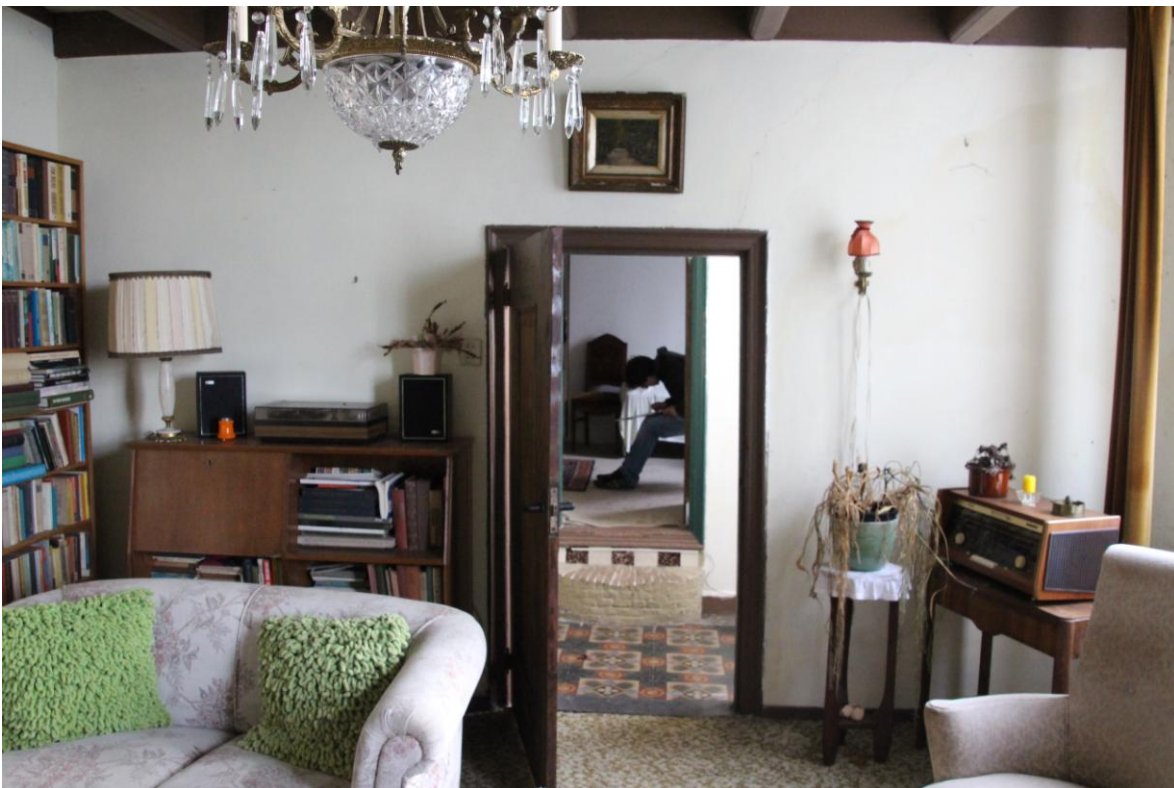
2. Kelder veroorzaakt een verhoging in het woongedeelte aan de rechterzijde van de centrale gang.

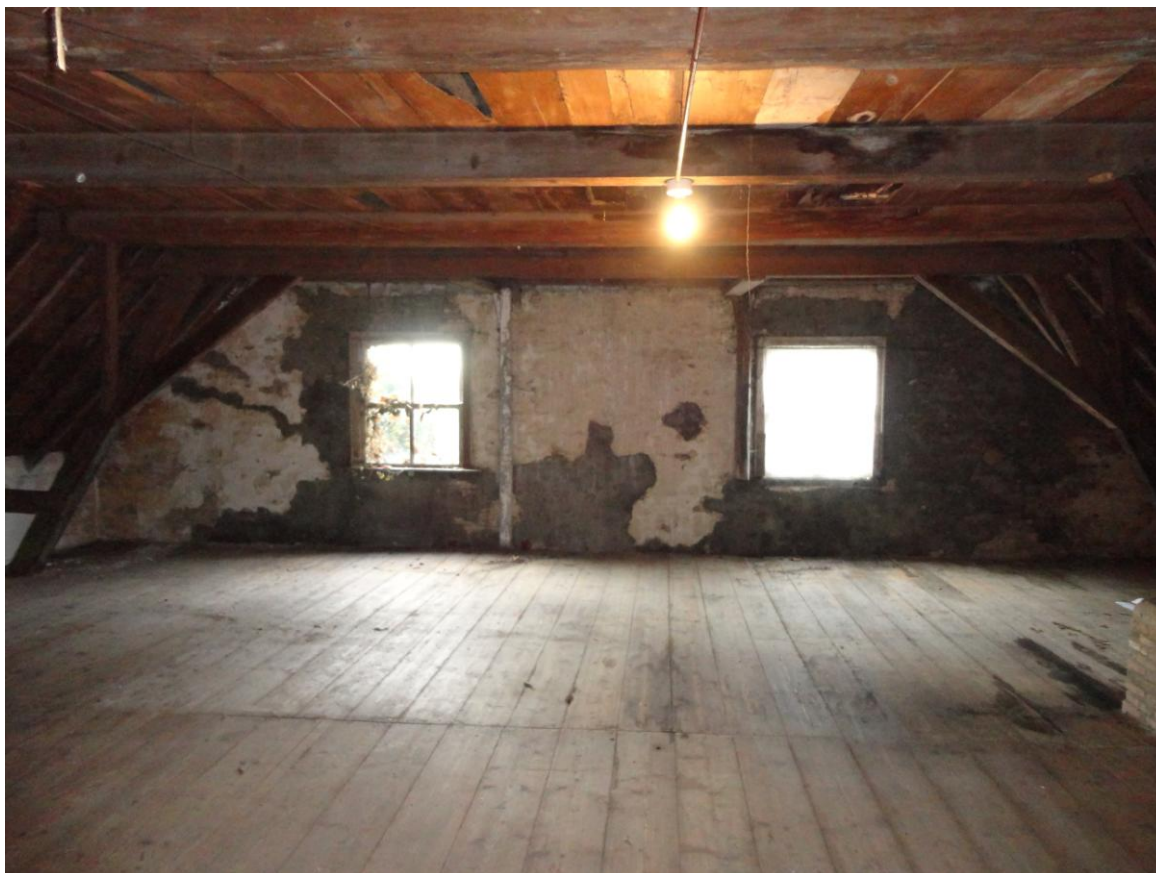
8. Eerste verdieping boven het woongedeelte. Houten vloerdelen met messing en groef.

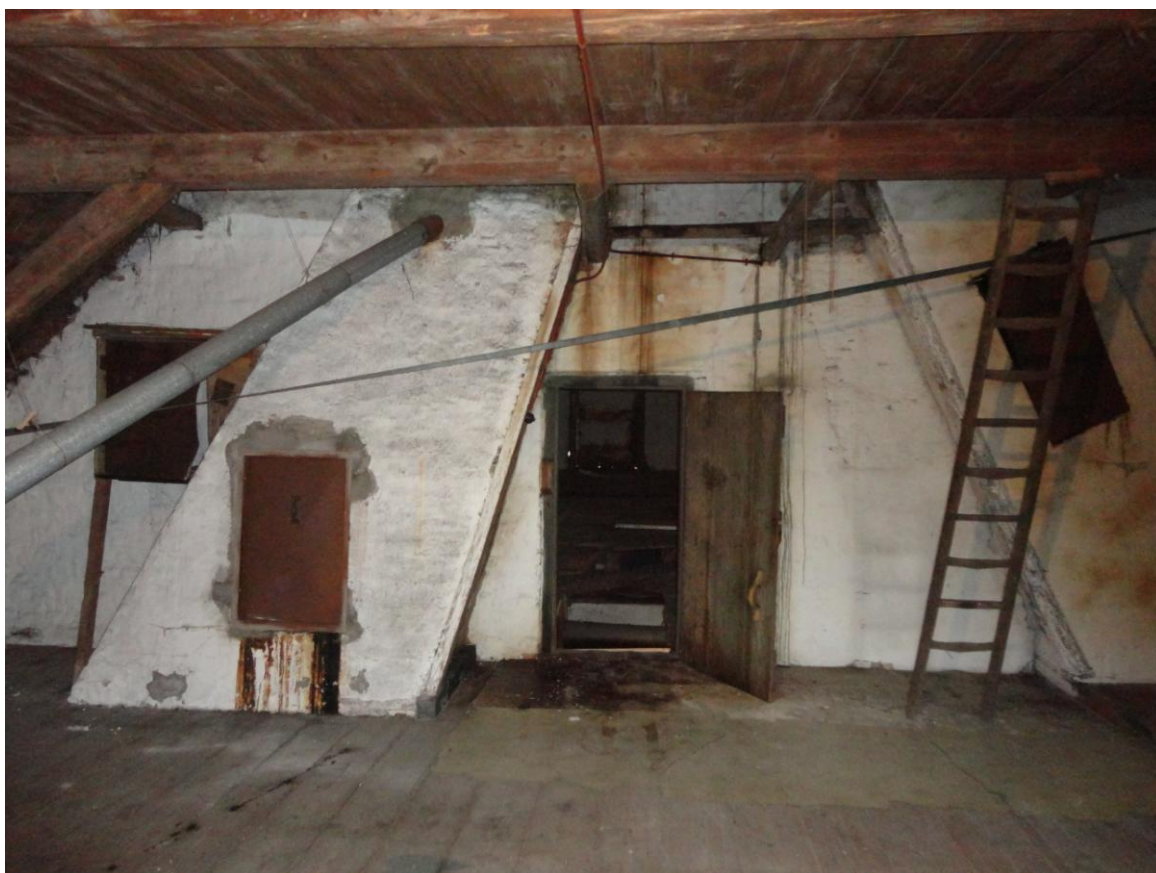
9. Eerste verdieping boven het woongedeelte, gezien richting brandmuur tussen woongedeelte en schuur. Tevens zichtbaar de twee oude schoorstenen en de later aangebrachte schoorsteen (foto nr. 4) Deze brandmuur verjongd aan de bovenzijde, aan de bovenzijde bevinden zich vlechtingen.

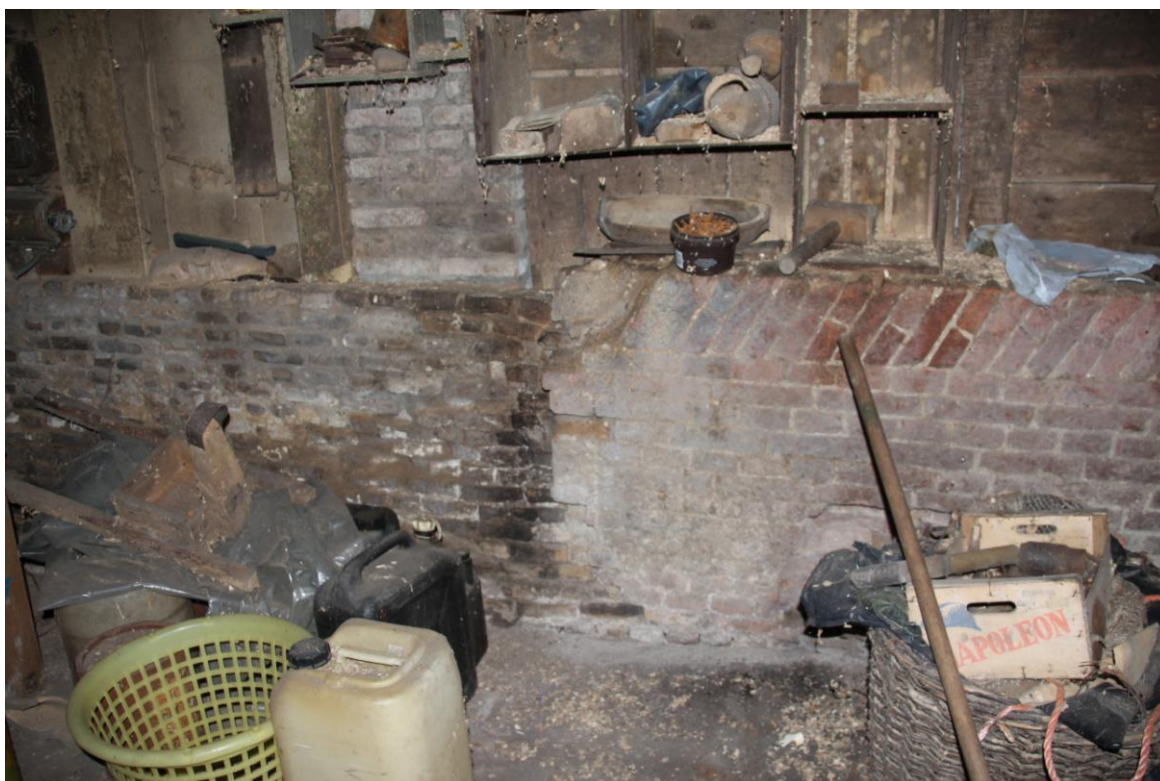
13. Detail schuur; metselwerk ter plaatse van lager gelegen deel.

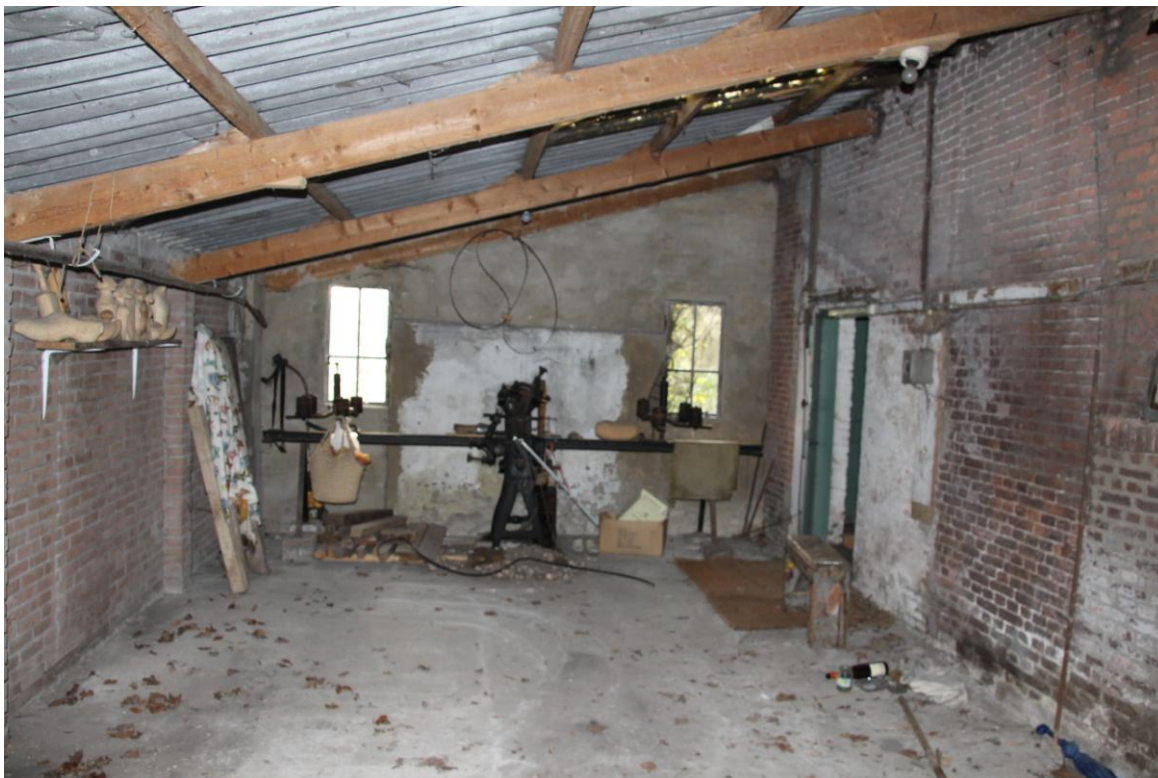
14. Later aangebouwde garage, sporen van afgebroken bebouwing zijn zichtbaar (wit gekalkt)
