# Quickscan Veldweg 21-23 Rijswijk

In opdracht van Familie Van Haften

Quicksan opgesteld door MIECON  
B.V. in opdracht van Portaal

Versie: 1  
Status: concept  
Aantal pagina's: 18

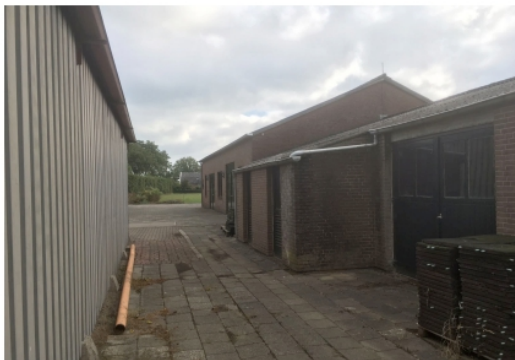
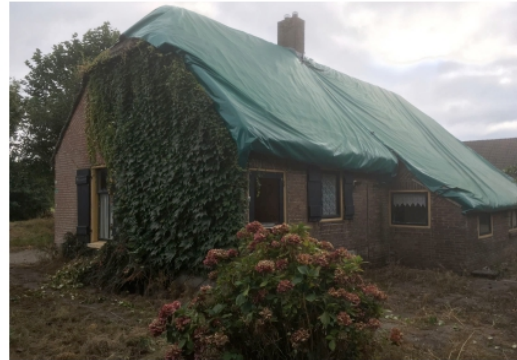
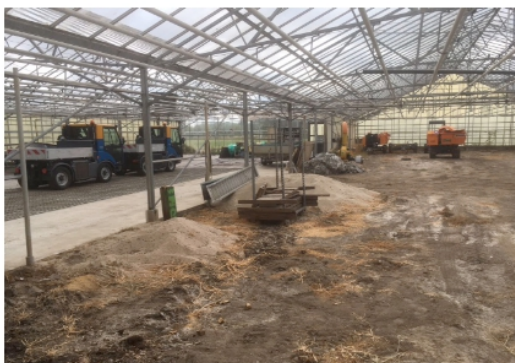
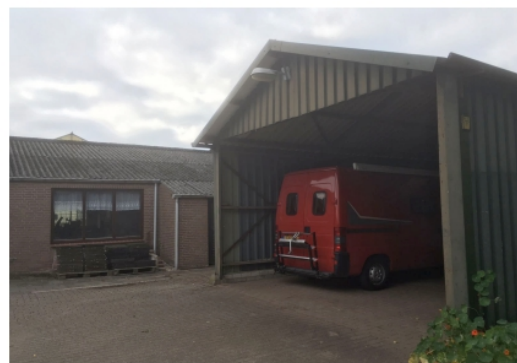
*Impressie van het plangebied ten tijde van het veldbezoek. (foto's: MIECON 2016).*

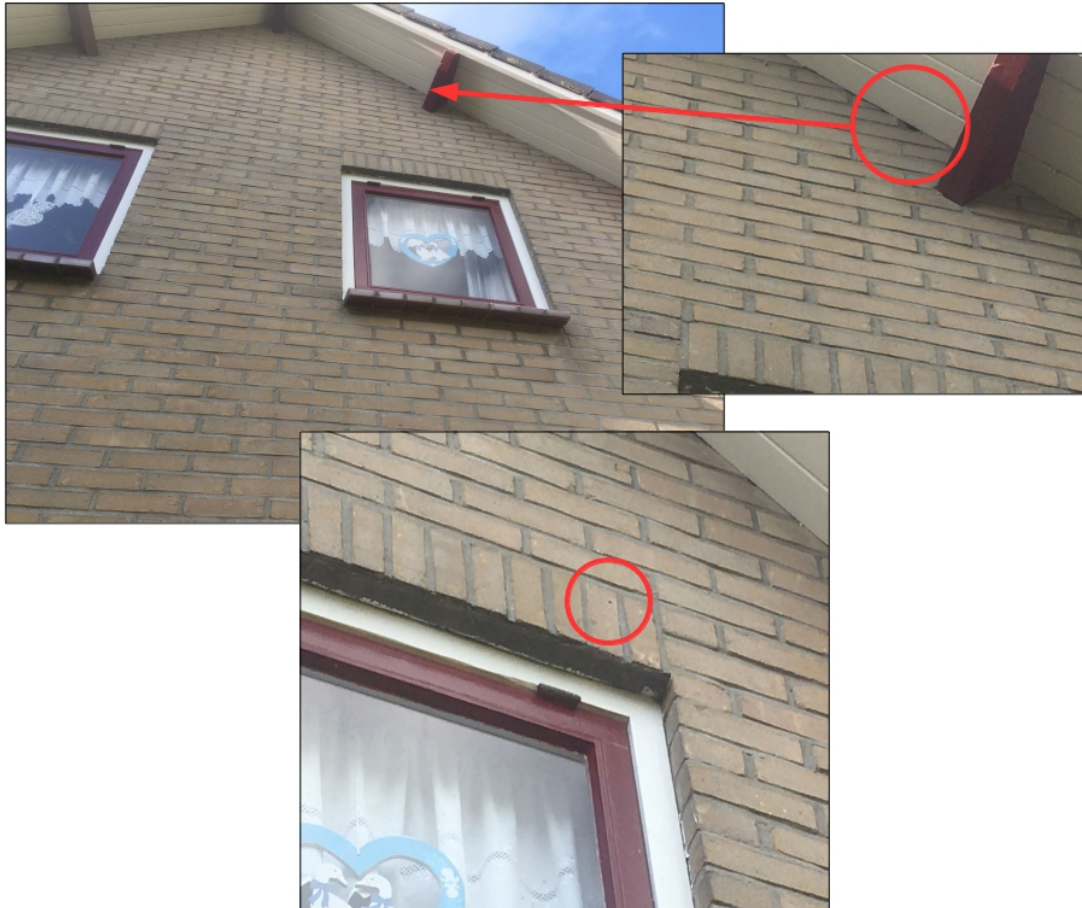
De te slopen panden zijn zowel van buiten als van binnen geïnspecteerd. Hierbij zijn op de buitengevel van de te slopen woning sporen gevonden die duiden op een zomerverblijfplaats van vleermuizen. Omdat nergens anders geschikte openingen zijn aangetroffen, kan op basis van de gevonden sporen worden gesteld dat het plangebied 1 vaste rust- of verblijfplaats van een gebouwbewonende vleermuissoort bevat. Hierbij gaat het vrijwel zeker om de Gewone dwergvleermuis (*Pipistrellus pipistrellus*),

*Sporen van vleermuizen op de gevel van het te slopen woonhuis. De rode pijl geeft aan waar een opening te zien is in de muur bij de aansluiting van het dakoverstek met de gevel. Aan de rechterzijde is dezelfde opening te zien maar dan uitvergroot. De onderste foto toont een vleermuiskeutel die op de gevel plakt. Ook op de raamdorpel zijn vleermuiskeutels aangetroffen.*

Voorafgaand aan de sloop wordt een exclusionflap geplaatst over de bestaande invliegopening. Deze flap zorgt ervoor dat vleermuizen het pand kunnen verlaten maar niet terug kunnen keren. Ook andere openingen die nu niet gebruikt worden, moeten dicht gemaakt worden omdat vleermuizen anders elders in het pand een ingang gaan zoeken.

Om meer zekerheid te verkrijgen over het gebruik van het te slopen pand als vaste rust- of verblijfplaats van vleermuizen is de gevel van dichtbij geïnspecteerd. Hierbij is geconcludeerd dat de opening in de gevel niet geschikt is om te dienen als vaste rust- of verblijfplaats. De aanwezigheid van spinrag was een aanwijzing dat de opening niet in gebruik is.

Na de controle is de opening in de gevel nogmaals van dichtbij geïnspecteerd. Ook nu was de conclusie dat deze niet is gebruikt door vleermuizen. De opening is vervolgens afgedicht met schuimrubber.
