**Notitie ruimtelijke kwaliteit**

**Bijlage Toelichting  
Bestemmingsplan Buitengebied –  
Veldweg 21 en 23 –  
2017**

Notitie ruimtelijke kwaliteit

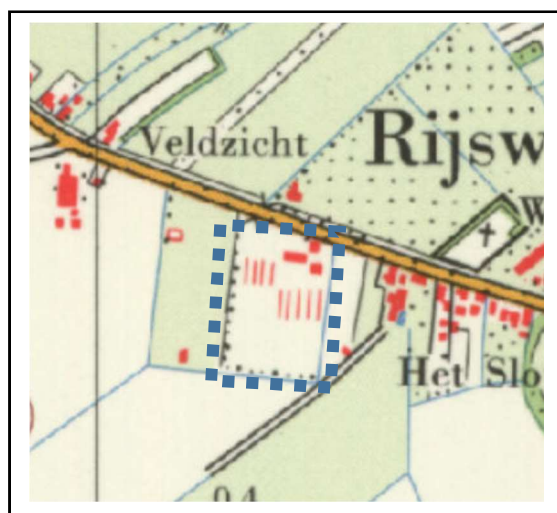
*Figuur 2 : Topografisch kaartmateriaal uitbreiding bedrijf (Topotijdreis.nl)*

In 1972 volgt een vergunning voor een nieuwe kas (kenmerk 1972 023). In 1976 wordt de schuur verbouwd (kenmerk 1976 026). In 1979 wordt de kas uitgebreid (kenmerk 1979 041). Op topografisch kaartmateriaal vanaf 1981 is op de locatie een nieuwe kas ten westen van de bestaande bebouwing ingetekend. De glasopstanden zijn globaal ingetekend.

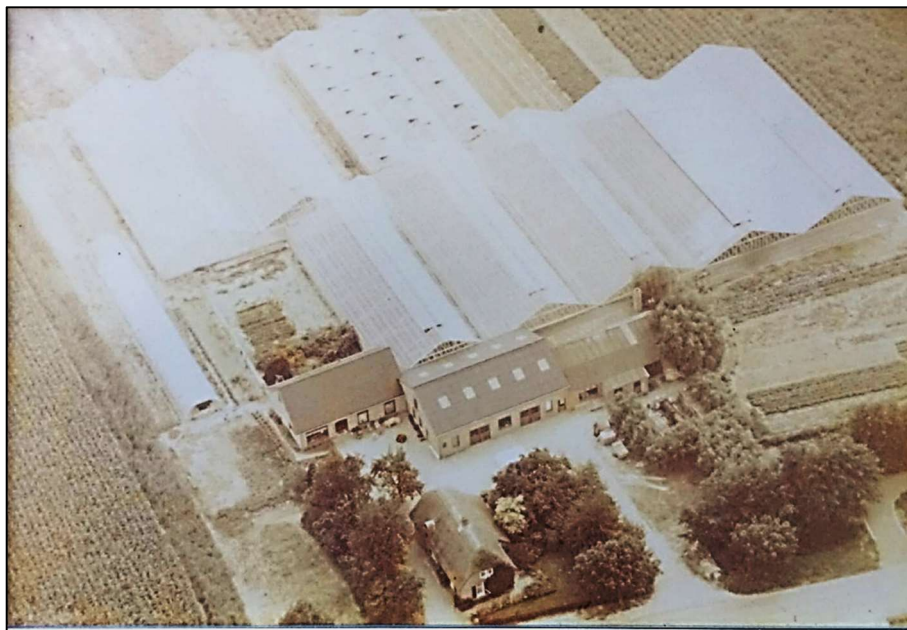
*Figuur 3 : Luchtfoto situatie 1990*

In 1981 is een afdak gebouwd aan de sorteerruimte (kenmerk 1981 033). In 1987 is een carport opgericht (kenmerk 1987 005). Hiermee heeft het bedrijf zijn maximale omvang in bebouwingsoppervlak bereikt. Op onderstaande luchtfoto uit 1990 is de bebouwing van het bedrijf zichtbaar.

In de huidige situatie is een groot deel van de oorspronkelijke bedrijfsbebouwing nog aanwezig. Uit de luchtfoto's uit 2016 en 1990 en de topografische kaarten uit 2009 en 2016, blijkt dat de oorspronkelijke bebouwing na de sloop van een deel van de glasopstanden gelijk is gebleven. De twee woningen, de schuur, de sorteerruimte met overkapping en de carport zijn in de oorspronkelijke situatie (foto 1990) en na de sloop van een deel van de glasopstanden (foto 2016) niet toegenomen in oppervlakte (zie tevens bijlage 3).

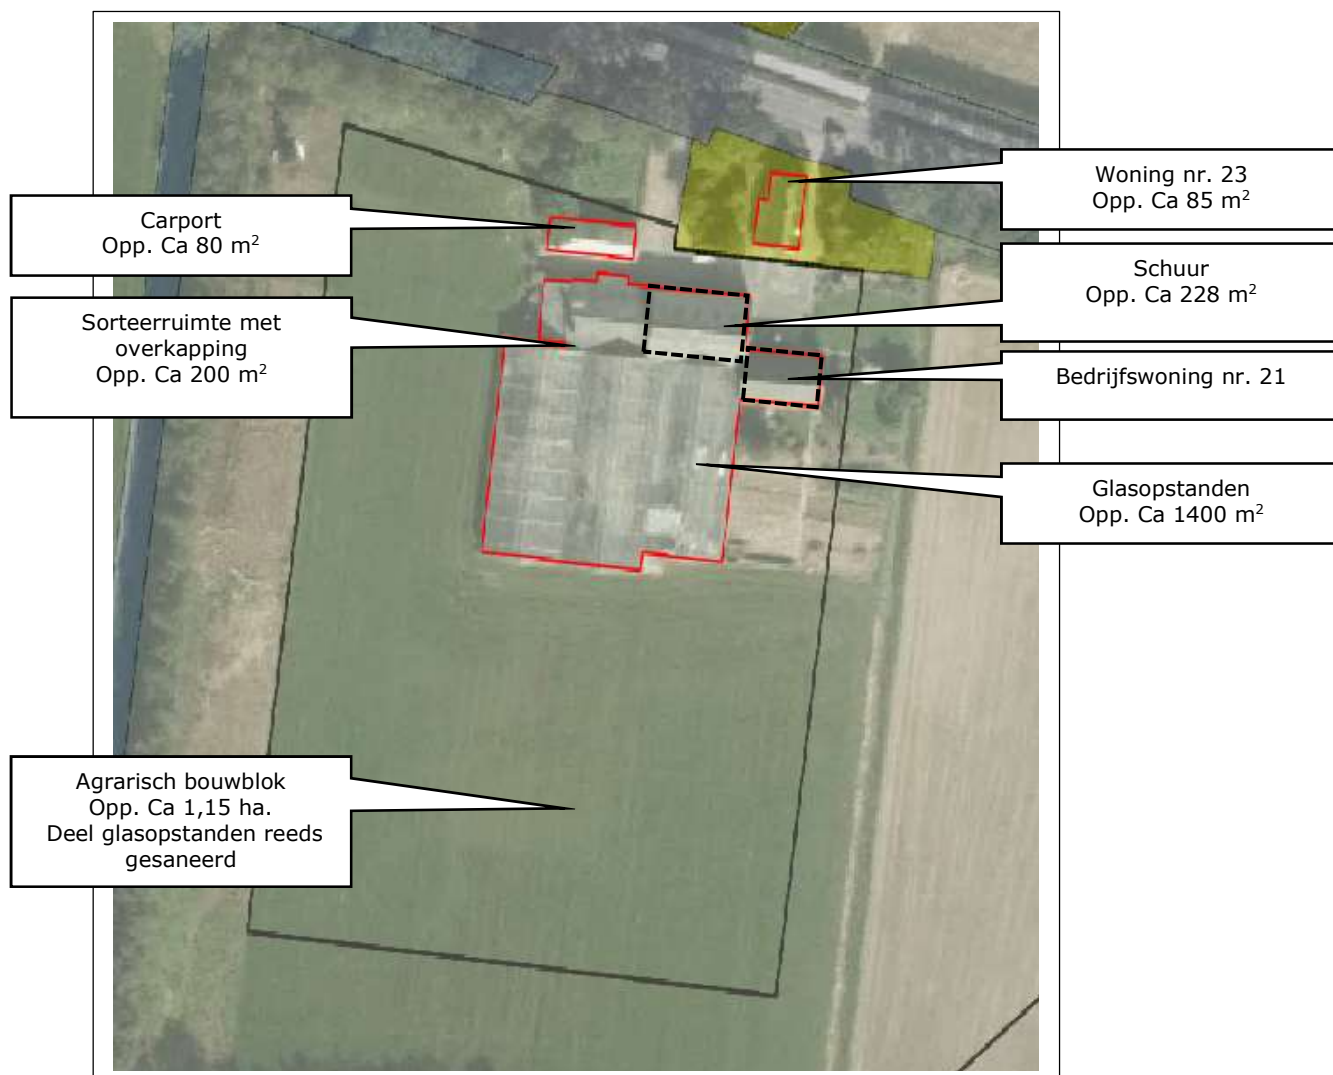
*Figuur 6 : Situatie Veldweg 21 en 23*

In de toekomstige situatie zal de bedrijfslocatie worden ingericht en gebruikt als een woonlocatie. Hiertoe zal de overtollige bedrijfsbebouwing worden gesaneerd. De overtollige bedrijfsbebouwing bestaat uit glasopstanden, een carport en een sorteerruimte met overkapping. De asbesthoudende beplating van de schuur en de sorteerruimte wordt gesaneerd. De schuur blijft in de bestaande omvang behouden en wordt toebedeeld aan de Veldweg 23. De woning aan de Veldweg 23 zal worden gerestaureerd, gemoderniseerd op basis van de hedendaagse woonwensen en kwaliteitseisen en daarbij met 3 meter vergroot aan de achterzijde van het pand. Het beeldbepalende aanzicht van de woning blijft ook in de nieuwe situatie gehandhaafd.

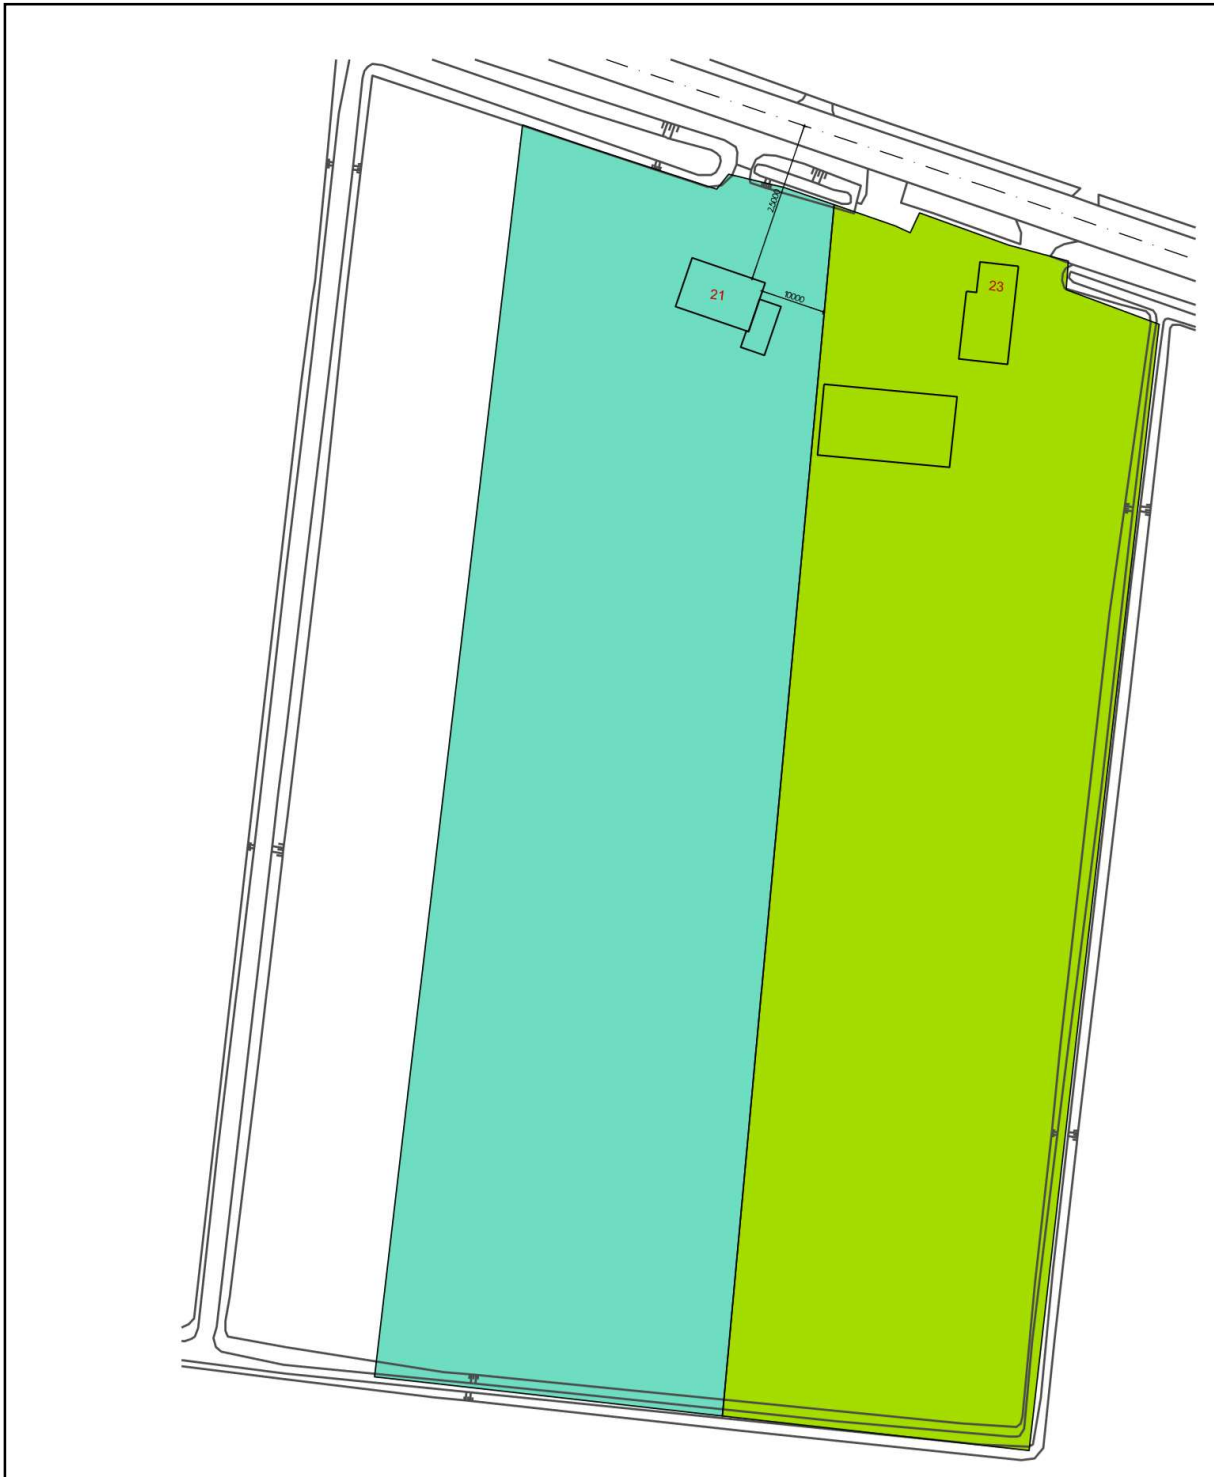
*Figuur 7 : Nieuwe situatie Veldweg 21/23 (Struik & Partners 2017)*

De huidige bedrijfswoning Veldweg nr. 21 (opgericht jaren '70) wordt aan de voorzijde van het perceel 4017, aan de Veldweg herbouwd. Door de nieuwe situering van de woning in lijn met het bestaande bebouwingslint, wordt beter aangesloten op de stedenbouwkundige structuur aan de Veldweg. Voor het aanzicht van de nieuwe woning is een ontwerp opgesteld (zie tevens bijlage 5). Het ontwerp en de bouwstijl van de nieuwe woning (vrijstaande woning met details, verdieping en kap) sluit aan bij de stedenbouwkundige structuur (vrijstaande woningen in landelijke bebouwingsstijl) en landschappelijke karakteristiek (bebouwingslint met besloten structuur en doorzichten naar open buitengebied) ter plaatse.

De nieuwe situatie met de opnieuw opgerichte woning aan de Veldweg 21 sluit in schaal, bouwmassa, bouwvorm, functie en materiaalgebruik beter aan op de bestaande vrijstaande woonbebouwing in de omgeving. Door het saneren van de bedrijfsbebouwing zullen tevens nieuwe doorzichten vanaf de besloten Veldweg naar het open buitengebied ontstaan. Het voormalige agrarische bouwblok wordt in de nieuwe situatie door de sloop van bebouwing hersteld als open gebied.

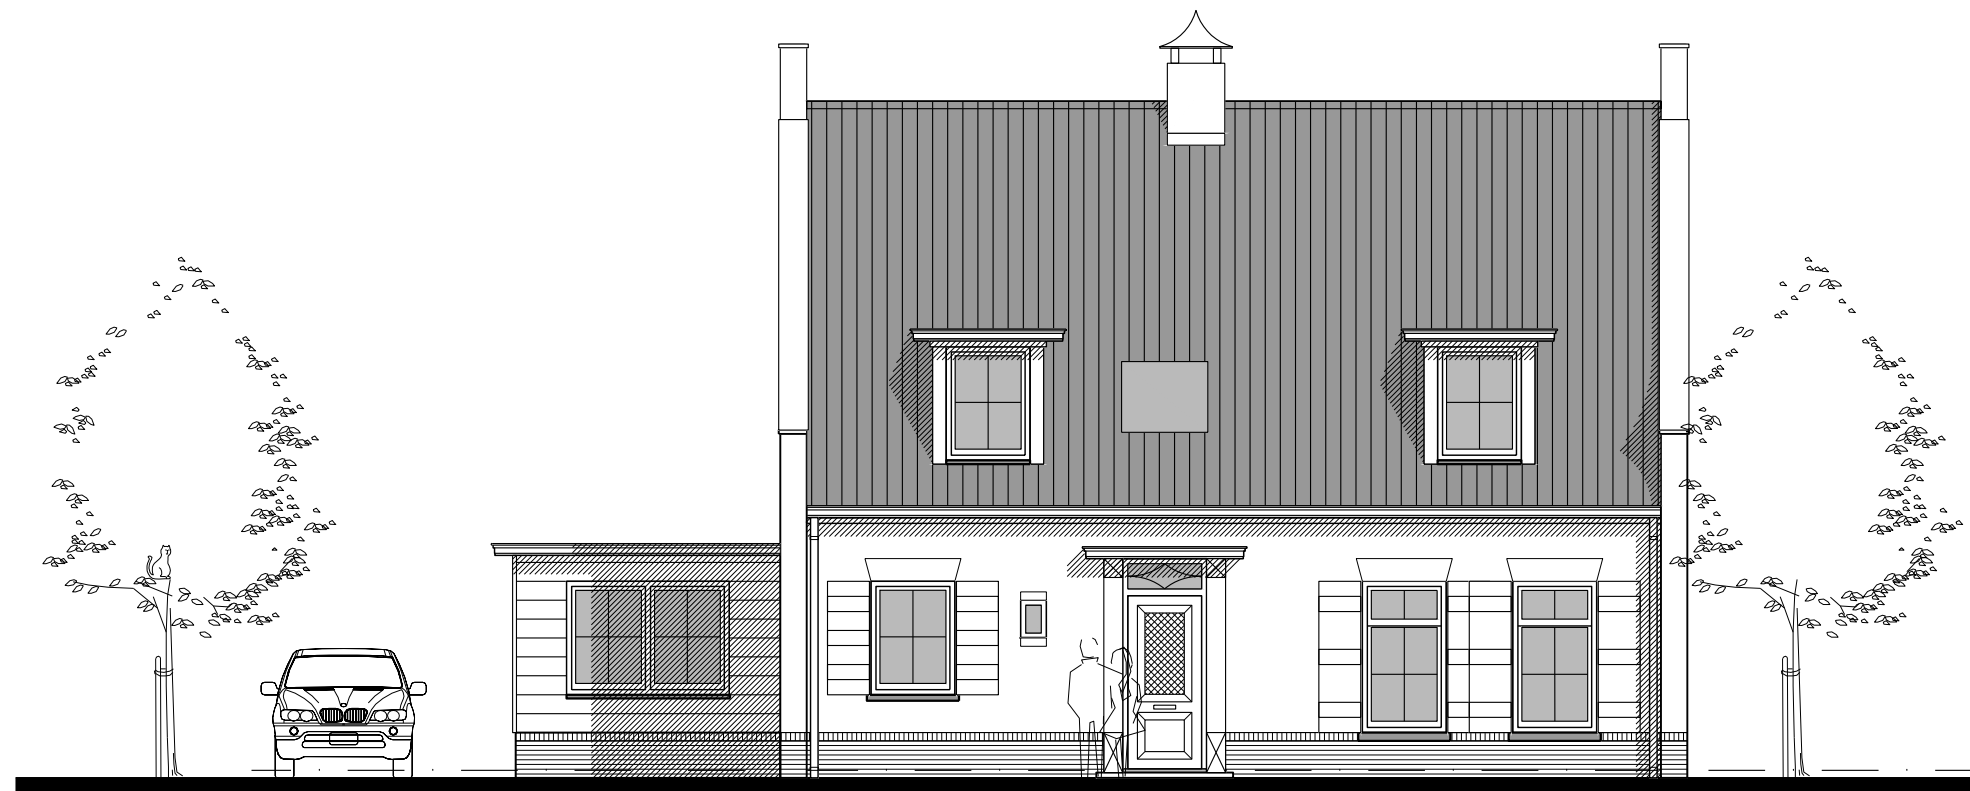
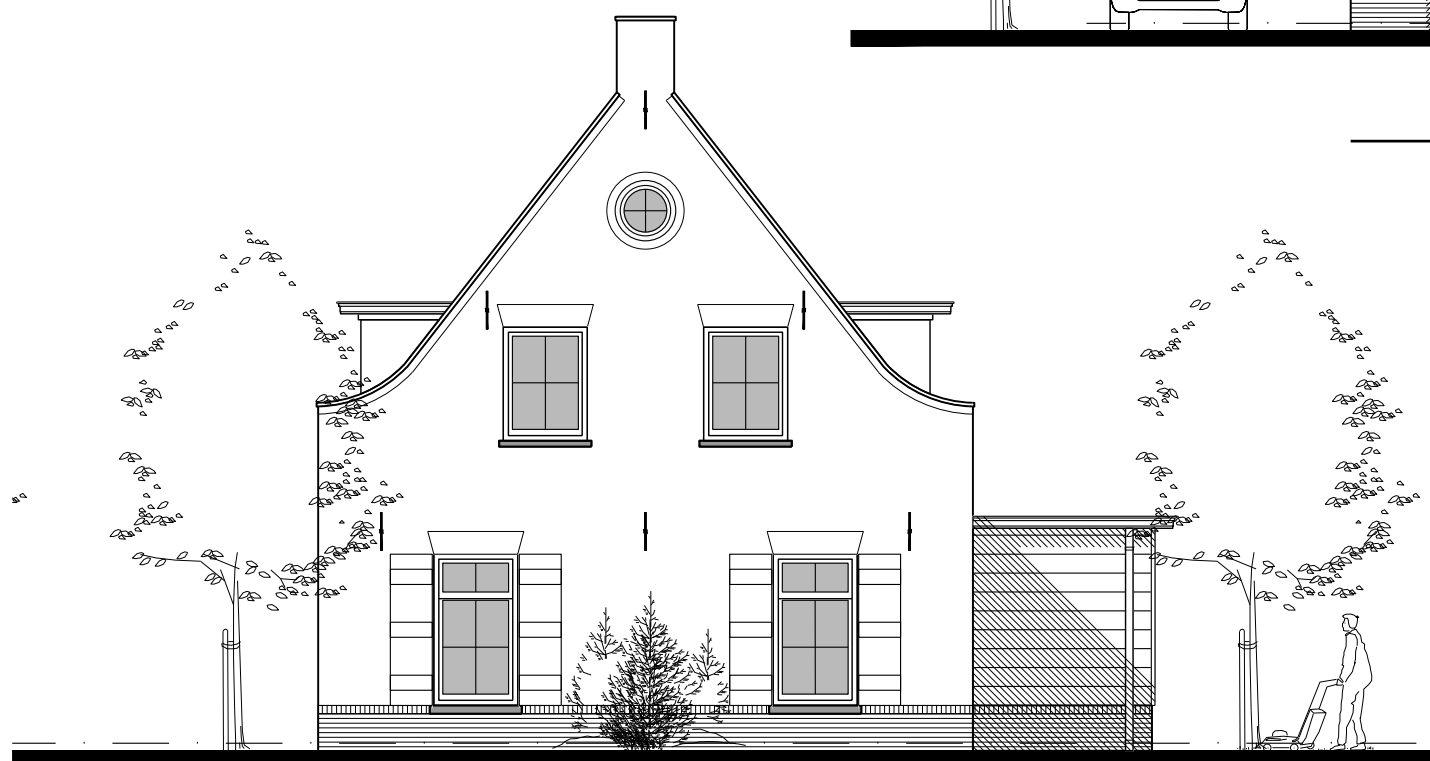
Voorgevel

- Dak, keramische pannen, zwart
- Gevel, baksteen, brons/geel bont
- Gevel plint, baksteen, donkere voeg
- Kozijnen, hout, gebroken wit
- Ramen, hout, donker blauw
- Deuren, hout, donker blauw
- Goot+boeiboord, kunststof, gebroken wit
- hwa, staal, zinkkleur
