# Asbest Advies Brabant

## Asbestinventarisatie

Bedrijfshal en omliggend terrein  
Hoefpad 9  
Uitwijk

| Asbest Advies Brabant | |
|---|---|
| Projectnummer | 170852 v1.0 |

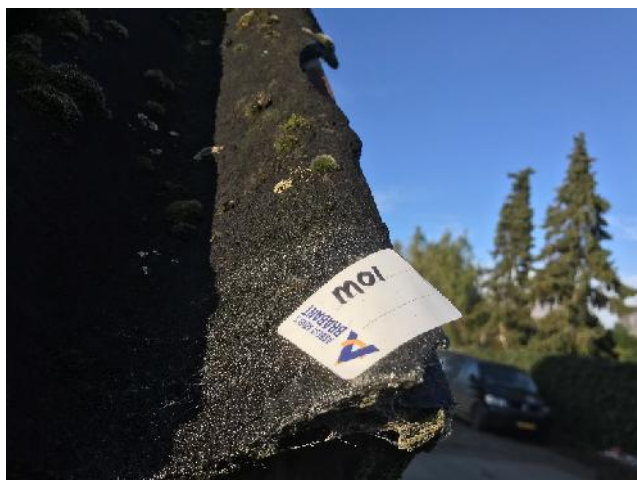
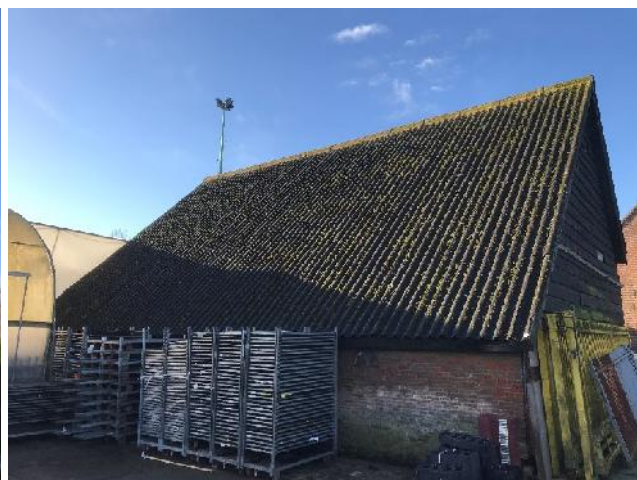
**Bron: 1**

| Omschrijving materiaal | Golfplaat |
| Analyseresultaat | 10 - 15 % Chrysotiel, 2 - 5 % Crocidoliet |
| Locatie vindplaats | Bedrijfshal |
| Geschatte hoeveelheid | 141 m <sup>2</sup> |
| Hechtgebondenheid | Hechtgebonden |
| Graad / mate van verwerking | Licht verweerd |
| Graad / mate van beschadiging | Licht beschadigd |
| Bevestigingswijze | Geschroefd |
| Risicoklasse | 2A |
| Opmerking | Tussen de houten dakconstructie en de golfplaten is riet aangebracht |

| Wijze van verwijdering | Buitensanering conform bijlage XIIIa van Art. 4.27 ARBO-regeling |

| Omschrijving materiaal | Locatie omschrijving vindplaats | Conclusie en aanbevelingen | Opm |
|---|---|---|---|
| Golfplaat | Bedrijfshal | Er is geen direct risico. Saneren voorafgaand aan renovatie of sloop | 1 |

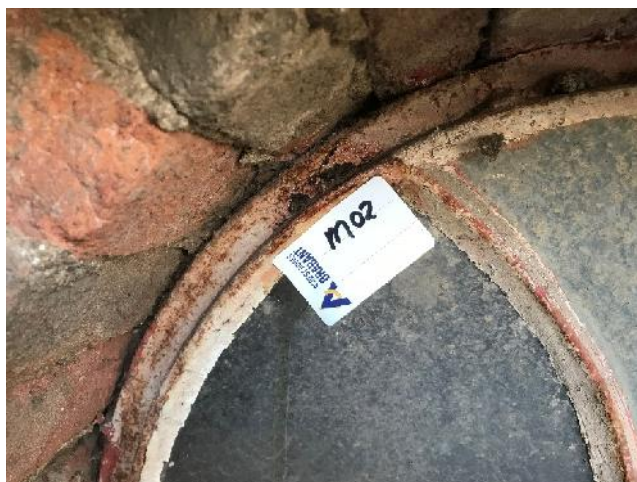
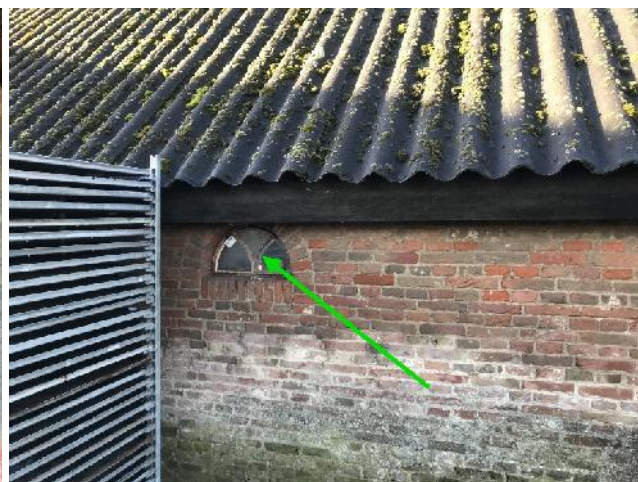
**Bron: 2**

| Omschrijving materiaal | Stopverf |
| Analyseresultaat | Asbest niet aantoonbaar <0,1% |
| Locatie vindplaats | Bedrijfshal |
| Geschatte hoeveelheid | 12 m <sup>1</sup> |
