Diverse (water)bodemonderzoeken

Percelen D796, D1921 (ged.), D521, D2273 (ged.) en  
D2275 (ged.) achter de Kerkstraat te Genderen

B19.7548

6 december 2019

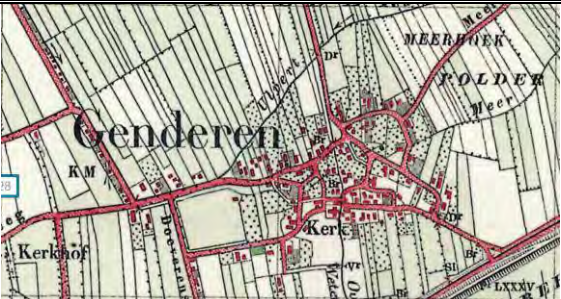
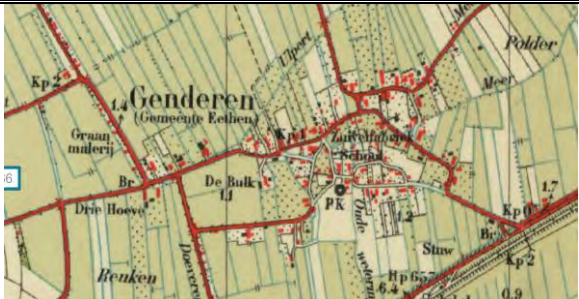
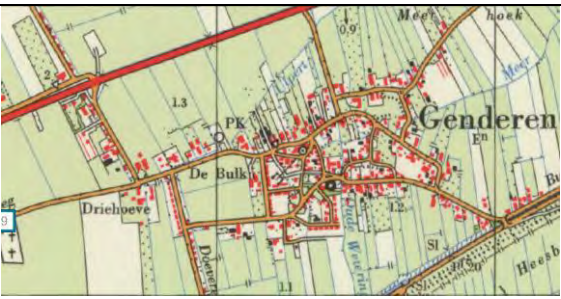
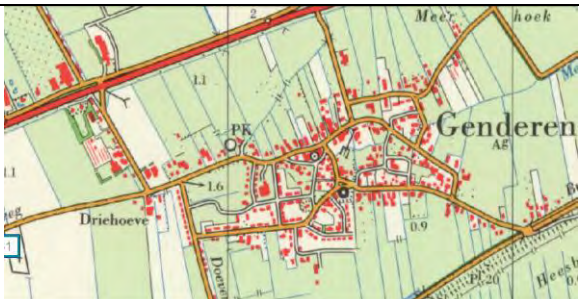
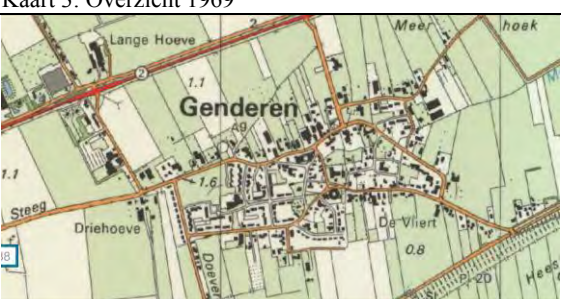
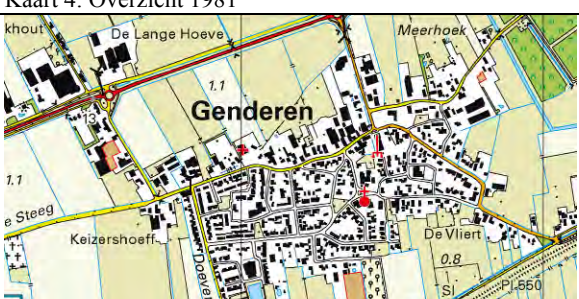
**Tabel 2.2: Overzichtskaarten**

Uit het bestuderen van de overzichtskaarten blijkt dat binnen het bestemmingsplan in het verleden enkele boomgaarden (gestippelde percelen) aanwezig zijn geweest. Verder zijn er in de loop der jaren watergangen gedempt. Hierop wordt nader ingegaan in de hoofdstukken 4 tot en met 12.

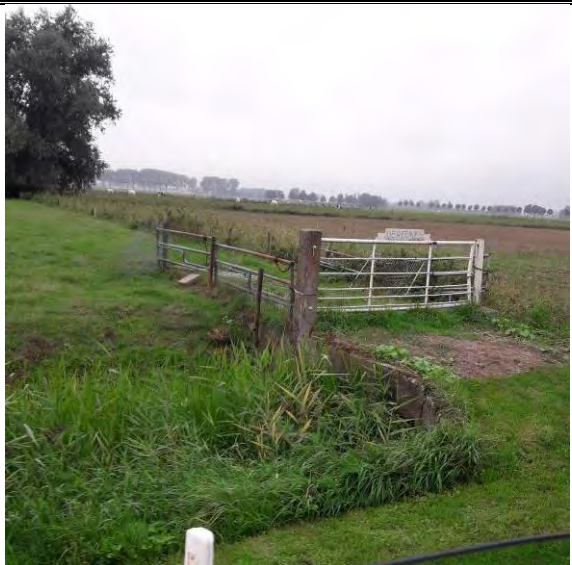
| Foto 1: overzicht weilanden | Foto 2: (puin)dam, toegang weiland |
