Rapport

Verkennend bodemonderzoek
Buitendijk 63 te Hank
Gemeente Dussen, sectie O, nummers 360 en 675

Projectnaam Buitendijk 63 te Hank
Projectnummer B2933

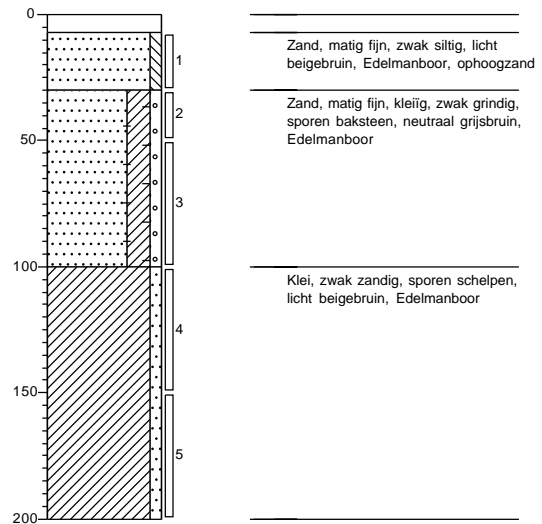
Boring: 02

<i>boring</i>	<i>diepte boring (m -mv)</i>	<i>traject (m -mv)</i>	<i>soort</i>	<i>waargenomen bijzonderheden</i>
02	2,00	0,30 - 1,00	zand	sporen baksteen
03	0,70	0,20 - 0,35	zand	resten baksteen
		0,35 - 0,70	klei	sporen baksteen
04	0,50	0,05 - 0,20		volledig menggranulaat
		0,20 - 0,50	Klei	sporen baksteen, sporen slakken
05	0,50	0,03 - 0,15		volledig menggranulaat
		0,15 - 0,50	Zand	sporen baksteen
06	0,50	0,20 - 0,50	Klei	sterk baksteenhoudend
10	0,50	0,00 - 0,50	Klei	sporen baksteen
11	0,50	0,05 - 0,20		volledig menggranulaat
		0,20 - 0,50	Klei	resten baksteen
12	2,00	0,00 - 0,05		volledig betongranulaat
		0,05 - 0,15		cement gebonden verharding
		0,15 - 0,35		volledig menggranulaat
		0,35 - 0,60	Klei	sporen baksteen
13	0,50	0,00 - 0,50	Klei	sporen baksteen
14	0,60	0,00 - 0,05		volledig betongranulaat
		0,05 - 0,15		cement gebonden verharding
		0,15 - 0,35		volledig menggranulaat
		0,35 - 0,60	Klei	sporen baksteen

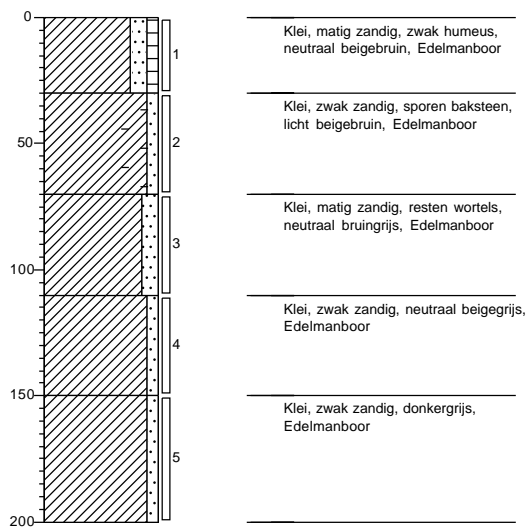
Boring: 103

103	2,00	0,30 - 0,70	Klei	sporen baksteen
