# VERKENNEND BODEMONDERZOEK

Transvaal 65 te Sleeuwijk

**Titel** : VERKENNEND BODEMONDERZOEK  
Transvaal 65 te Sleeuwijk

**Documentnummer** : 20210312-D-VO-1

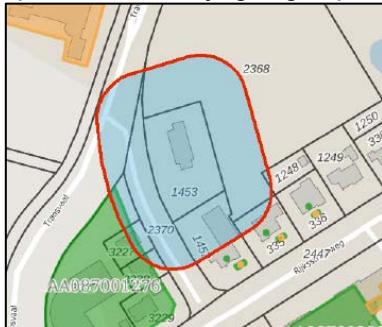
De geraadpleegde omgevingsrapportage van Omgevingsdienst Midden en West Brabant (bijlage F) geeft geen aanvullende bodeminformatie met betrekking tot de onderzoekslocatie. Ook zijn geen gegevens bekend van saneringscontouren, verontreinigingscontouren of nazorgcontouren. De gegeven informatie heeft betrekking op de zuidwestelijk gelegen perceel grenzend aan de Rijksstraatweg.

Afbeelding 3) Kaart omgevingsrapportage

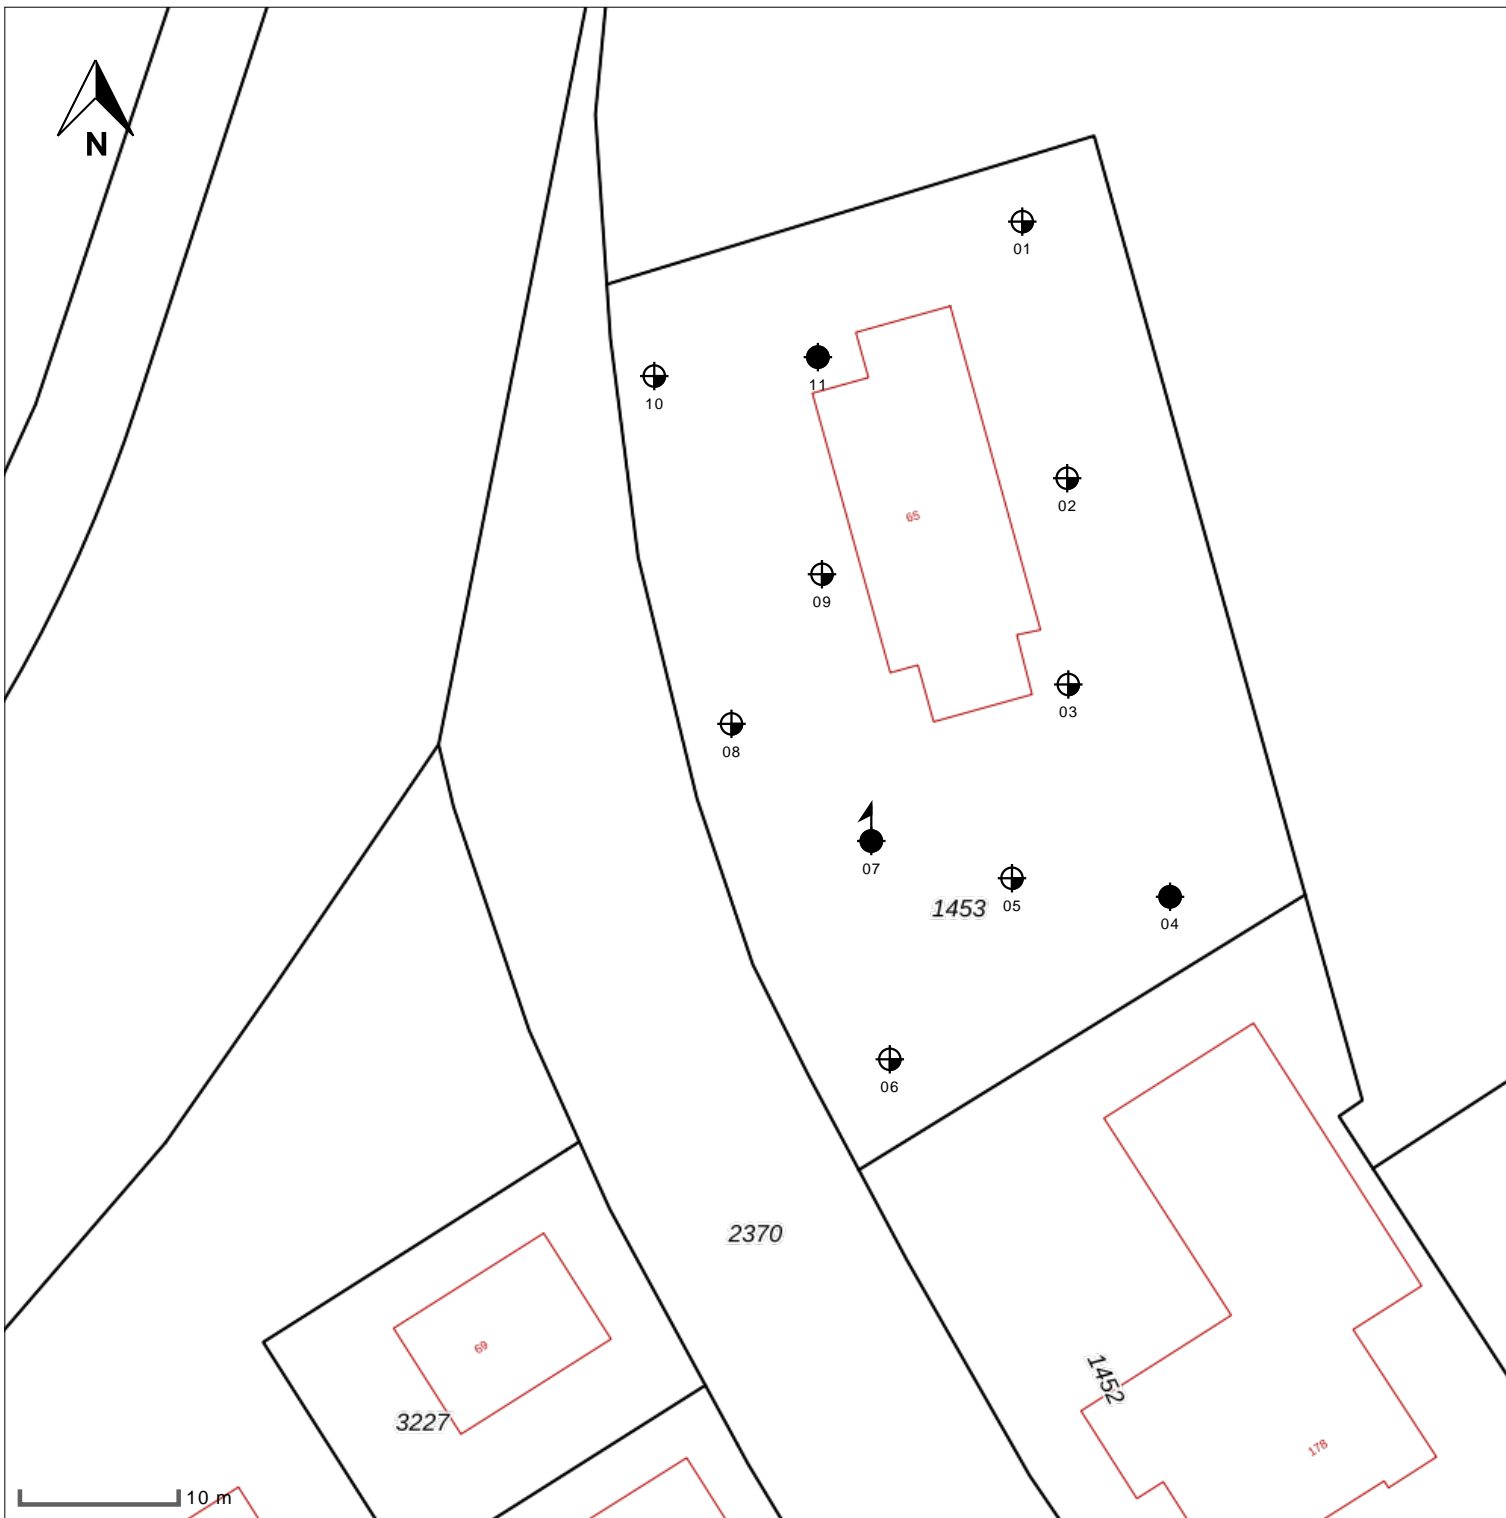
**situatie tekening**

De onderzoekslocatie is weergegeven op de tekening met boorpunten in bijlage A.

De locaties van de boringen en de peilbuis zijn bijgevoegd als bijlage A.
