RAPPORT:

Diverse (bodem)onderzoeken

Cronenburg (ong.) te Uitwijk

B19.7507

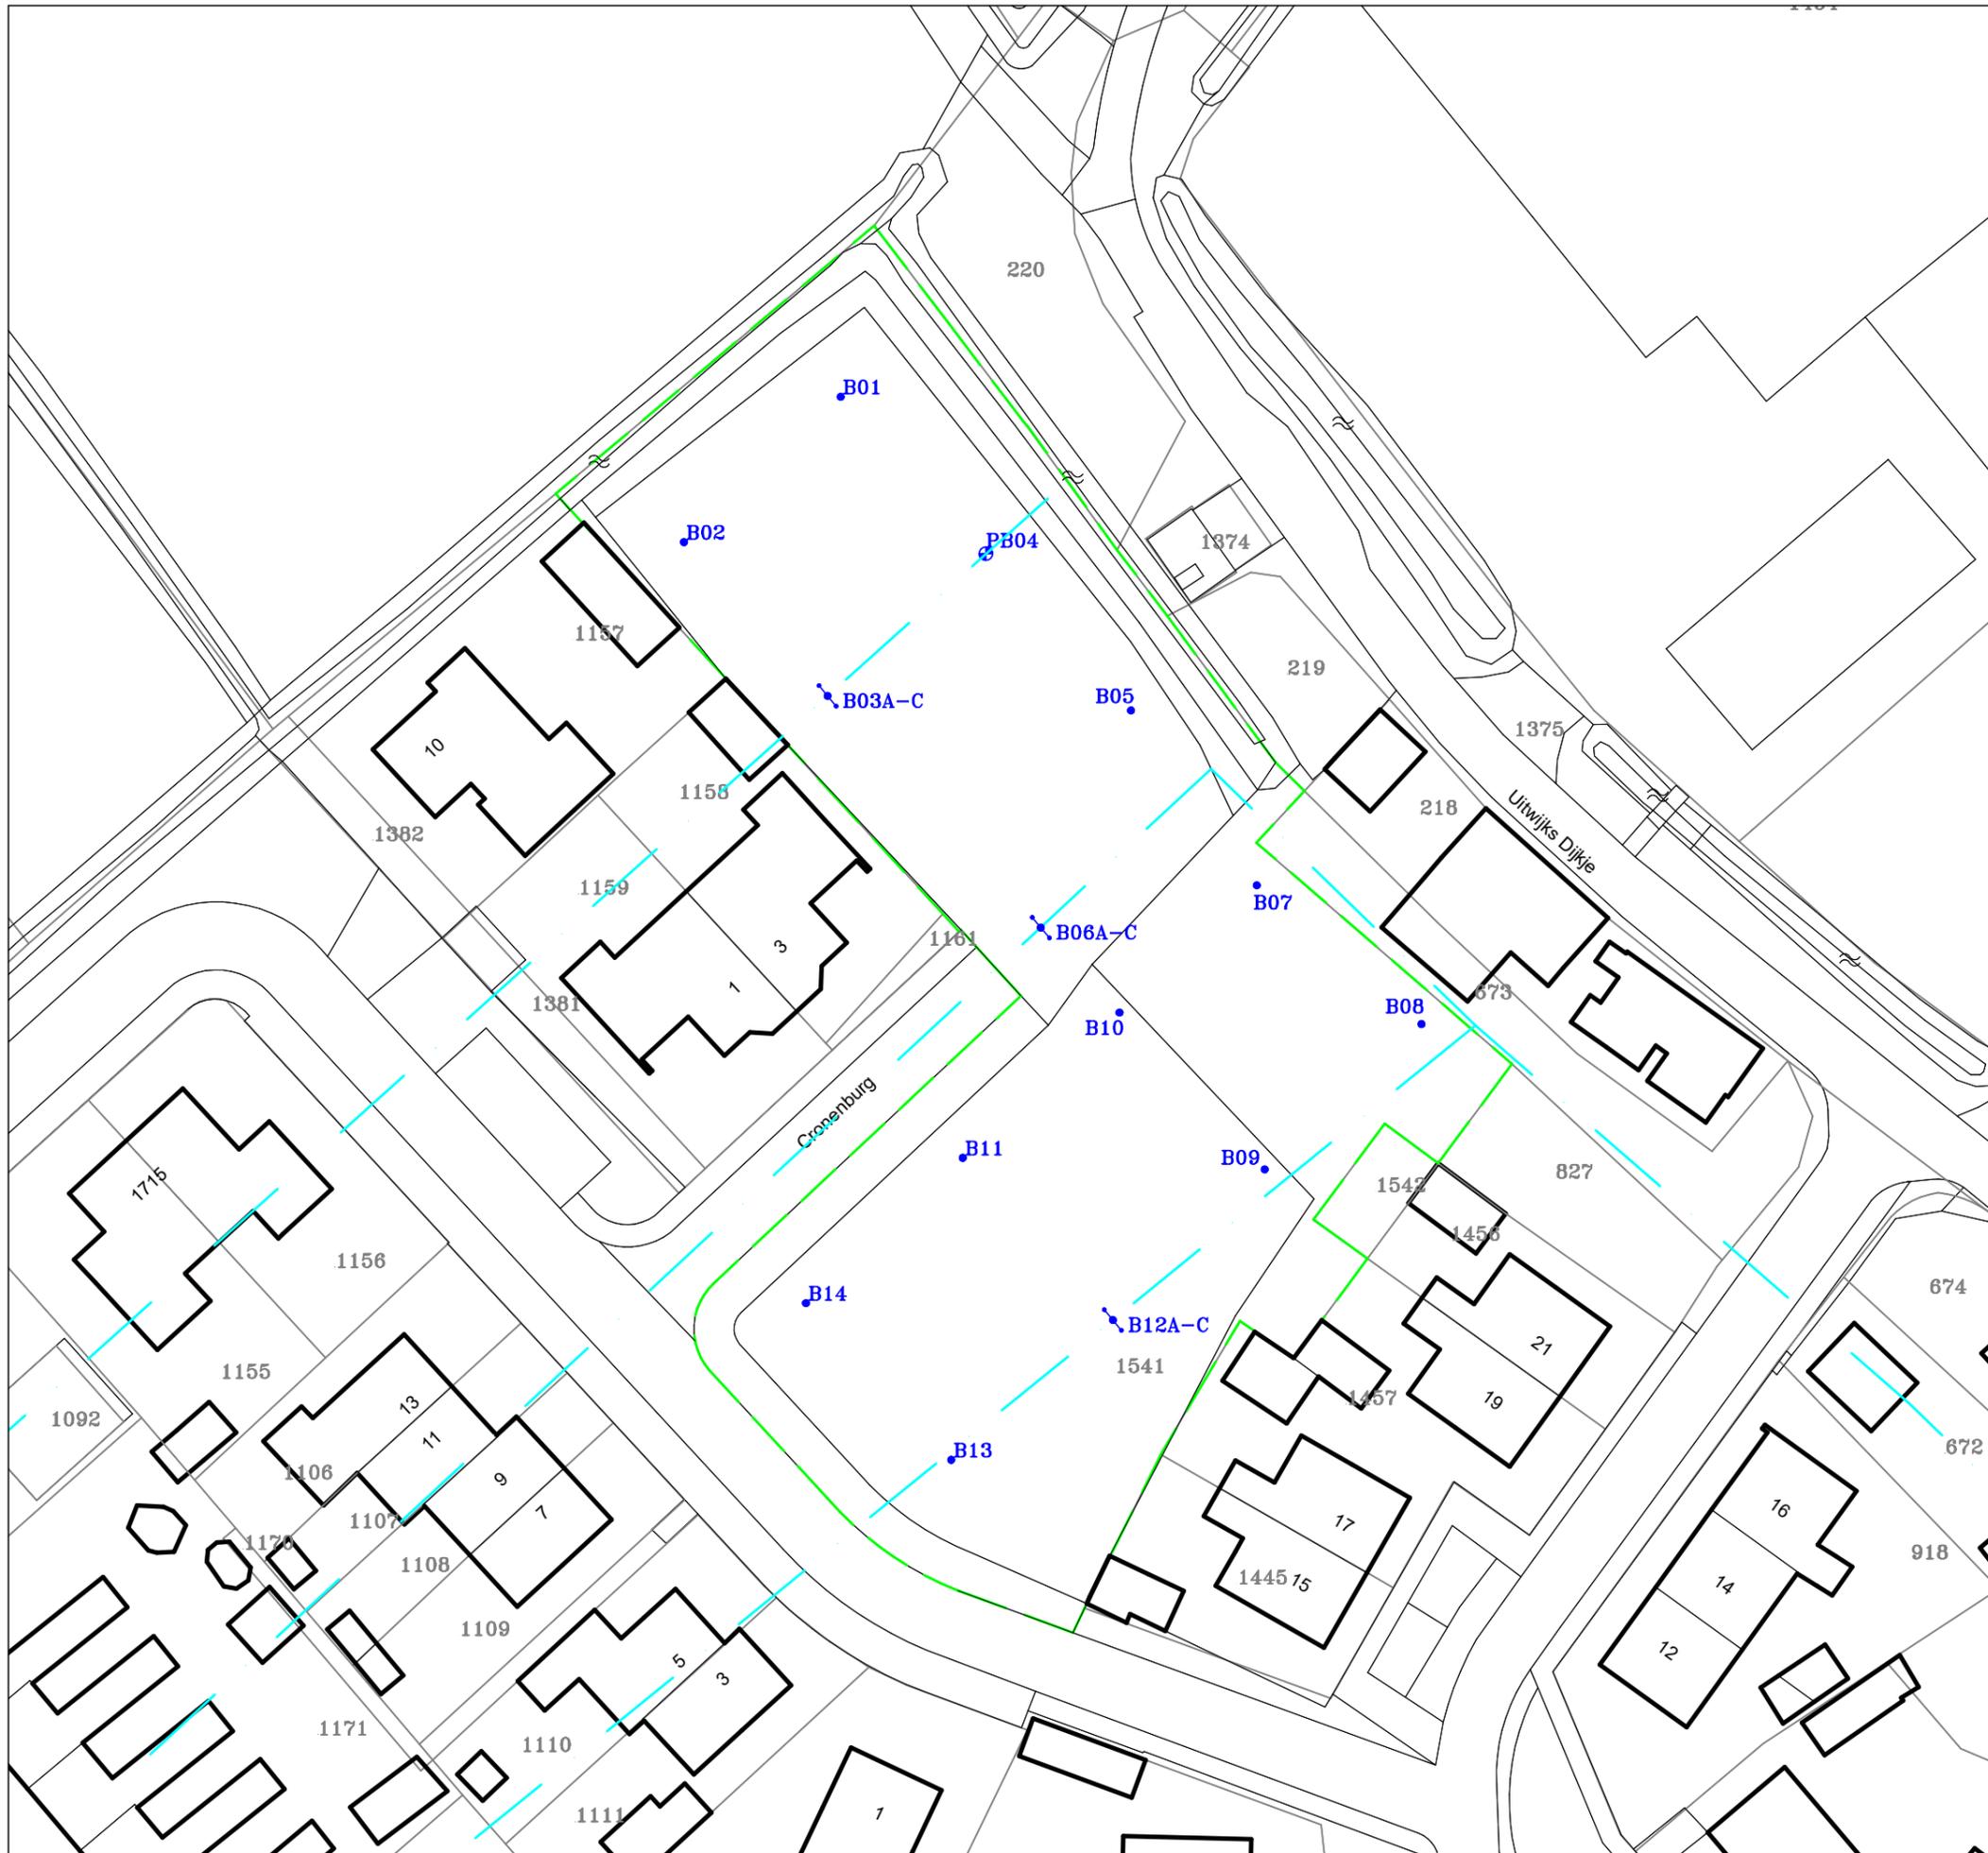
Bijlage 2

De situatieschets met de geplaatste boringen en peilbuis is opgenomen als bijlage 2.

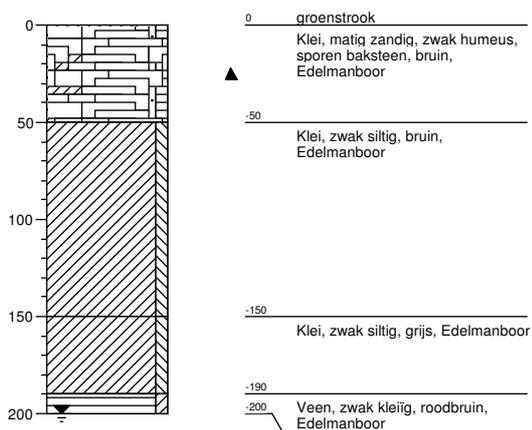
Boring: B03A
Datum: 31-07-2019
GWS: 200

Ter plaatse van de vermoedelijke ligging van de gedempte sloten zijn de dwarsraaien B03A t/m B03C, B06A t/m B06C, B12A t/m B12C geplaatst.

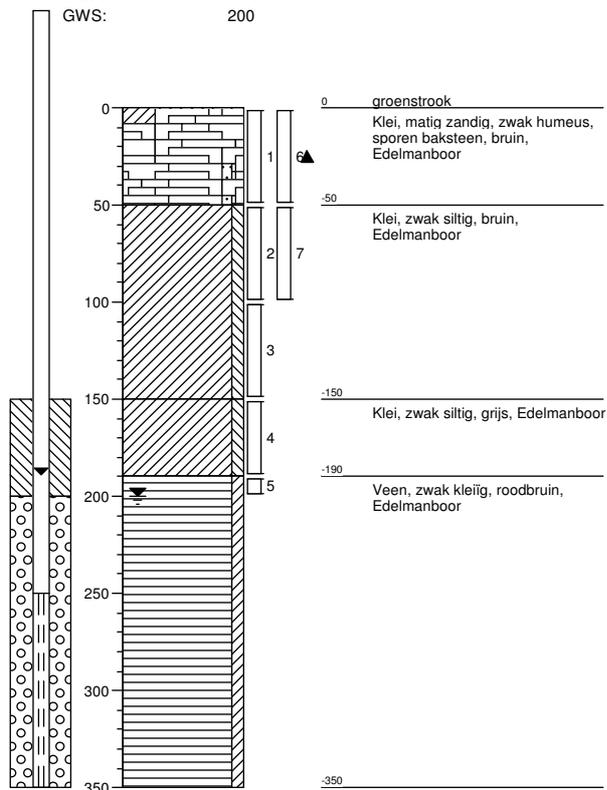
Boring: PB04

Het grondwater uit peilbuis PB04 is na een standtijd van minimaal een week en twee keer afpompen op 9 augustus 2019 bemonsterd. De bemonstering heeft plaatsgevonden volgens de techniek van lage- troebelheidsbemonstering, waarbij de grondwaterstand (GWS), zuurgraad (pH), geleidbaarheid (EC) en troebelheid (NTU) van het grondwater in het veld zijn bepaald.

In het grondwatermonster uit peilbuis PB04 is een licht verhoogd gehalte voor barium aangetoond. Het gehalte overschrijdt de betreffende streefwaarde, maar blijft beneden de interventiewaarde alsmede de index van 0,5 voor nader onderzoek. Voor de overige onderzochte parameters zijn geen verhoogde gehalten aangetoond ten opzichte van de betreffende streefwaarden.

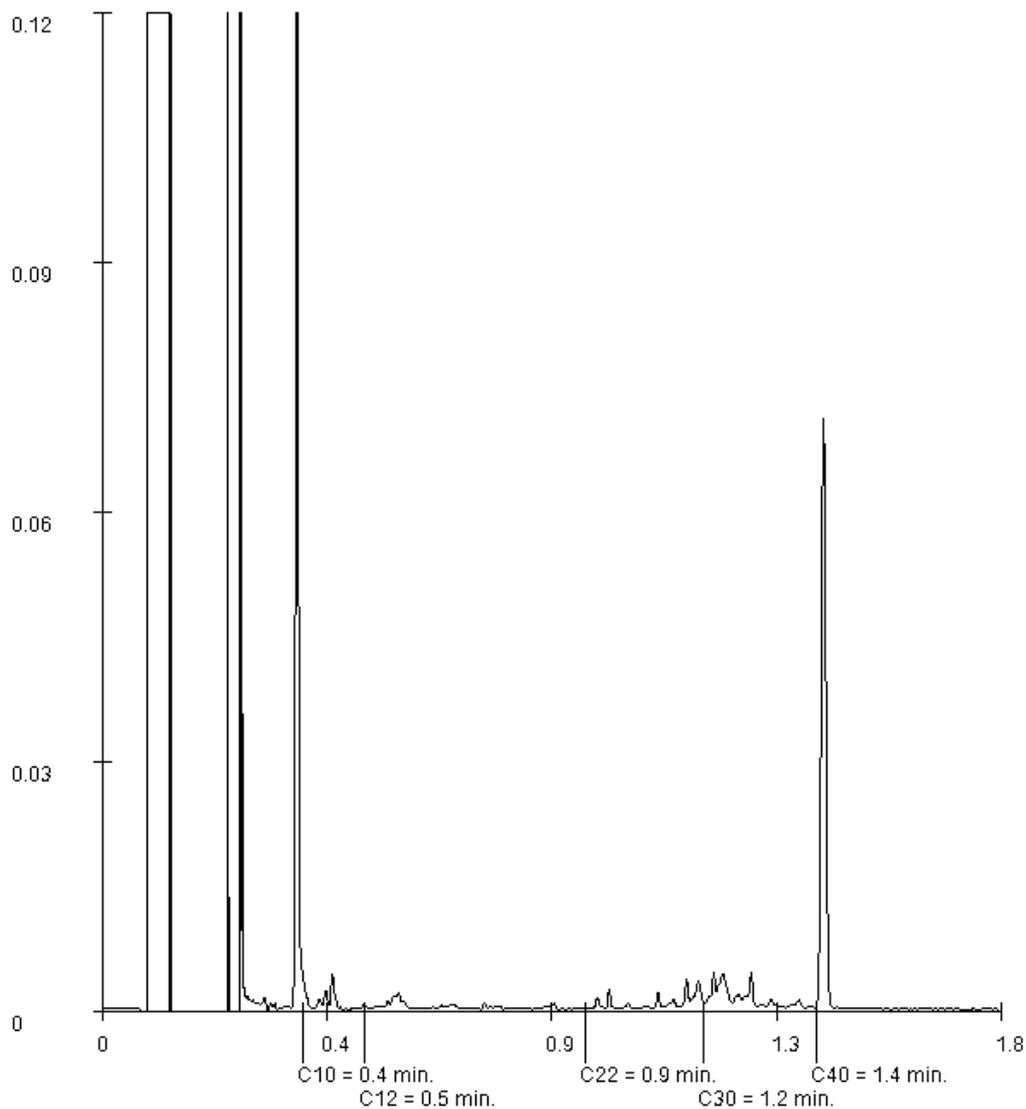
benzine	C9-C14
kerosine en petroleum	C10-C16
diesel en gasolie	C10-C28
motorolie	C20-C36
stookolie	C10-C36

De C10 en C40 pieken zijn toegevoegd door het laboratorium en worden gebruikt als interne standaard.

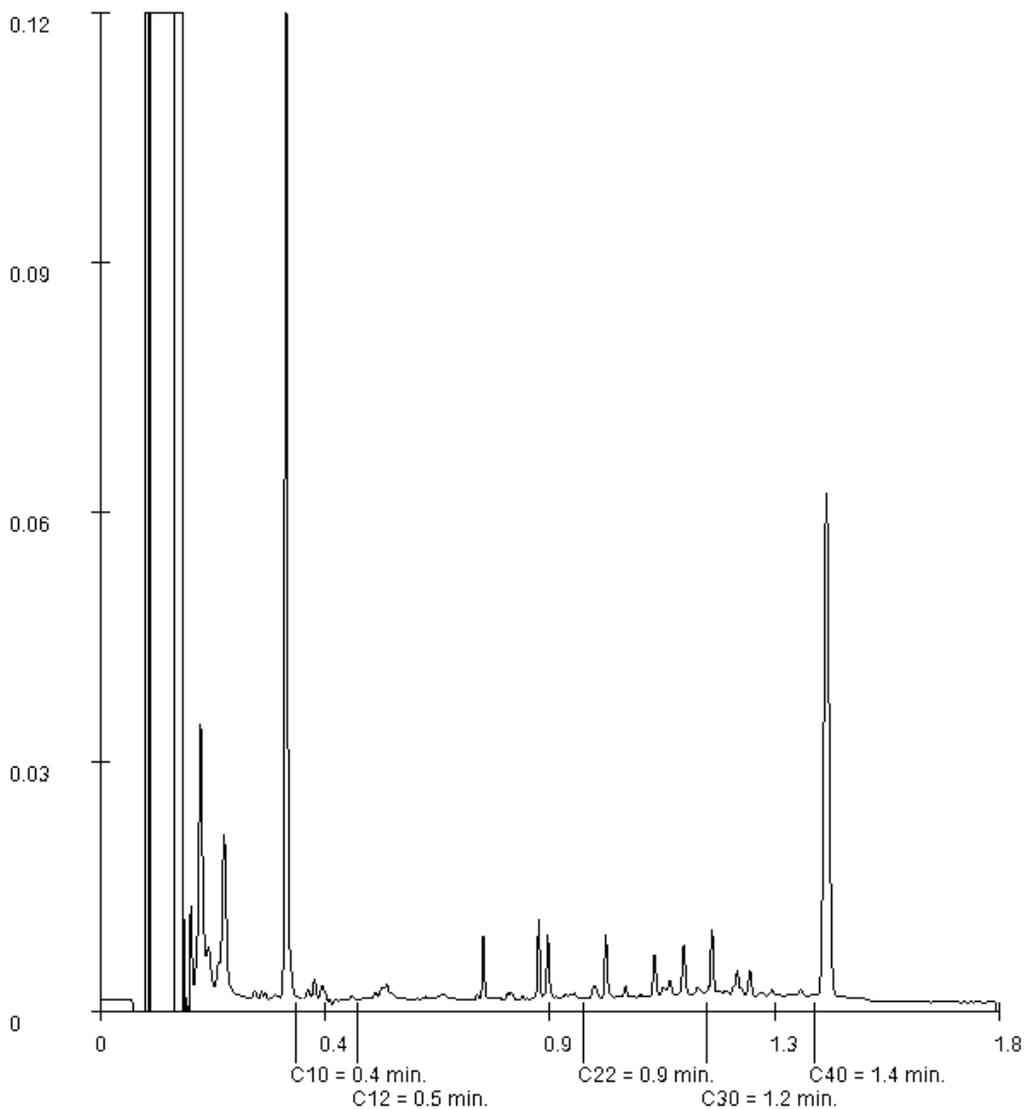
benzine	C9-C14
kerosine en petroleum	C10-C16
diesel en gasolie	C10-C28
motorolie	C20-C36
stookolie	C10-C36

De C10 en C40 pieken zijn toegevoegd door het laboratorium en worden gebruikt als interne standaard.

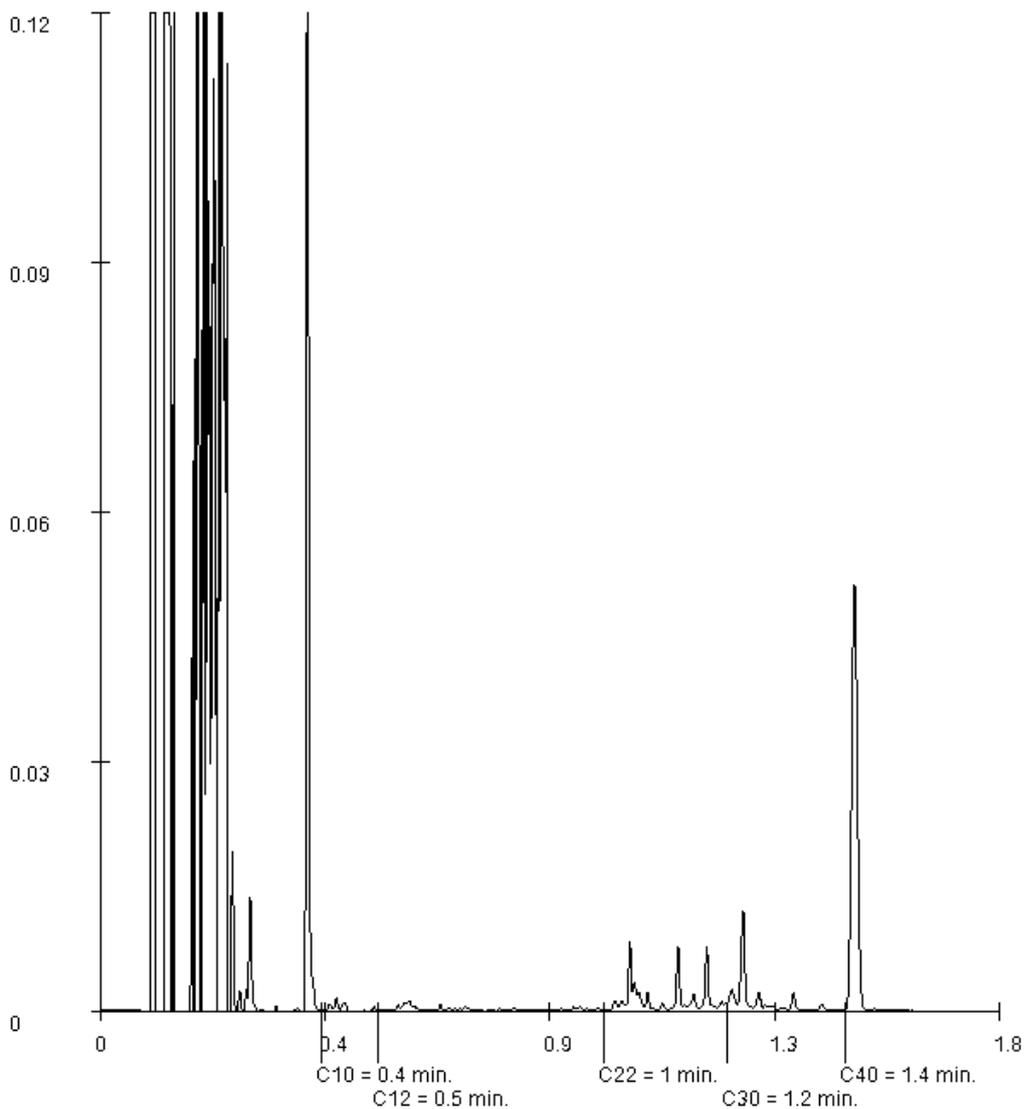
Projectnaam GEMU
Projectnummer B19.7507
Rapportnummer 13079977 - 1

benzine	C9-C14
kerosine en petroleum	C10-C16
diesel en gasolie	C10-C28
motorolie	C20-C36
stookolie	C10-C36

De C10 en C40 pieken zijn toegevoegd door het laboratorium en worden gebruikt als interne standaard.
