VERKENNEND BODEMONDERZOEK

OUDENDIJK 76

TE WOUDRICHEM

Rapportage verkennend bodemonderzoek

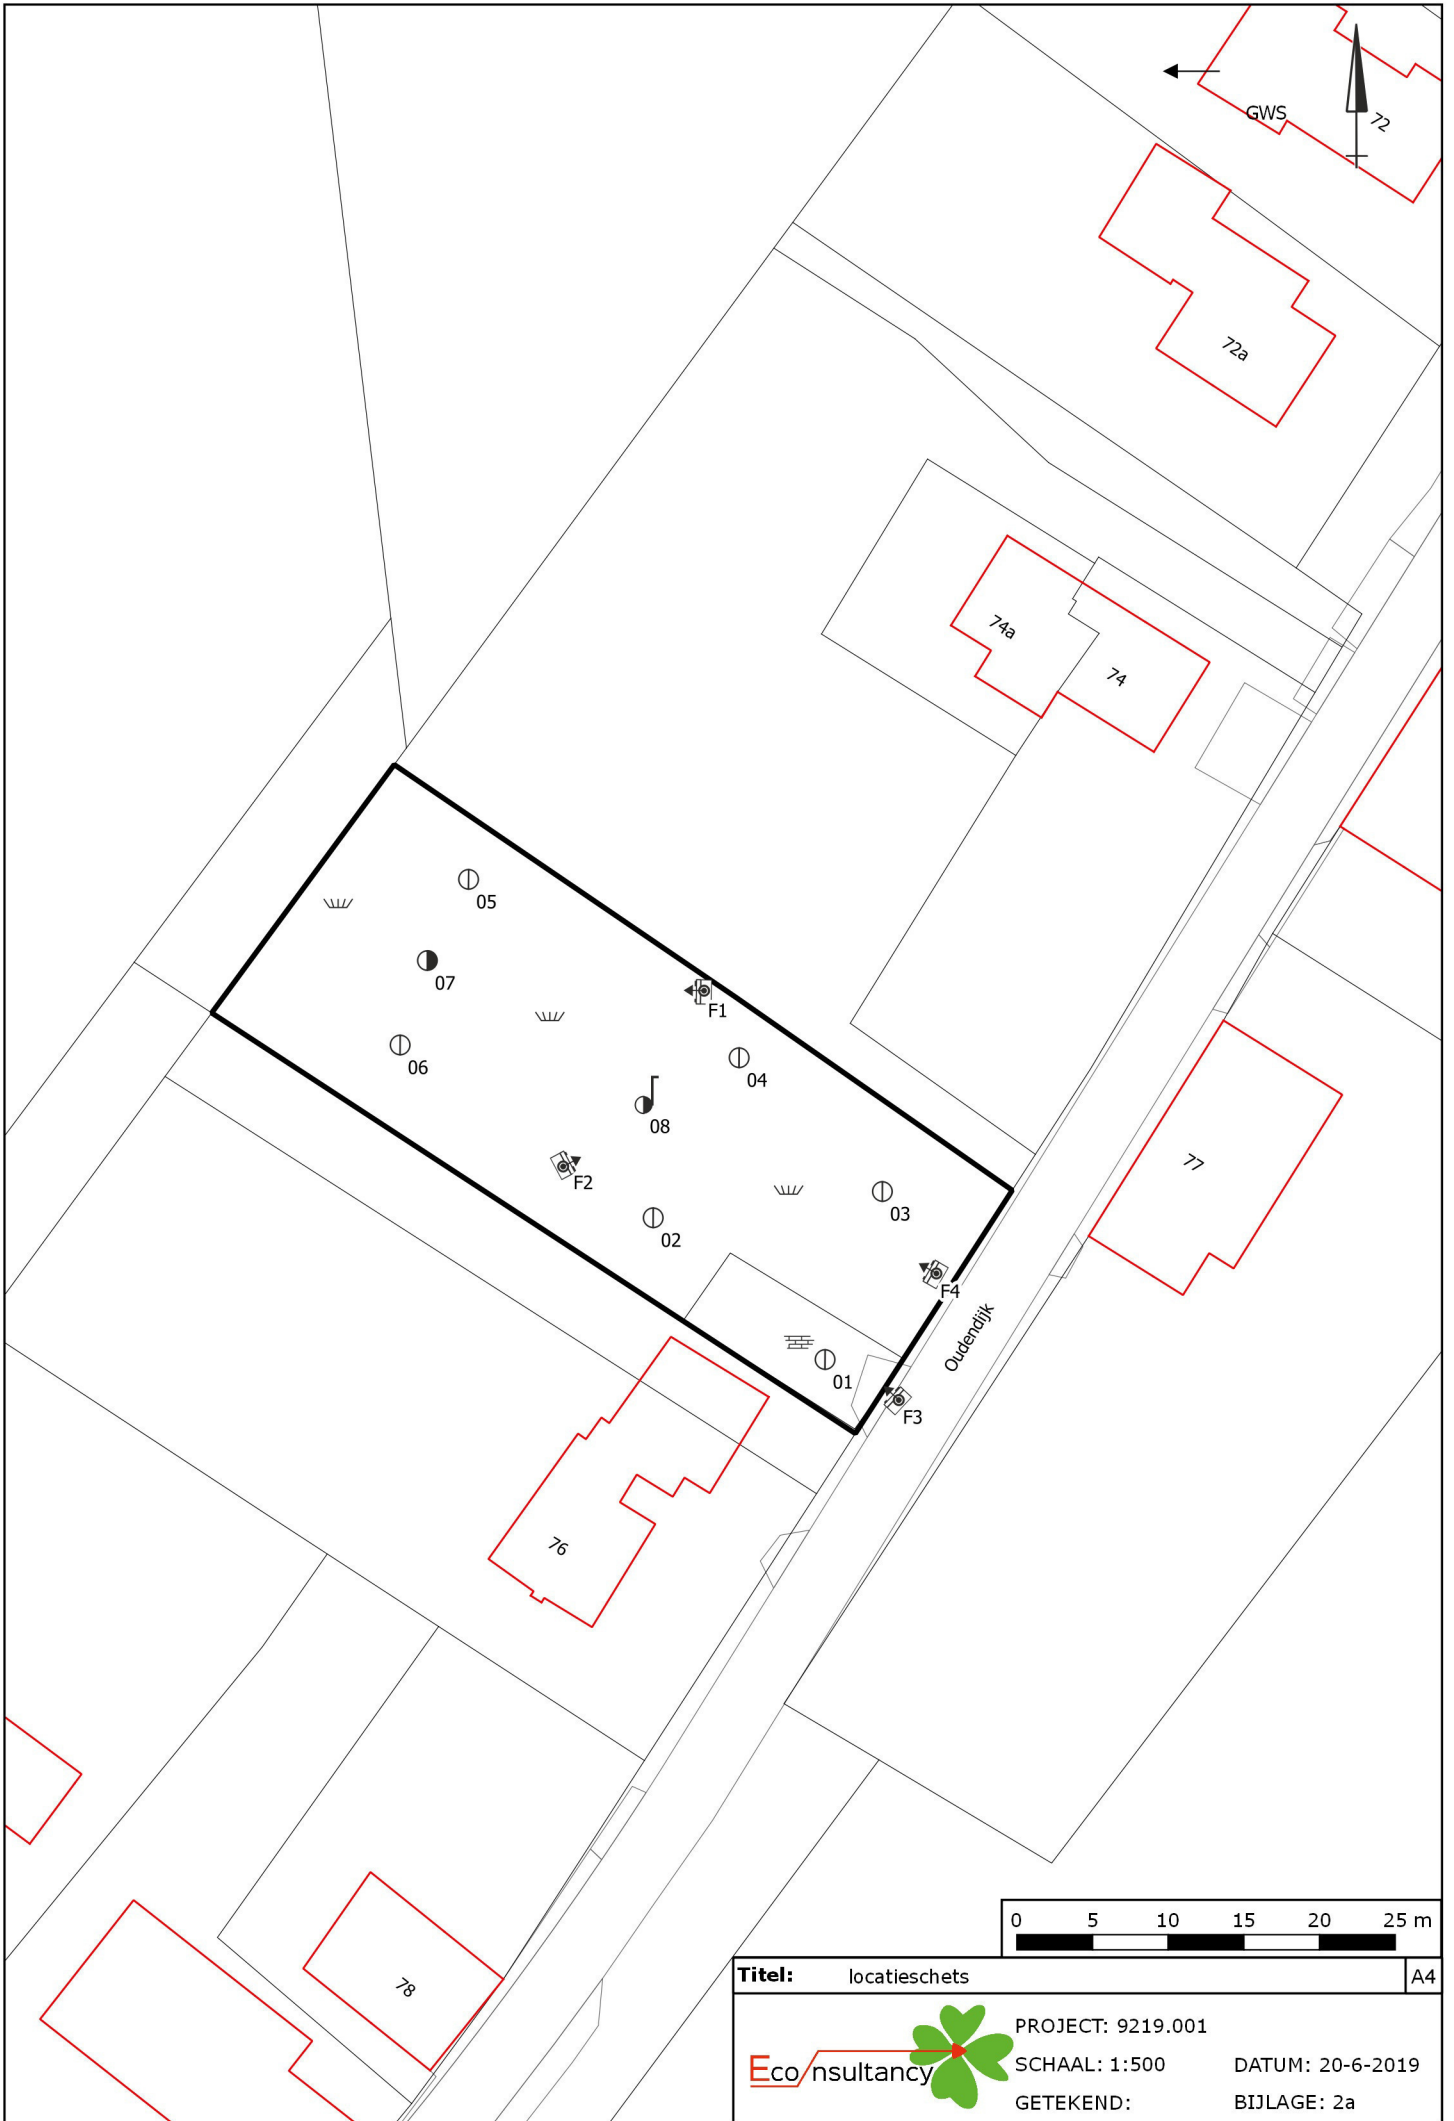
Titel: locatieschets A4

In bijlage 2a is de huidige situatie op een locatieschets weergegeven. Bijlage 2b bevat enkele foto's van de onderzoekslocatie.
