Verkennend bodemonderzoek

De Werken 4 te Werkendam

Kadastraal perceel: gemeente Werkendam, sectie R nummer 1550

Projectnummer: 20182444
Datum: 23 januari 2019

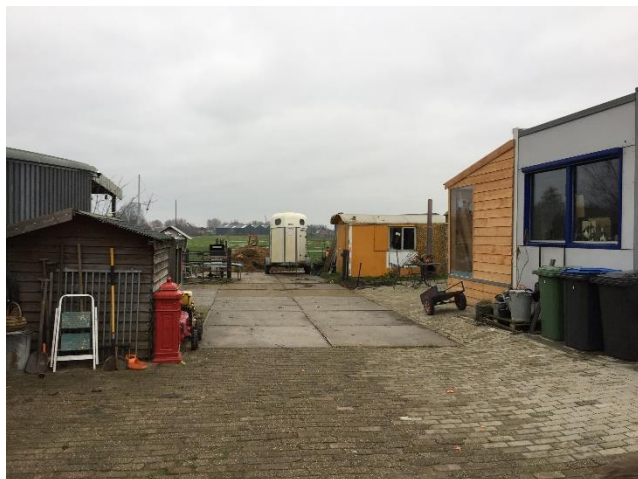
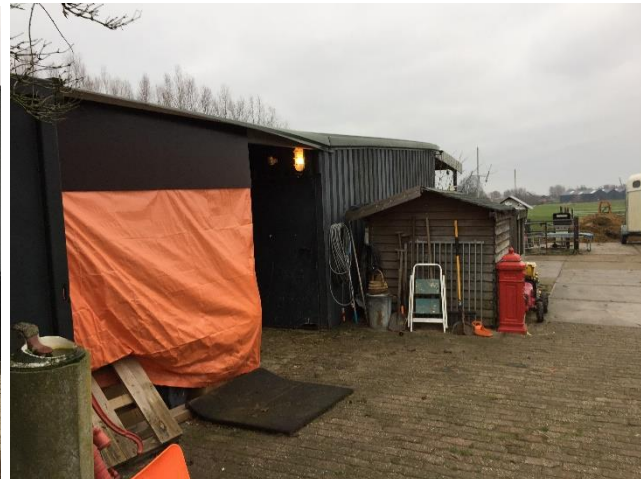
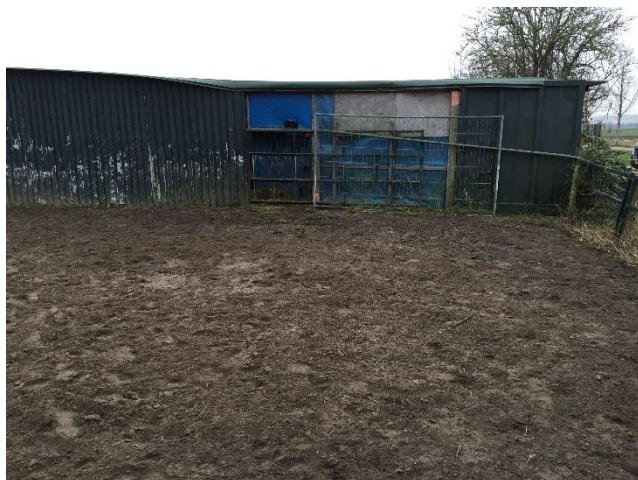
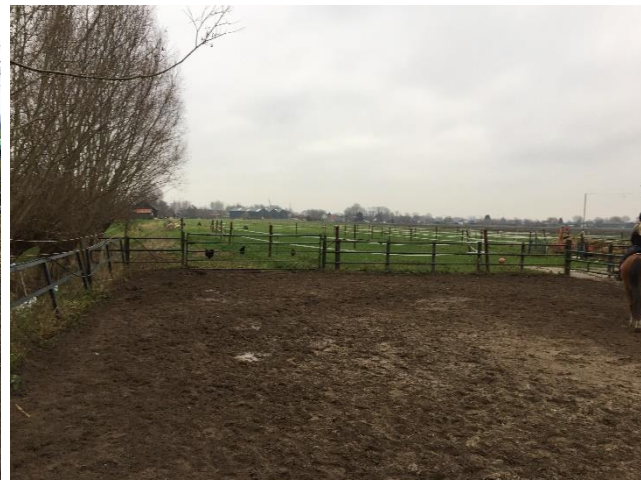
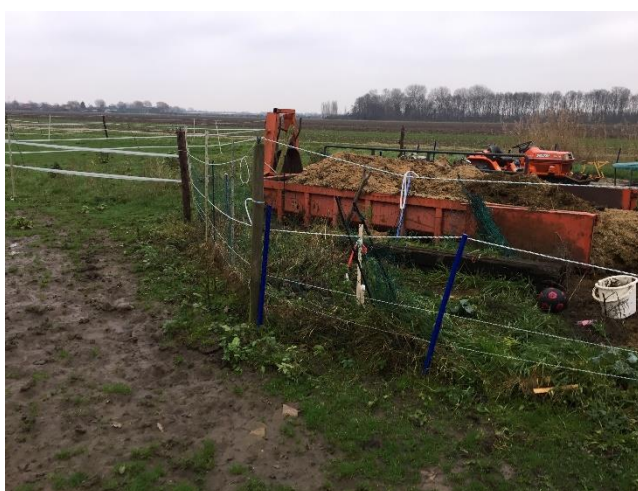
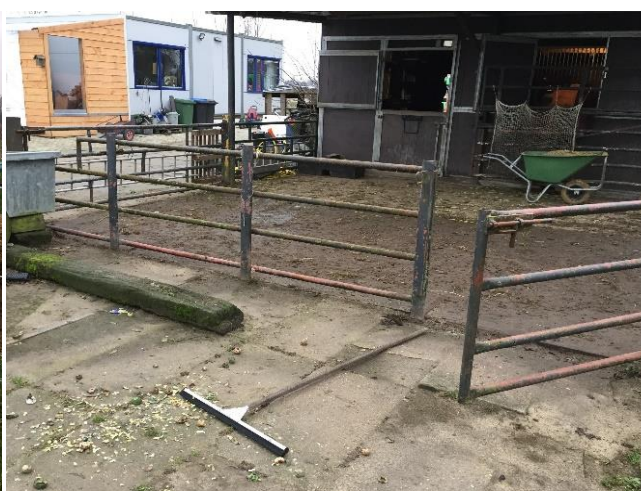
Figuur 2: huidige situatie (6 foto's)

De onderzoeklocatie ligt buiten de bebouwde kom. De directe omgeving bestaat hoofdzakelijk uit agrarische percelen en woonbebouwing. Voor een indruk van de onderzoekslocatie wordt verwezen naar onderstaande figuur en de situatietekening in bijlage 2.
