**Verkennend bodemonderzoek en
verkennend en nader asbestonderzoek
Nathalsweg 3 te Hank
(1911/260/NL-01, versie 0)**

Verkennd bodemonderzoek en verkennd en nader asbestonderzoek

Nathalsweg 3 te Hank

1911/260/NL-01

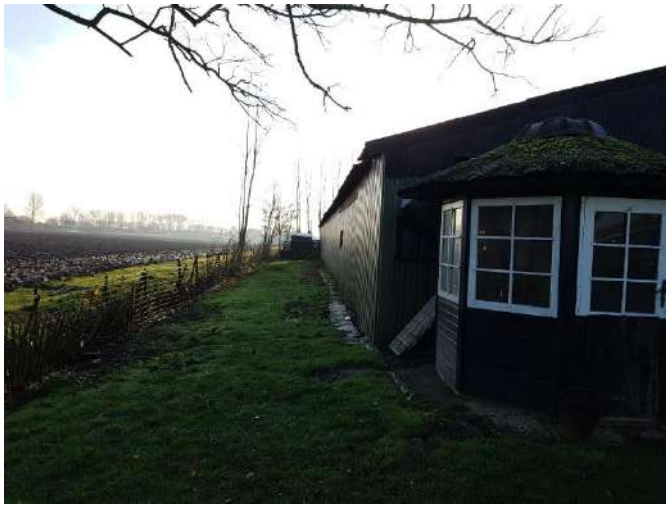
Foto 1 (schuur oostzijde locatie)

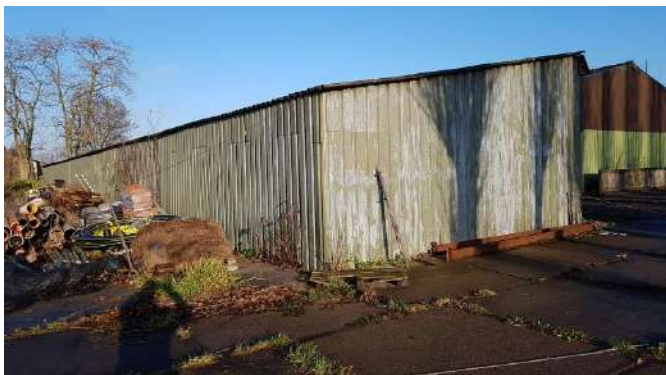
Foto 3 (schuur westzijde locatie)

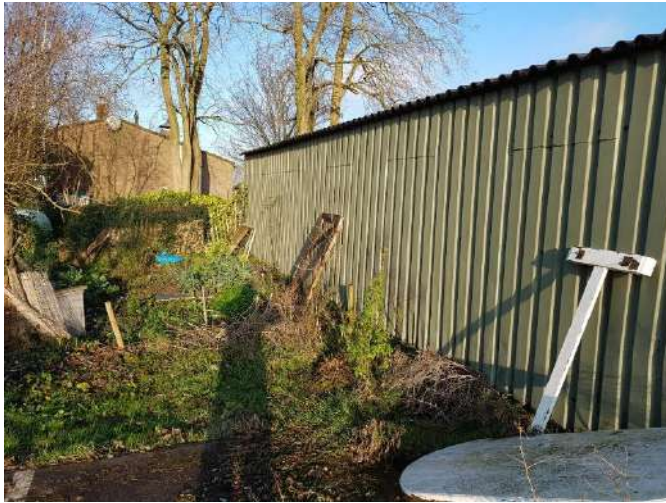
Foto 4 (schuur westzijde locatie)
