Verkennend bodemonderzoek

Conform NEN 5740 voor onderzoek naar de milieuhygiënische kwaliteit van bodem en grond

Buitendijk 112 te Hank
Gemeente Dussen, sectie O, nummers 880 en 879 (ged.)

Bodem- en Milieuadvies Brabant	
Projectnummer	B-22161 v1.0
Datum onderzoek	13 en 24 januari 2023
Type onderzoek	Verkennend bodemonderzoek
Opdrachtnummer opdrachtgever	Niet van toepassing
Onderzoeker(s)	De heer R.P.W.M. van Galen
Erkenning	EC-SIK-20304
Datum rapport	31 januari 2023

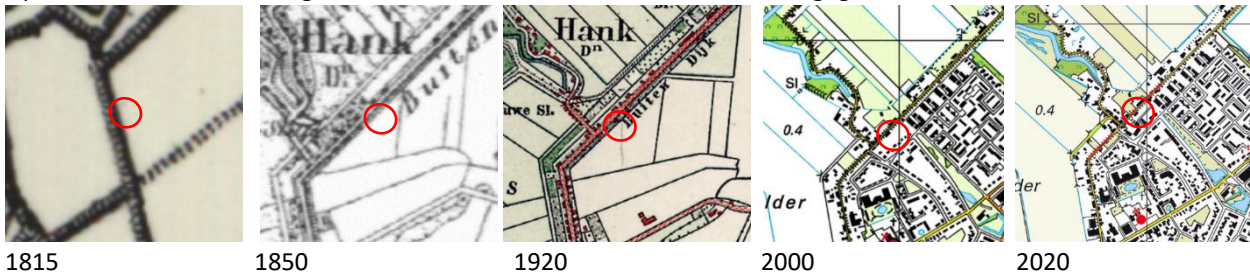
Op onderstaande afbeeldingen is de onderzoekslocatie in rood kader weergegeven.

Circa 1850 Tot circa 1850 was de locatie niet in gebruik/agrarisch in gebruik. Vanaf circa 1850 is de Buitendijk zichtbaar.

Circa 1920 Vanaf 1920 is de huidige bebouwing (nr. 112) zichtbaar.
