Verkennend bodemonderzoek
Veldstraat 71b te Wijk en Aalburg

Kadastrale gegevens: gemeente Aalburg, sectie E, nummers 3513 en 3514

Projectnummer: 20191651-1
Datum: 23 juni 2022

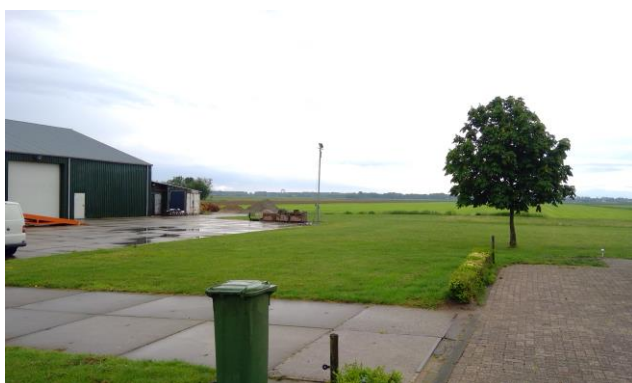
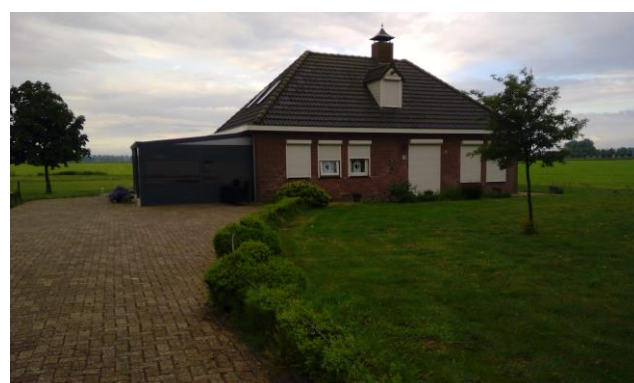
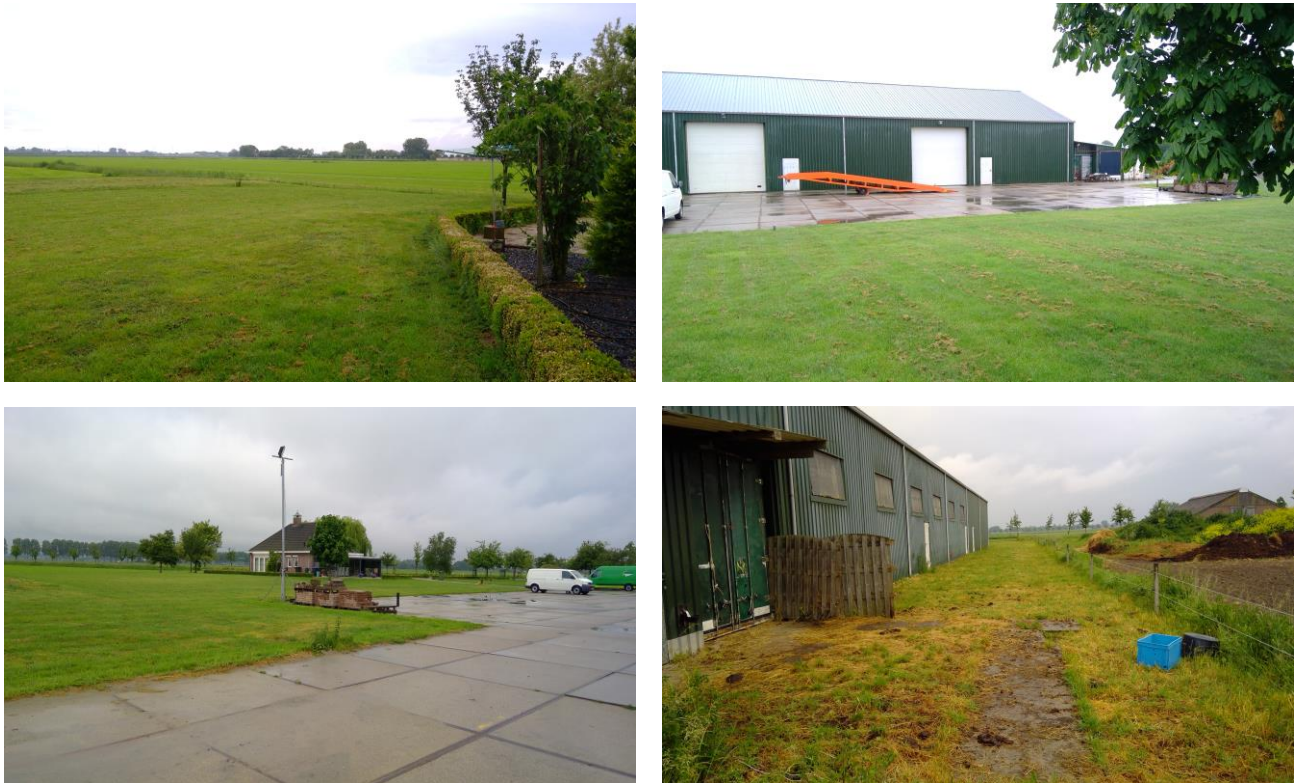
Figuur 2: huidige situatie (6 foto's)

De locatie ligt ten zuiden van de openbare weg Veldstraat. De omgeving is met name agrarisch in gebruik met extensieve woonbestemmingen. De locatie heeft een agrarische bedrijfsbestemming met een loods. De locatie is grotendeels onverhard, rondom de loods is de locatie verhard met stelconplaten en de inrit naar de woning is verhard met klinkers. Voor een indruk van de onderzoekslocatie wordt verwezen naar figuur 2 en de situatietekening in bijlage 2.

bron: locatie-inspectie MILON bv

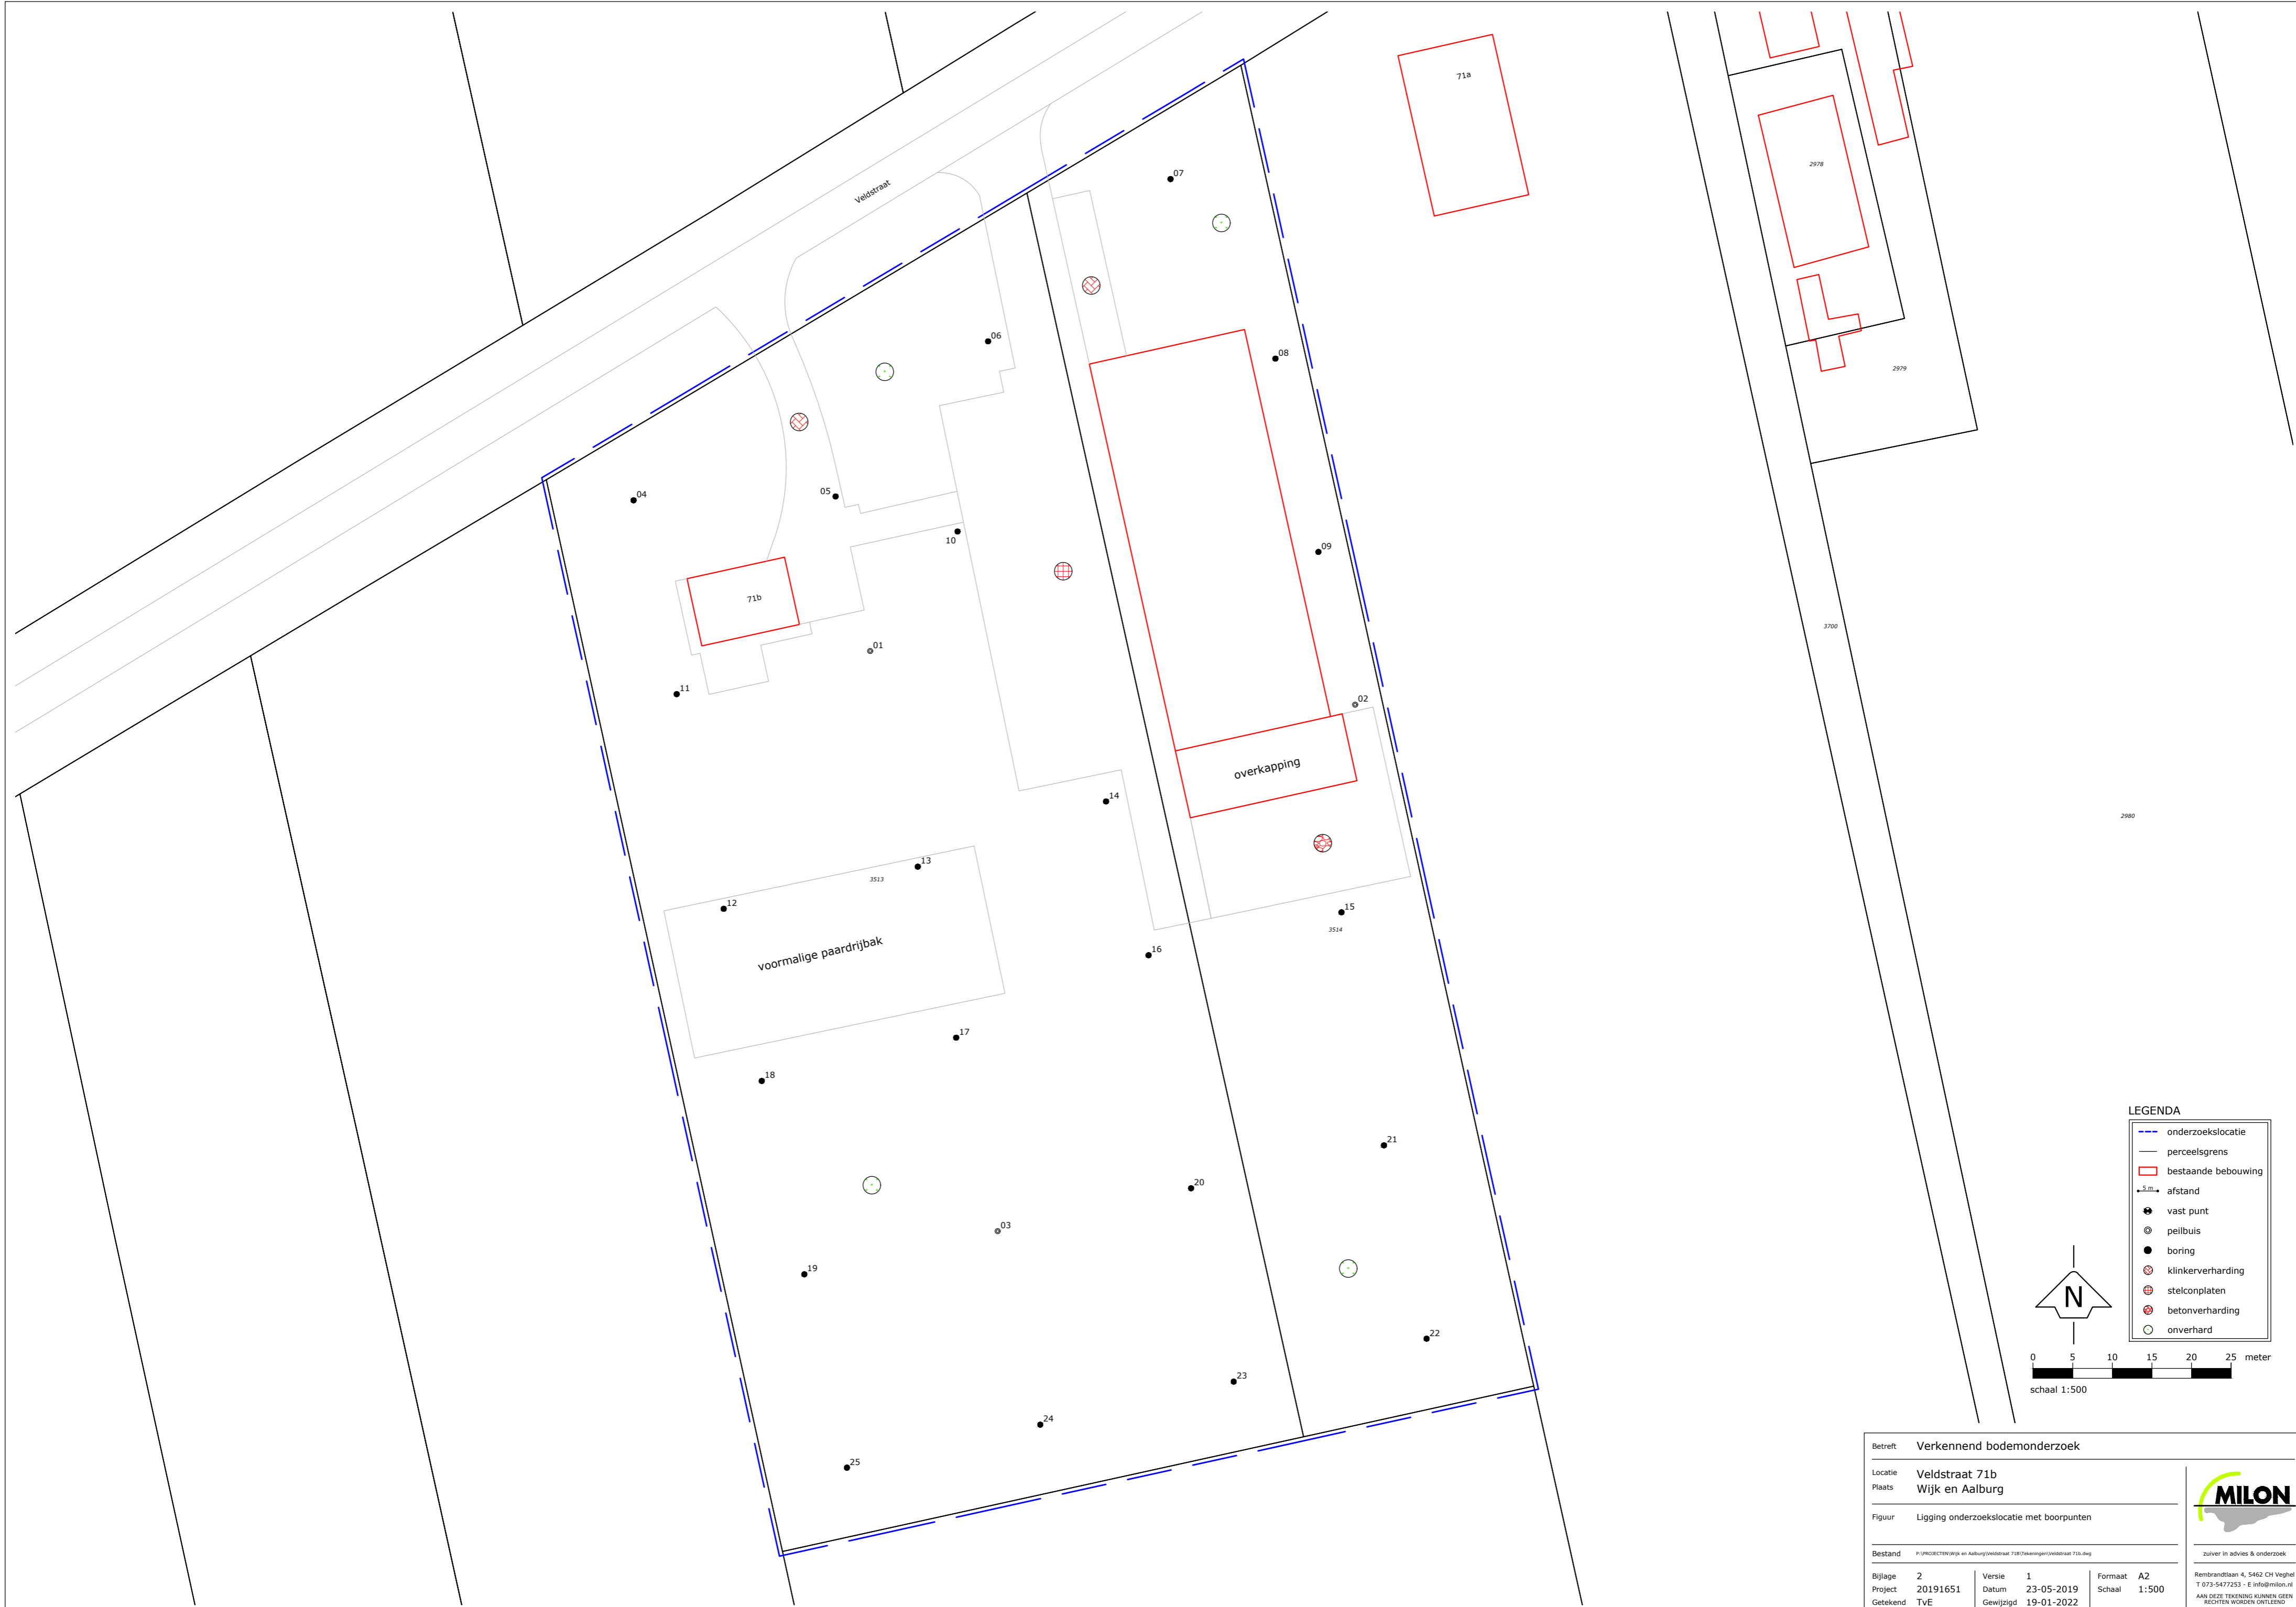
Voor meer informatie betreffende de bodemopbouw en de zintuiglijke waarnemingen wordt verwezen naar de boorbeschrijvingen in bijlage 3. Voor de ligging van de boorpunten wordt verwezen naar de situatietekening in bijlage 2. In tabel 3 zijn de resultaten van de uitgevoerde veldmetingen tijdens de grondwaterbemonstering weergegeven.

Betreft	Verkennend bodemonderzoek		
Locatie	Veldstraat 71b		
Plaats	Wijk en Aalburg		
Figuur	Ligging onderzoeklocatie met boorpunten		
Bestand	P:\PROJECTEN\Wijk en Aalburg\Veldstraat 71b\Tekeningen\Wateraan 71b.dwg		
Bijlage	2	Versie	1
Project	20191651	Datum	23-05-2019
Getekend	TvE	Gewijzigd	19-01-2022
		Formaat	A2
		Schaal	1:500
